# 金華山国有林の北斜面における 天然ヒノキの枯損状況

岐阜営林署 岐阜森林事務所 森林官 岩崎 利行

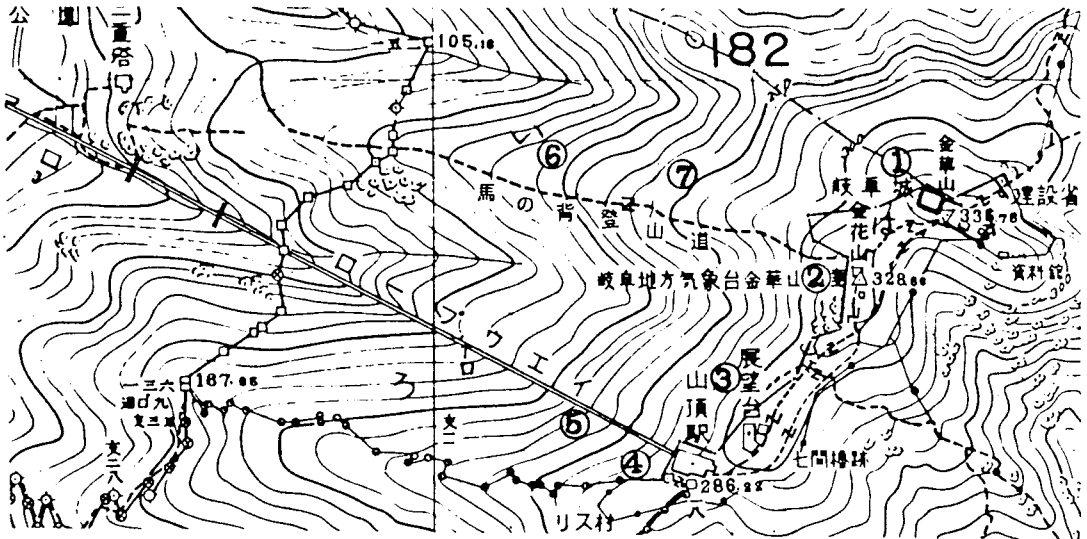
標準地箇所 (特に被害が顕著に現れている岐阜城、馬の背登山道、展望台、  
位置図 ロープウェイ周辺で調査)

・北斜面の天然ヒノキ林 約30ha

北斜面全体の1/3

- (1) ha当り生育本数は75～900本となっており、プロット別にみると金華山山頂部 (No.1、No.2) はha当り100本以下、ロープウェイ周辺 (No.3、No.4、No.5) は200～400本、馬の背登山道中腹以下 (No.6、No.7) は800本程度です。
- (2) プロット別に枯損状況を見ると
  - ① No.1、No.2、No.3では、乾燥土壌、ヒトツバ密生、山頂部であることから台風の影響、干害などをまともに受け枯損率は70～80%と高く自然枯死も進行中であり、特に岩石地のところでは自然枯死が著しい。
  - ② No.4、No.5、No.6では山頂部からやや下部でうるることなどから台風の被害をやや受け、枯損率30～40%であるが自然枯死は殆どない。
  - ③ No.7のように局所に枯損が発生していないところもみられます。
- (3) ヒノキ稚樹の発生状況をみると乾燥土壌 (rBA、rBB) で相対照度15%程度以上のと

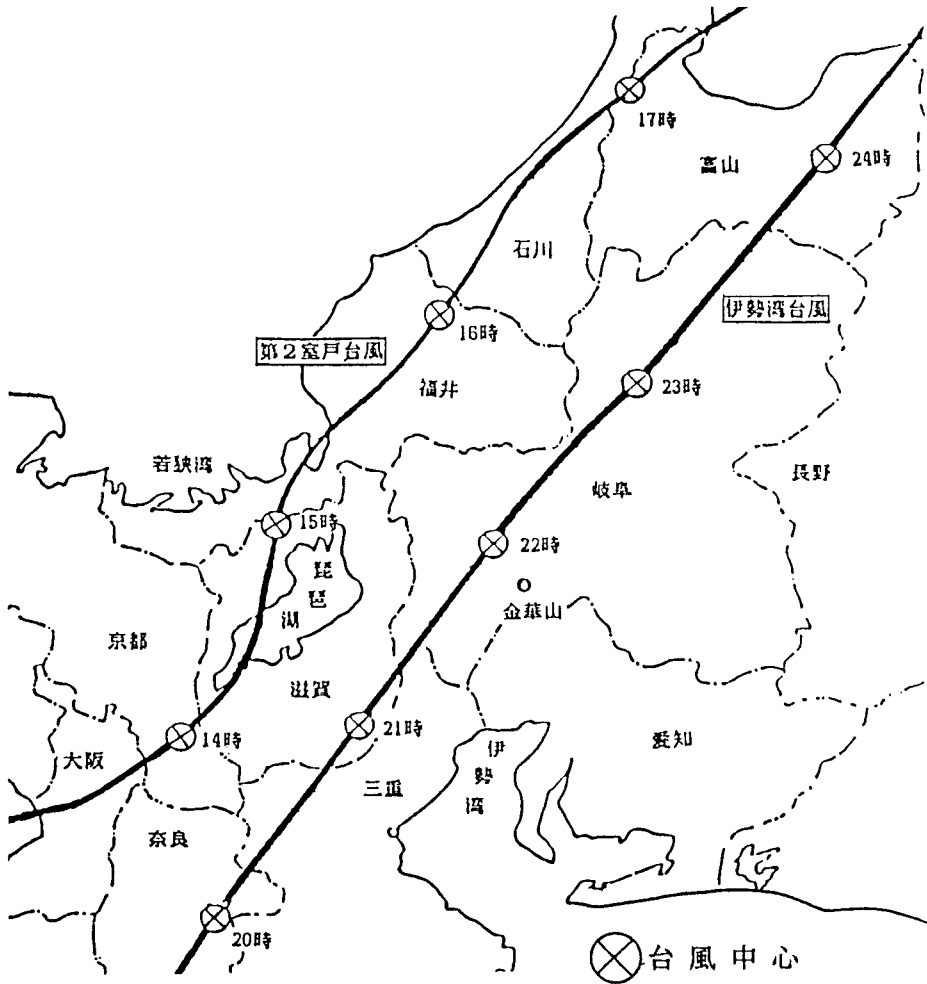
台 風 経 路 図

天然ヒノキ林の中には台風によると思われる風倒木、伐根があるため過去における主たる台風を調べました。

最大風速 (10分間平均)	最大瞬間風速
伊勢湾台風	<sup>s</sup> 34年9月26日 22時20分 南南東 32.5 m/s	9月26日 21時15分 東南東 44.2 m/s
第2室戸台風	<sup>s</sup> 36年9月16日 15時25分 南南東 28.3 m/s	9月16日 14時29分 南東 41.1 m/s
