ドイツトウヒ造林地内における更新状況

神岡営林署 双六森林事務所 森林官 木下 仁

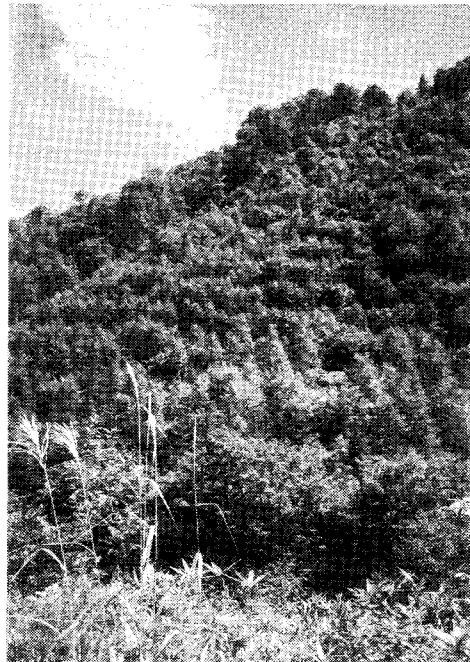
（写真右上）59を林小班の様子

このように急傾斜地では、天然木が筋状に発生、更新している様子がわかる。これは、地拵したことにより、地拵された筋状の部分では稚樹が更新しやすい条件が整い、天然木が旺盛に成長し、筋置した部分が更新していないことを表している。従って地拵したことにより天然木の更新が促進されたと言える。

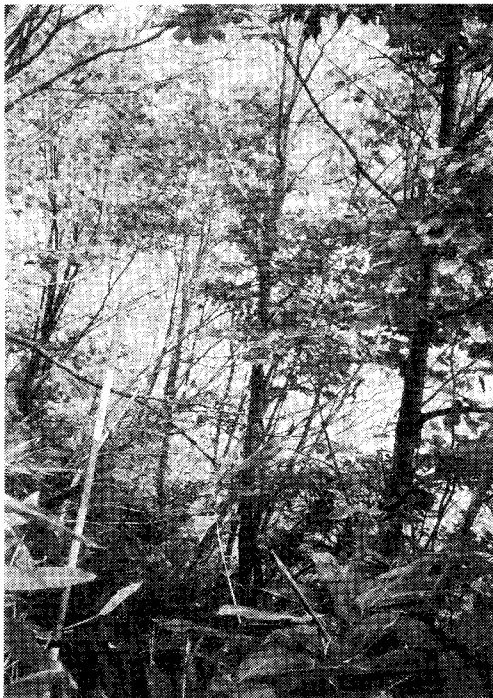
（写真左下）林内の様子

このように、ドイツトウヒは殆ど残存しておらず、ブナ、ナラ、カンバ等の有用天然木の更新、成長が旺盛な状況となっている。
