豪雪・砂礫地帯における山腹植栽工について

岐阜営林署 治山課長 佐光 仁
根尾治山事業所 山田好男
臼井 淳

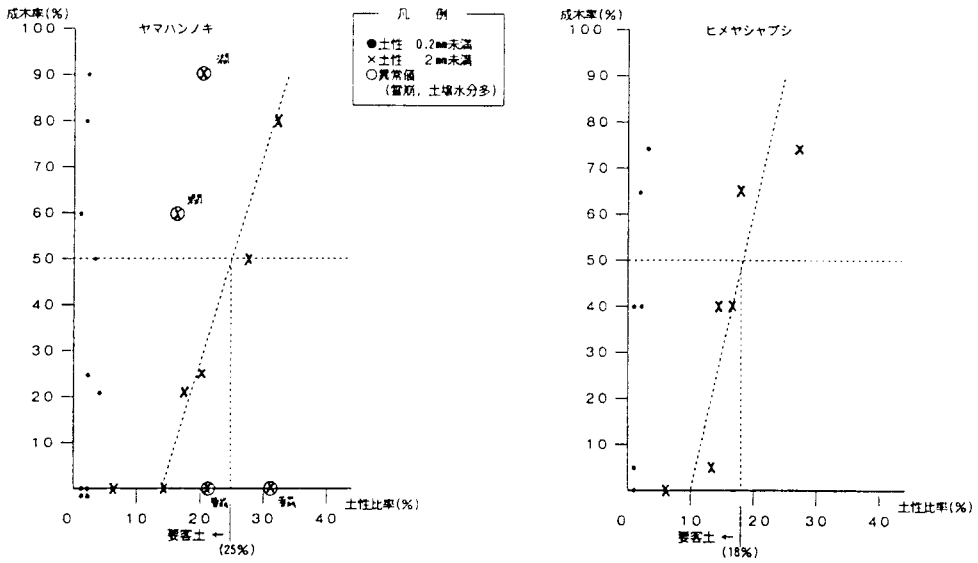
図-1

(1) 樹種別、土性別の成木率 (図-1)

- ① 0.2mm未満と成木率とは相関が見られませんでした。
- ② 粒径2mm未満の比率と成木率は雪崩や土壌水分の多いものを除き樹種別に相関が見られませんでした。
- ③ 成木率50%の時の粒径2mm未満の比率はヤマハンノキ25%、ヒメヤシャブシ18%であると推定されます。

樹種別、土性別の成木率

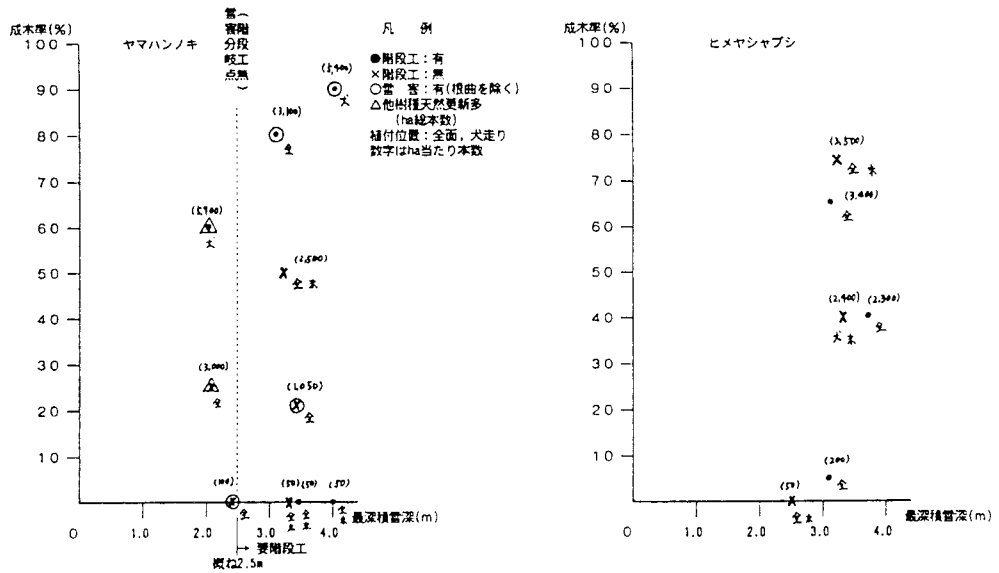
図-2

(2) 樹種別、最深積雪深別の雪害状況 (図-2)

- ① ヤマハンノキは積雪概ね2.1m程度では根曲りのみですが、2.5m以上で幹折れ、幹割れなどの雪害が発生しており、3.0m以上の所では階段工を設置していても雪害により、枯損、幹折れ、幹割れが発生しています。
- ② ヒメヤシャブシは積雪3.7m程度の所でも根曲りはありますが、枯損、幹折れなどの雪害は見られませんでした。

樹種別、最深積雪深別、階段工有無別、雪害の状況
