# 赤沼田天保ヒノキ林の現状と分析

小坂営林署 業務課 収穫係長 船坂智春  
業務課 収穫係 山越辰世

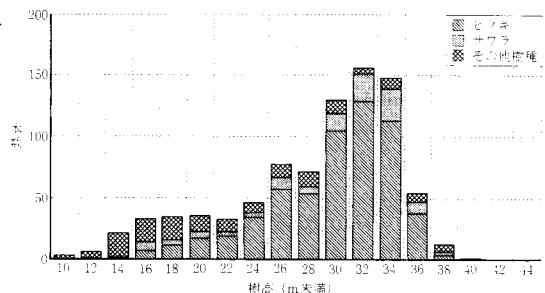
グラフー1 天保林 樹種別樹高別本数

ヒノキの樹高は、グラフー1で表すように30m～34mに達するものが多く、平均で30mとなり高い木では37mにもなります。

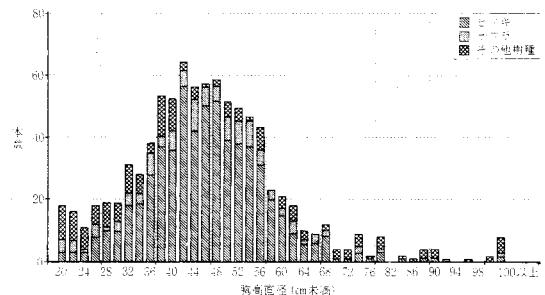
グラフー2 天保林 樹種別胸高直径別本数

ヒノキの胸高直径については、グラフー2で表すように平均46cmで太い木は108cmと、天然林にも劣らない立派なものも有ります。

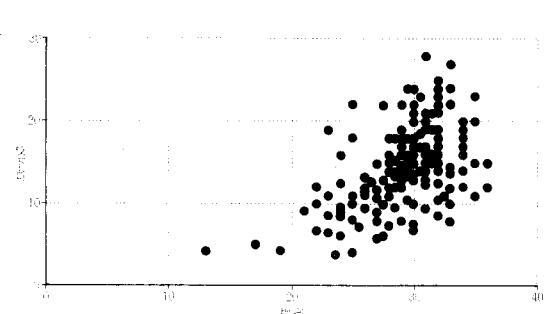
グラフー3 ヒノキ樹高に対する枝下高散布図

枝下高については、グラフー3で表すようにヒノキの樹高に対し、枝下高は平均14mで高いものでは27mもあります。

根元から力枝までの高さであり、重心が非常に高く、先ほど同様冠雪害等を受けやすい形態になっていると思われます。

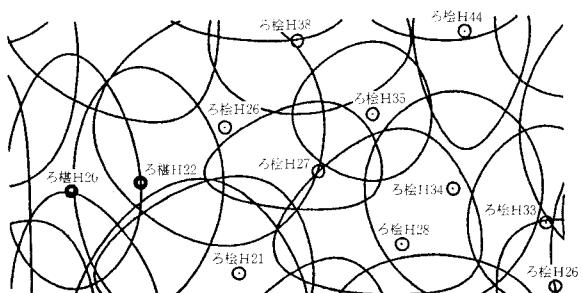
図-2 樹冠投影図

樹冠投影図を作成したところ、枝が重なり混み合っている状態にあります。

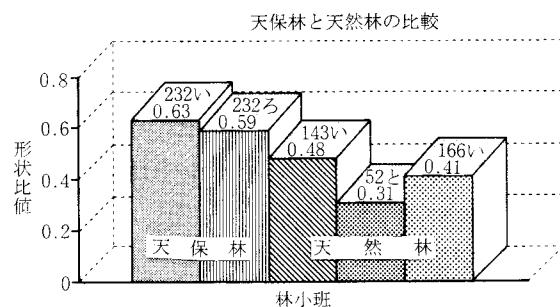
グラフ-4 形状比 比較グラフ

比較グラフ-4を見ると、赤沼田天保ヒノキ林は平均0.61に対し他の木曽ヒノキ林は0.48以下であり天然林に比べ、スラリと伸びており冠雪害等を受けやすい状況になっています。

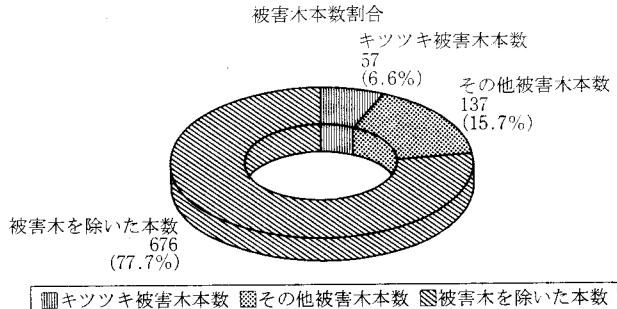
グラフ-5 赤沼田天保林被害状況

グラフ-5を見ると、キツツキの穴があるのが本数割合で全体の約7%有ります。

ヒノキ・サワラ共に穴があいていますが、本数割合からするとヒノキよりサワラの方が、多く穴があけられていたという結果がでした。

また、傾きや腐れ空洞等の被害を合わせると、全体の約22%にもなり、被害木が多いことも分かりました。
