左俣谷土砂崩壊地における治山工事について

神岡営林署 蒲田治山事業所主任 島光芳典
〃 治山係 前田秀則

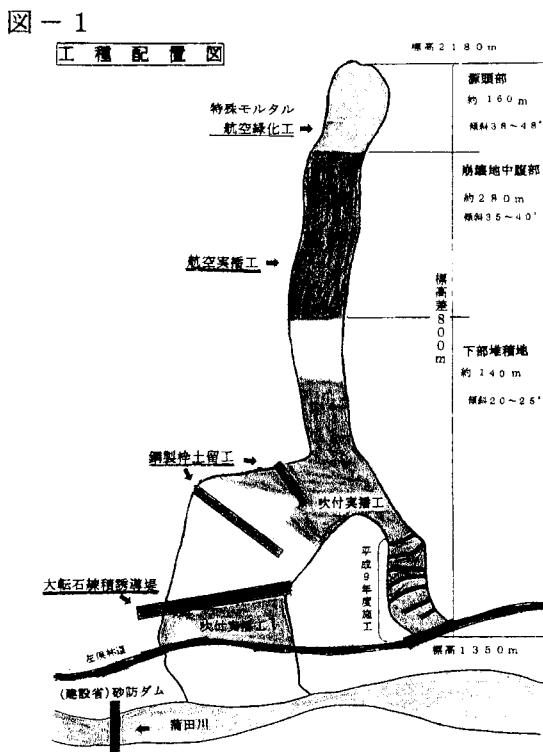
災害現地は新穂高温泉より蒲田左俣林道を3km入った上岩小屋沢で、当崩壊地は、抜戸岳から派生する稜線の南斜面に位置し、標高2,180mから蒲田左俣林道に至る標高差800mの線状崩壊地です。

頭部は破碎された安山岩、崩壊地中腹部は堆積土砂があり、梅雨前線の影響による豪雨によりこれが激しく侵食され、大規模な土石流となって、約30万m³が流出しました。

① 源頭部

源頭部の処理の良し悪しがその後の山腹工の成否を左右し、また、工事を安全に進める上でも上部の安定が不可欠だと考えました。

現地は垂直高で160m、傾斜38°～48°と急峻で林道から標高差が800mもあり直接工作物の設置は不可能と判断しヘリコプターによる特殊モルタル航空緑化工により安定と拡大防止を図ることとしました。

② 崩壊地中腹部

垂直高約280m、傾斜35°～40°

。と急峻で流送地帯であったことから土石流によりえぐりとられてV字谷となり、直接工作物の設置は難しく危険も伴うことから、地上とヘリコプターの両面から吹付実播工を施工しました。種子の内容については源頭部と同様です。

③ 下部堆積地

垂直高140m、傾斜20°～25°と比較的緩やかな地形ですが、堆積土層が厚いところで6mもあり、今後の豪雨により堆積土砂の移動が予想される事から、基礎地盤支持力と不等沈下を考慮し鋼製枠土留工を採用しました。

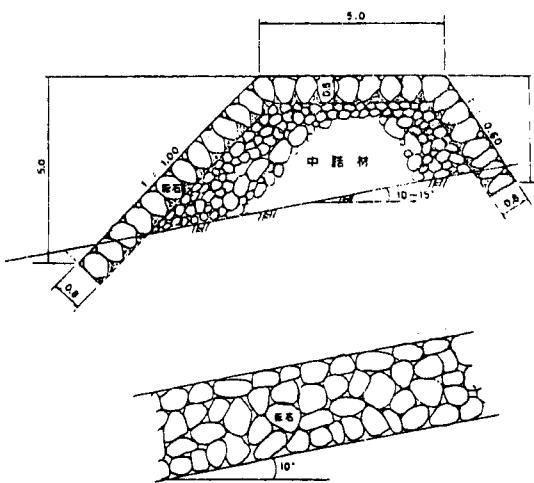
図-2 大転石練積誘導堤定規図

大転石練積誘導堤の構造は、天端幅は土石流の衝撃力や今後の建設機械の移動を考慮して5mとし、法勾配は、大転石の積み上げに適した上流法6分下流法1割としました。

高さは土石流の平均堆砂高約2～3mを考慮して上流側3m、下流側5m、延長は200mとし、中詰材についても現地発生材を活用しました。（図-2参照）

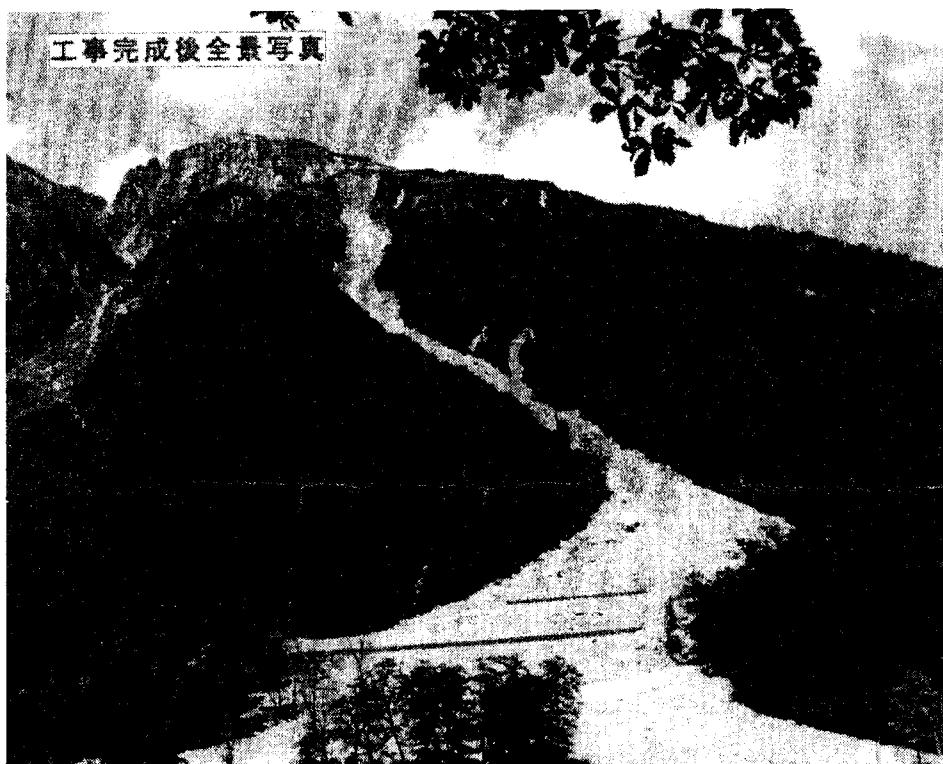
工事完成後全景写真

当該地域は構造物完成直後に群発地震や台風などの天災に見舞われ、周辺に大きな被害が出ましたが、施工地には被害は発生しなかったことから、工事施工の効果が表れてきています。
