# 古城山国有林における複層林施業の現状と今後の方向について

岐阜森林管理署 岐阜事務所

業務第二課 造林係長 日下部 道人

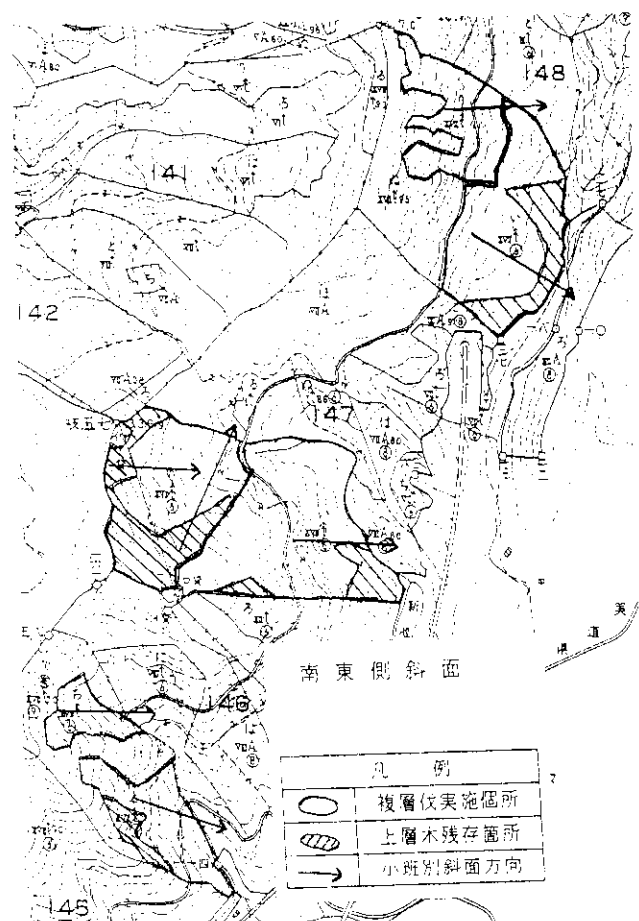
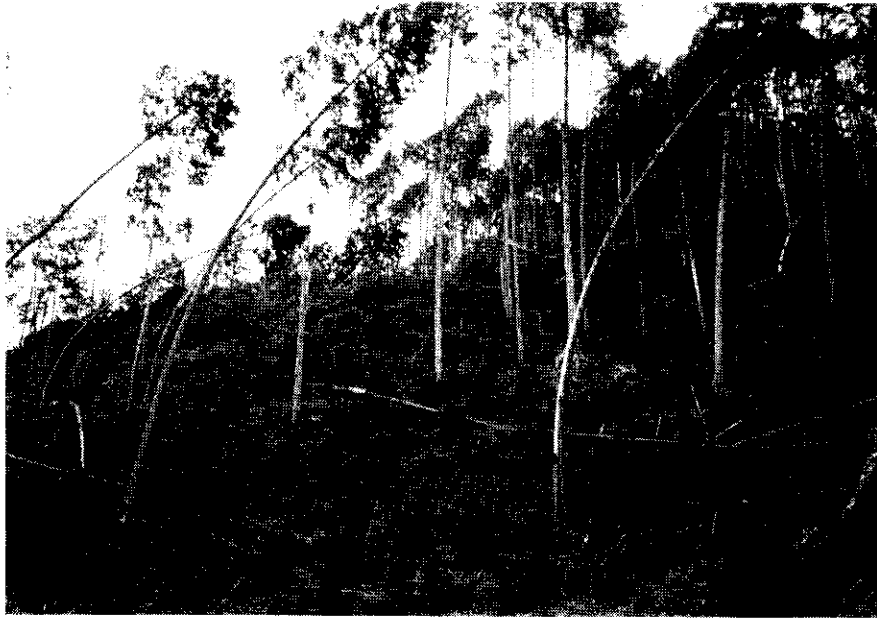
特に被害の大きかった箇所は、148り林小班で東向き斜面にあり、人工林複層伐が行われた最初の箇所です。

この箇所は、残存する上層木がほとんどない状況にあります。

また、147り林小班は、北東向き斜面にあり約7割の被害を受けました。この箇所では、3割の上層木が比較的集団で残っています。

しかし、どの箇所も台風の都度、強風が吹き抜け、林地全体のバランスが徐々に崩れたため、上層木が風倒・胴折れ・曲がり・裂けといった被害を受け、全体では約15%の上層木しか残っていない状況にあります。

また、遠目には正常に見える上層木を試験的に伐採し調査したところ、年輪に沿った目まわり及びしおれが原因と見られる変色が入っていました。

被害を受けた上層木はそのまま放置しておくとし林地崩壊の原因及び下層木が下敷きになるなどの影響が心配されたことから、下層木に支障を与えないよう細心の注意を払い伐採・搬出を行いました。

また、下層木は倒木起こしを実施し、現在は枯れることなく生育しています。
