白谷大崩壊地の復旧について

岐阜森林管理署岐阜事務所根尾治山事業所

今回は、昭和40年の集中豪雨により発生した地滑り土砂 183 万 m³ が川をせき止めた大崩壊地の復旧状況について経過報告します。

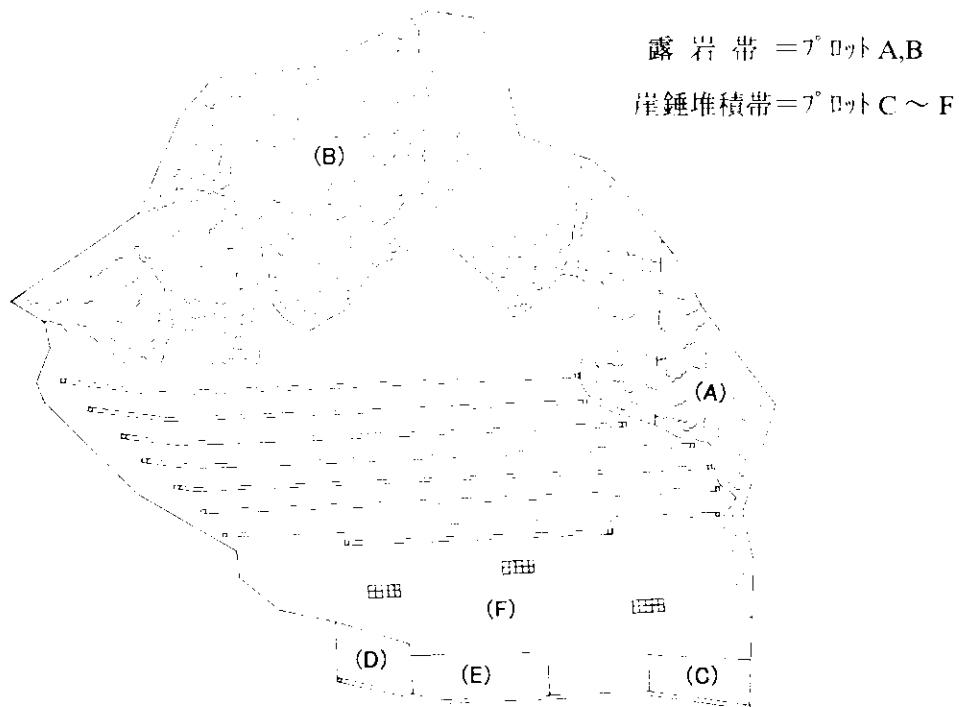
試験地区画平面図

山脚の固定に鋼製枠土留工、表層土砂の移動抑止に丸太法枠工（プロットC・D・E・F）を施工し、山腹斜面中段より上部に関しては鋼製網土留工、丸太筋工を施工しました。

既設丸太法枠プロットDには、6.0cm厚のバーク堆肥を吹き付けた後、3.0cm厚の厚層基材吹付工を施し、十分な有機層のあるプロットとしました。

プロットEはバーク堆肥を吹き付けた後、吹付実播を行う2度吹き、プロットFについては、一般的に石礫地等に用いられる厚層基材吹付工を施し、種子配合は同じとしました。

プロットCについては、植栽工のみとし基盤材のない無土壤地での生育状況を観察することとしました。
