穴毛谷の復旧計画について

飛騨森林管理署

蒲田治山事業所主任 金子友和
治山課 治山第二係長 田丸清彦

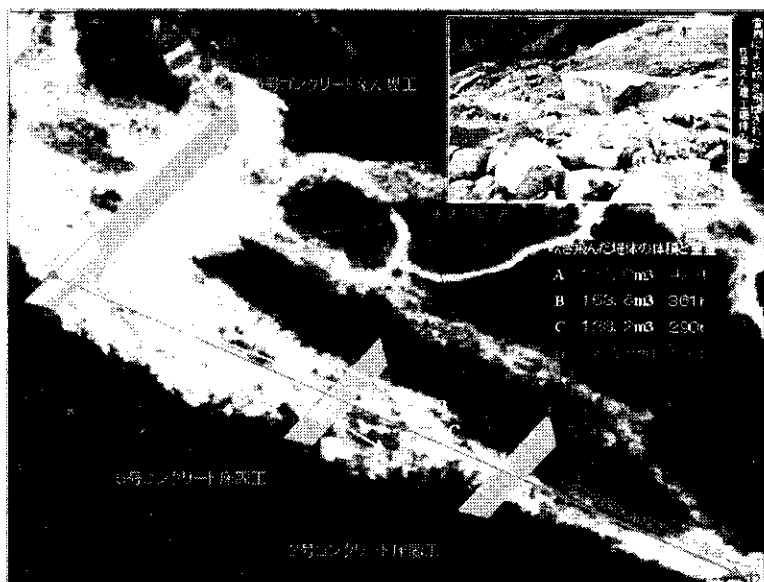
(図-1)

一番被害の大きかった第5号えん堤工の被害状況は、右岸側51m部分が底堤から3mを境に上部が完全に破壊され、4つのブロックに分断されました。その内3つのブロックが下流の第5号床固工を越え120m下流に吹き飛ばされていました。

第5号床固工の被害状況では、放水路中央部が18mに渡って、複雑に破壊されそれに続く堤体の一部も水平に剪断され、数cm下流にズレた状態で、右岸袖部は放水路の高さで、水平に剪断され3ブロックとなり、下流側に倒伏していました。

第2号床固工の被害状況は、放水路中央部の天端保護工が7mもぎとられ、その下部も激しい破壊を受けていました、他の部分でも天端保護工がもぎ取られ、ズレ、亀裂が発

第5号えん堤工の破壊3ブロック、A・B・Cが第5号床固工に衝突して、圧縮破壊をもたらしました。これは、破断塊の位置を結ぶ直線上に第5号床固工が位置すること、破断面が第5号えん堤工と比較すると複雑な亀裂や粉々になったコンクリートが付着しているなど、明らかな違いが出ていることから判断できます。第2号床固工についても、雪崩とともに流出した物体が衝突し破壊したと考えられます。(図-1)

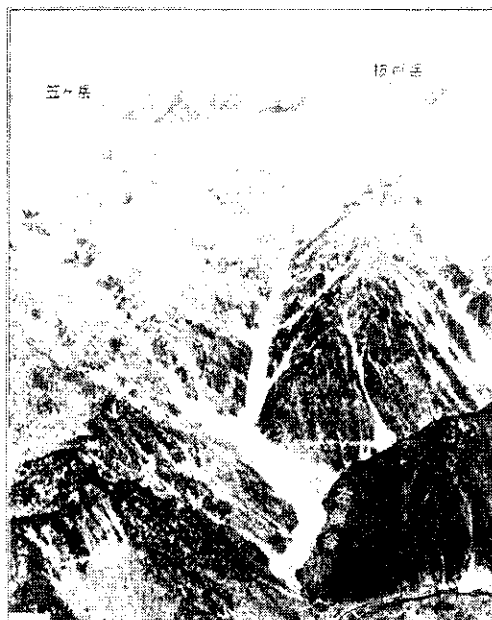
(写真-1)

平成12年3月27日午前11時50分頃、穴毛谷最上流部(標高2700m付近)を発生源とする大規模な雪崩が発生しました。雪崩は直線状の谷底を流れ下り、穴毛谷扇状地の右岸よりを突っ走り、カーブでは山腹斜面に大きく乗り上げて方向転換をして左俣谷本流に達し、左俣谷左岸山腹面にぶつかって右折後、最下流の砂防ダムを先頭にして停止しました。その流下距離は約4.6kmにも及びました。(写真-1)
