スゴ谷トンネルにおける湧水処理の事例

富山森林管理署

常願寺川治山事業所 主任 吉田 一

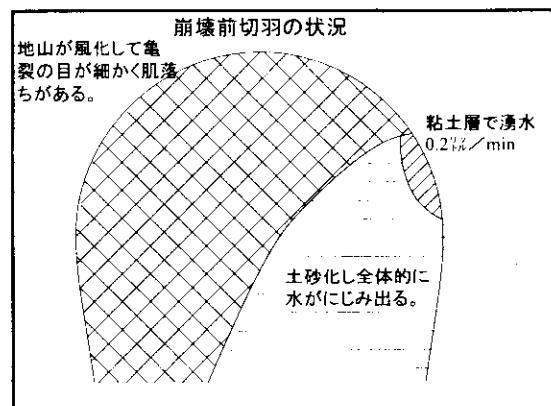
図-1

湧水の発生した箇所の基岩は花崗閃緑岩であり、切羽の土被りは110mに位置しています。

図-1、の網目部分の岩質は破碎によって非常にクラッキーな状態で、岩の大きさは5～70cmであり、水により風化が進んでいました。また、横線の部分は土砂化して水がにじみ出ており斜線部分は粘土化していました。

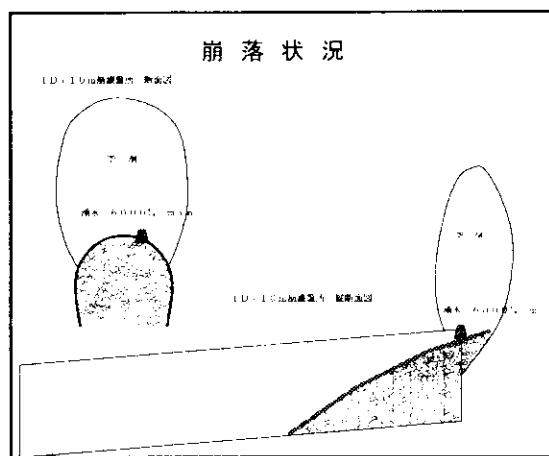
図-2

当初は、粘土層の部分からは0.2ℓ/minの湧水量でしたが、突然粘土層が崩壊をはじめ、続いて天端全体が崩壊しました。(図-2)

約170m³の崩壊土砂と共に、6,000ℓ/minの湧水が発生し、トンネル掘削の進行に大きな影響を与えました。

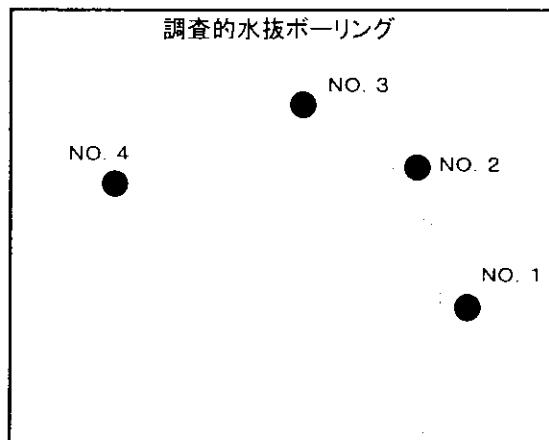
図-4

その結果No. 3孔が一番集水量が多いが空洞部を貫通しているために湧水が空洞部へ一部流れ込むため集水には適さないので、次に集水量の多いNo. 2孔周辺を集中的に水抜ボーリングを実行することになりました。

水抜ボーリングを開始するに当たります始めに集水効果が大きい切羽両側面NO. 1・4(図-4)と天端部NO. 3並びに崩壊発生箇所NO. 2の4箇所に向け調査的に径118mm長さ20mの水抜ボーリングを開始して多く集水できる箇所を探りました。

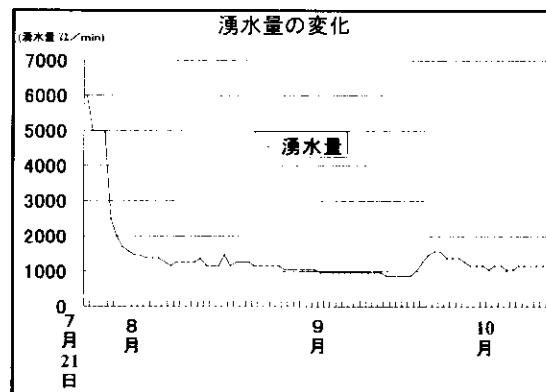
グラフー1

このグラフ（グラフー1）は、湧水発生時から当年度のトンネル掘削終了までの湧水変化量をあらわしたものですが、グラフからわかるように湧水発生後3日間が $6,000 \sim 5,000 \text{ l/min}$ と最も湧水量が多く、その後は一気に減少していることから湧水発生時から約 $1,000 \text{ l/min}$ まで落ち着くだけの3日間分、約 $18,000 \text{ m}^3$ の帶水層が存在したのではないかと推定されました。

そして、湧水が約 $1,000 \text{ l/min}$ に落ち着いたことから、谷からの供給量は約 $1,000 \text{ l/min}$ と推定されました。

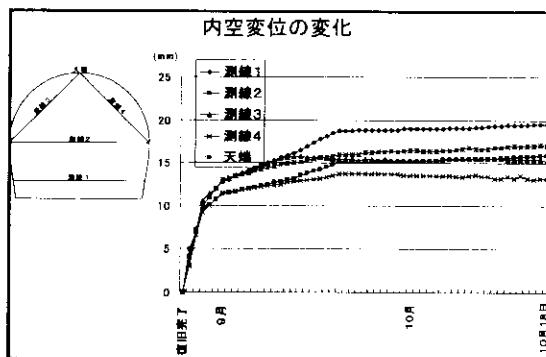
グラフー2

このグラフ（グラフー2）は、復旧完了から当年度のトンネル掘削終了までの内空の変位をあらわしたものですが、このグラフを見てわかるように変位は約13mmから19mmで横ばいとなつており内空変位は収束しているのがわかります。

しかし、多量の湧水が見られたことや今後、再度エアーモルタルを空洞部へ充填するため変位の測定を継続し観察します。
