木曽ヒノキの集団枯損について

- 赤沢ヒノキ等林木遺伝資源保存林（奥千本）の事例 -

木曽森林管理署

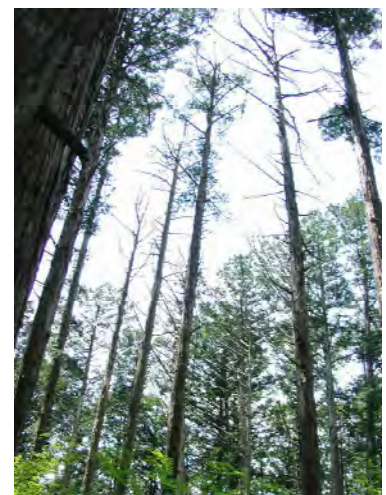
写真 - 2 枯損状況

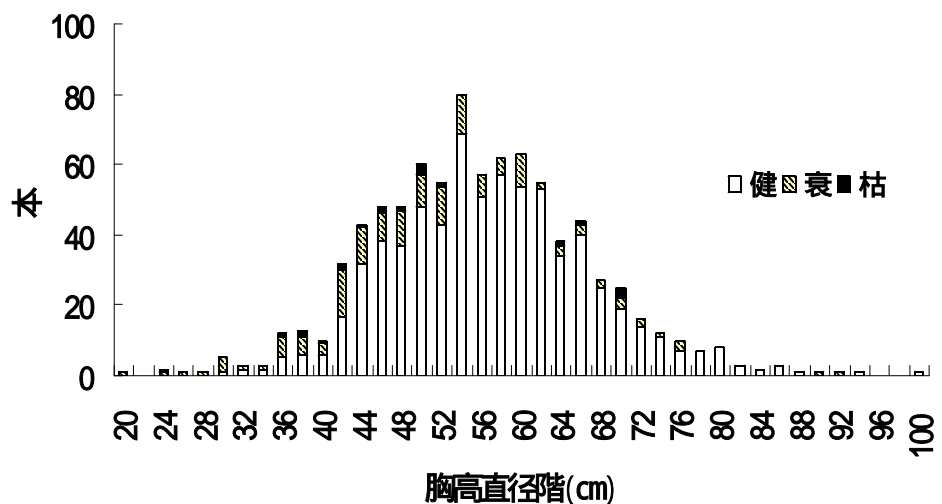
図 - 2 調査地胸高直径階分布 (面積 : 3.21ha)

胸高直径階分布は図 - 2 のとおりです。平均直径付近を頂点とした山型、正規分布の様な形になっています。

集団枯損木8本の内7本が44～66cmの中径木でありました。72cm以上は枯損していないことから、大径木となり枝などが重さにより折れ、腐りを発生し枯損したものは無いと考えられます。小径木の枯損は被圧に因るものと観察されました。

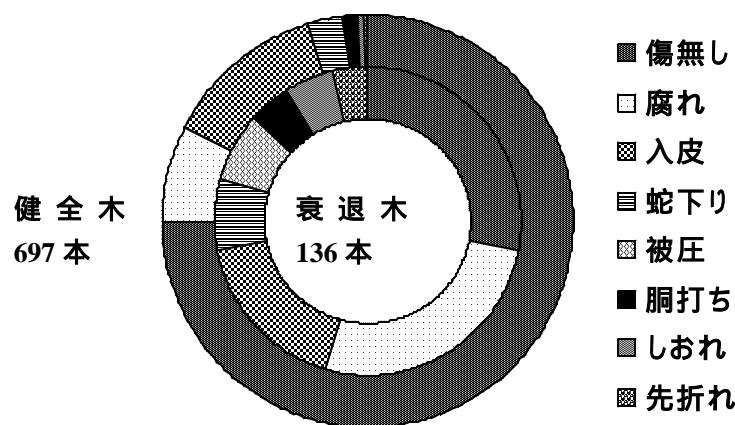
図 - 3 ヒノキ生立木の外見上の傷割合

次の図 - 3 は外見上の傷の割合です。円グラフの外側は健全木 697 本、内側が衰退木 136 本です。

傷無しの割合は、健全木 75%、衰退木 29%で、腐れと入皮は、健全木と衰退木とも多く、合わせると健全木 20%、衰退木 44%でした。

次に多いのが、蛇下りで、健全木 3%、衰退木 7%でした。

枯死木を除いた木曽ヒノキ生立木の 833 本の内、3 割に当たる 272 本は腐れ、入皮、蛇下りなど外見上の傷が確認されました。

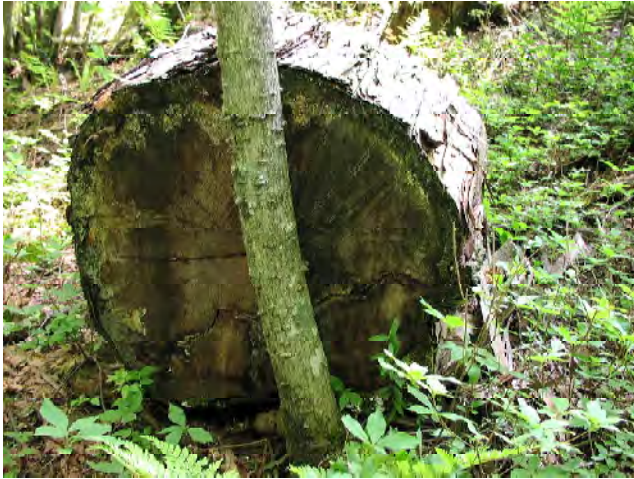
写真 - 3 被害木処理時の打ち出し木

写真 - 3 は、平成 10 年に被害木の処理を行った際に打ち出したと思われるものです。木口に大きな割れが見られます。これは蛇下りがあったものと思われ、雷あるいは凍結膨張による裂傷と考えられます。

平成 10 年の被害木処理時点では集団的な枯損はなかったことから、10 年の間に集団的な枯損が発生したととなります。

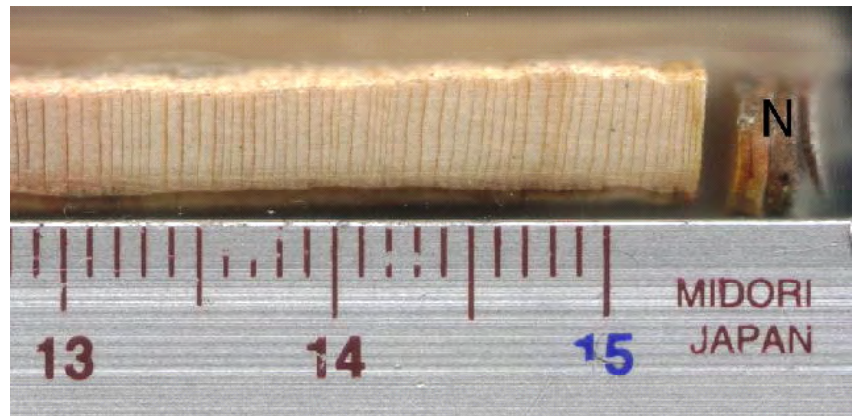
写真 - 4 標本化したコア

写真 - 3 は乾燥させ、木目を読みやすく削りだしたコアです。2 cm の間に 45 の年輪が読み取れ、木曽ヒノキの特長である密な状態が分かります。

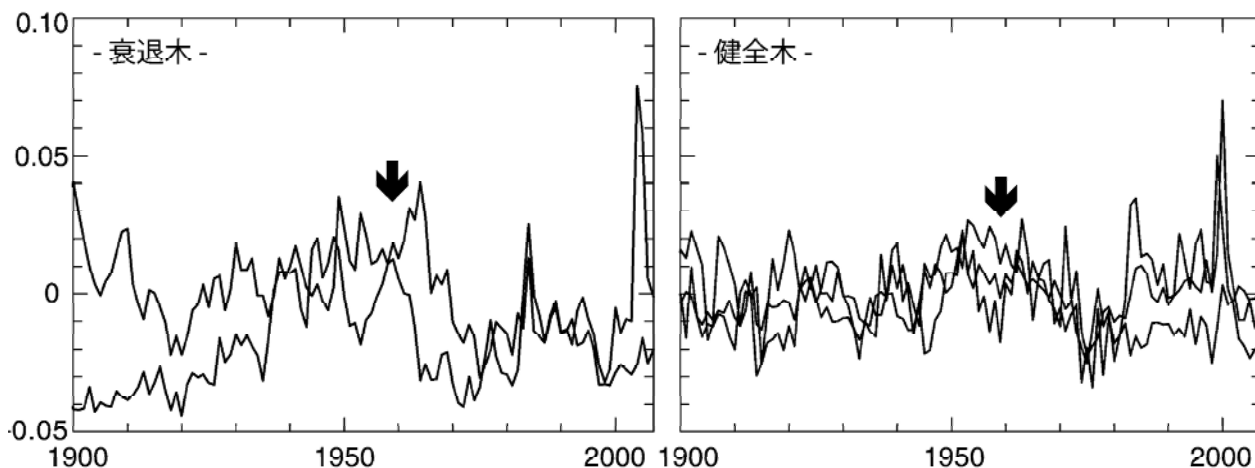
図 - 4 標準化年輪成長量（奥千本の木曾ヒノキ，単位：mm）

図 - 4 は、年輪成長です。縦軸は年輪成長量、横軸は西暦です。

枯損木は、外側が腐っているため年代を合わせることが出来ず表示していません。また、衰退木の1本においても比較することが出来なかったため、衰退木の2本と健全木の3本を比較しました。

比較をすると、衰退木、健全木ともに伊勢湾台風の翌年の1960年以降に成長低下が読み取れます。

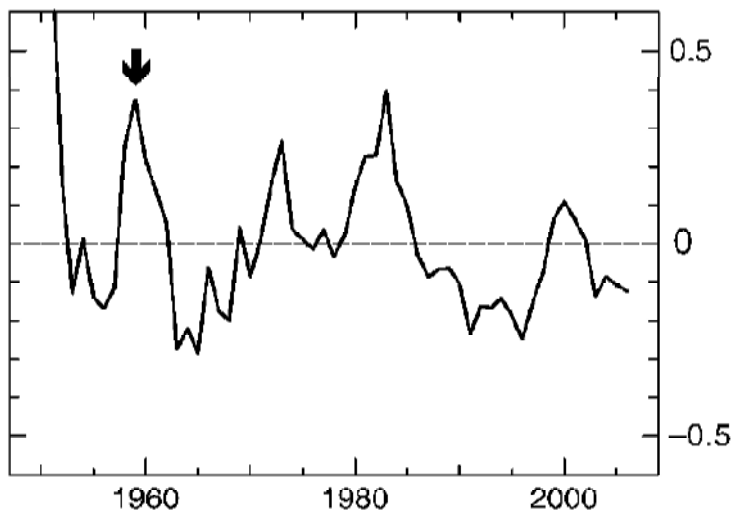
図 - 5 標準化年輪成長量（人工林ヒノキ，単位：mm）

グラフは、近隣の84年生の人工林ヒノキで、10本の木から地上5m地点の円盤を採取し、年輪成長量を平均したものです。地上5m地点であることから約60年間の成長量を表しています。

1960年以降の成長低下は奥千本と同様に読み取れます。

これらの結果から、衰退木といえども、成長低下の程度が著しいとは言えず、台風が原因で集団的に枯損したとは言えないことが考えられました。
