# 木曾悠久の森管理員会 資料2付属資料

令和3年度第1回木曾悠久の森管理委員会資料

令和2年度赤沢自然休養林における危険木の処理について

赤沢危険木調査

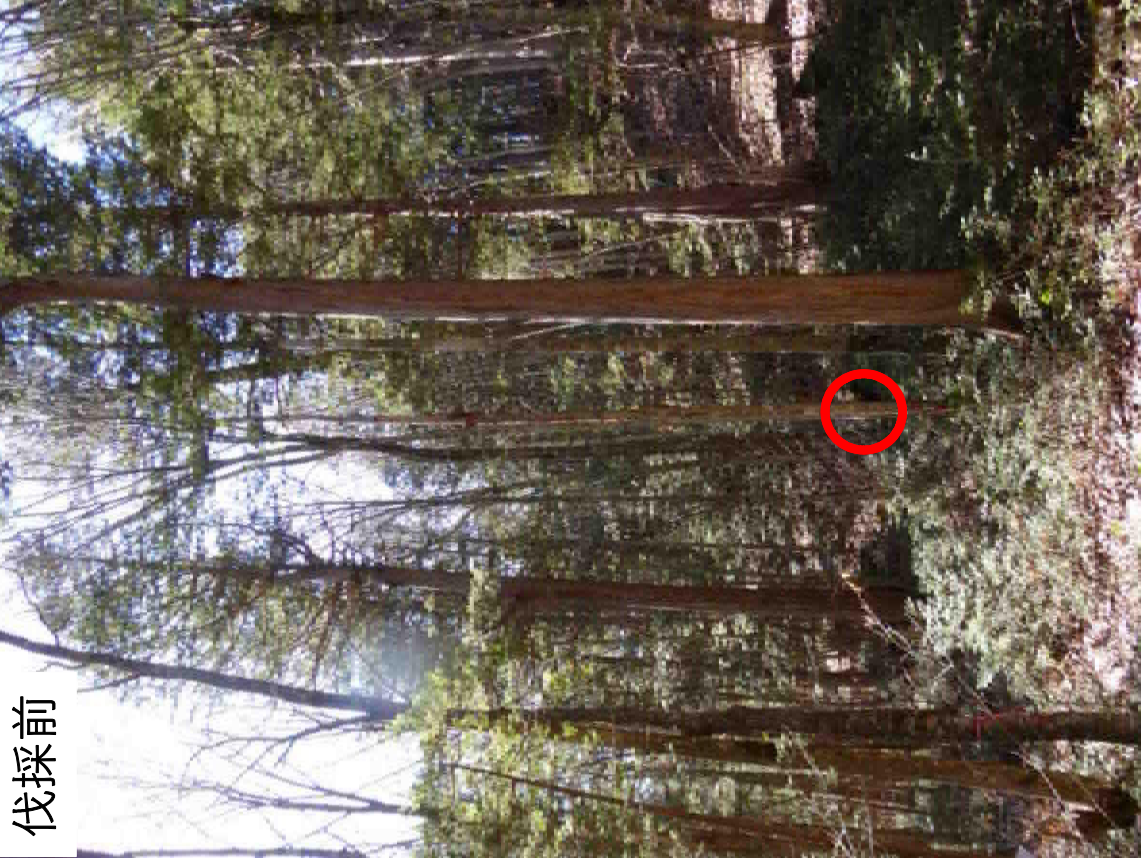
NO.184

ホオノキ 18cm × 10m

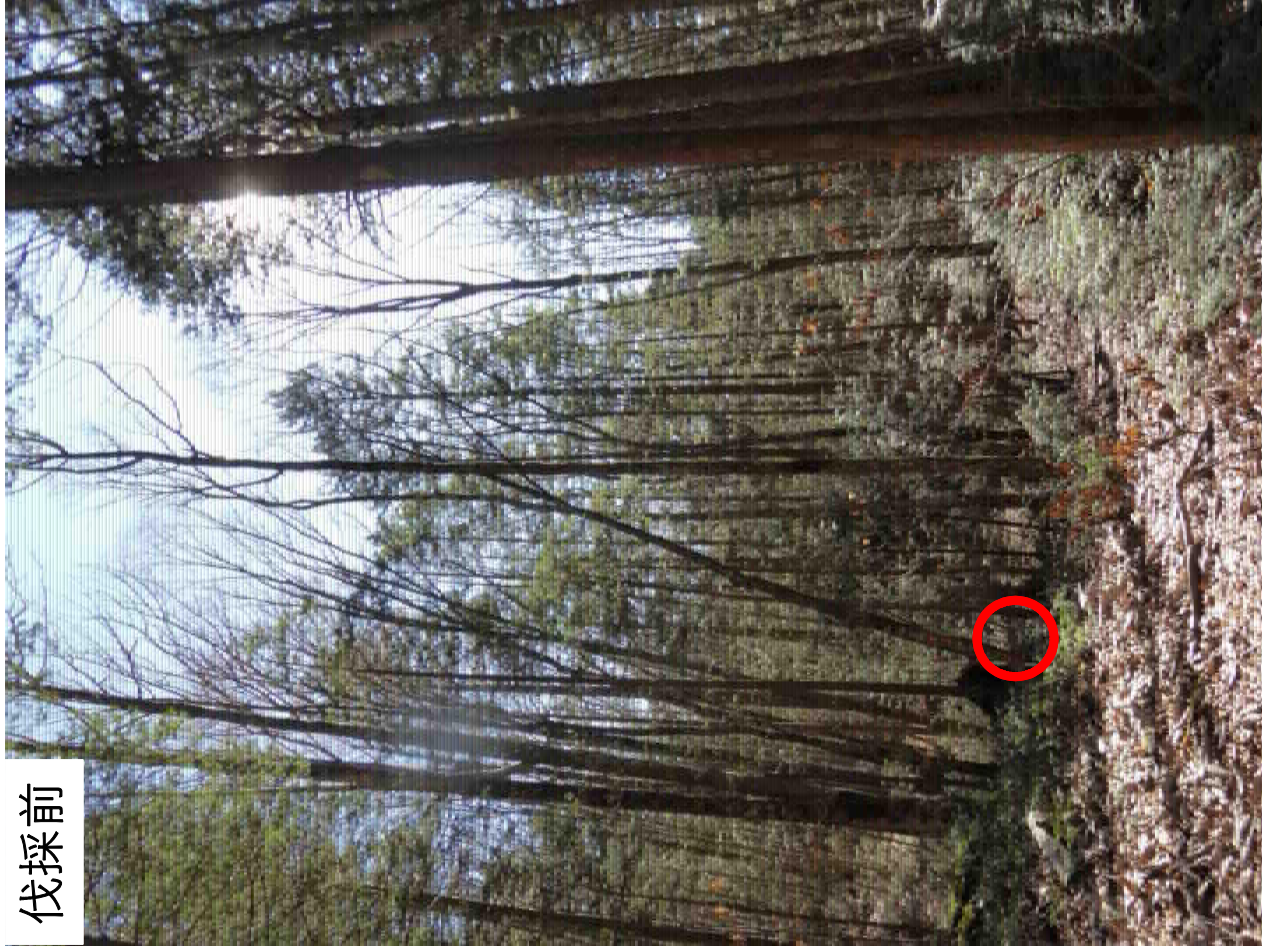
NO.185

ウダイカンバ 20cm × 13m

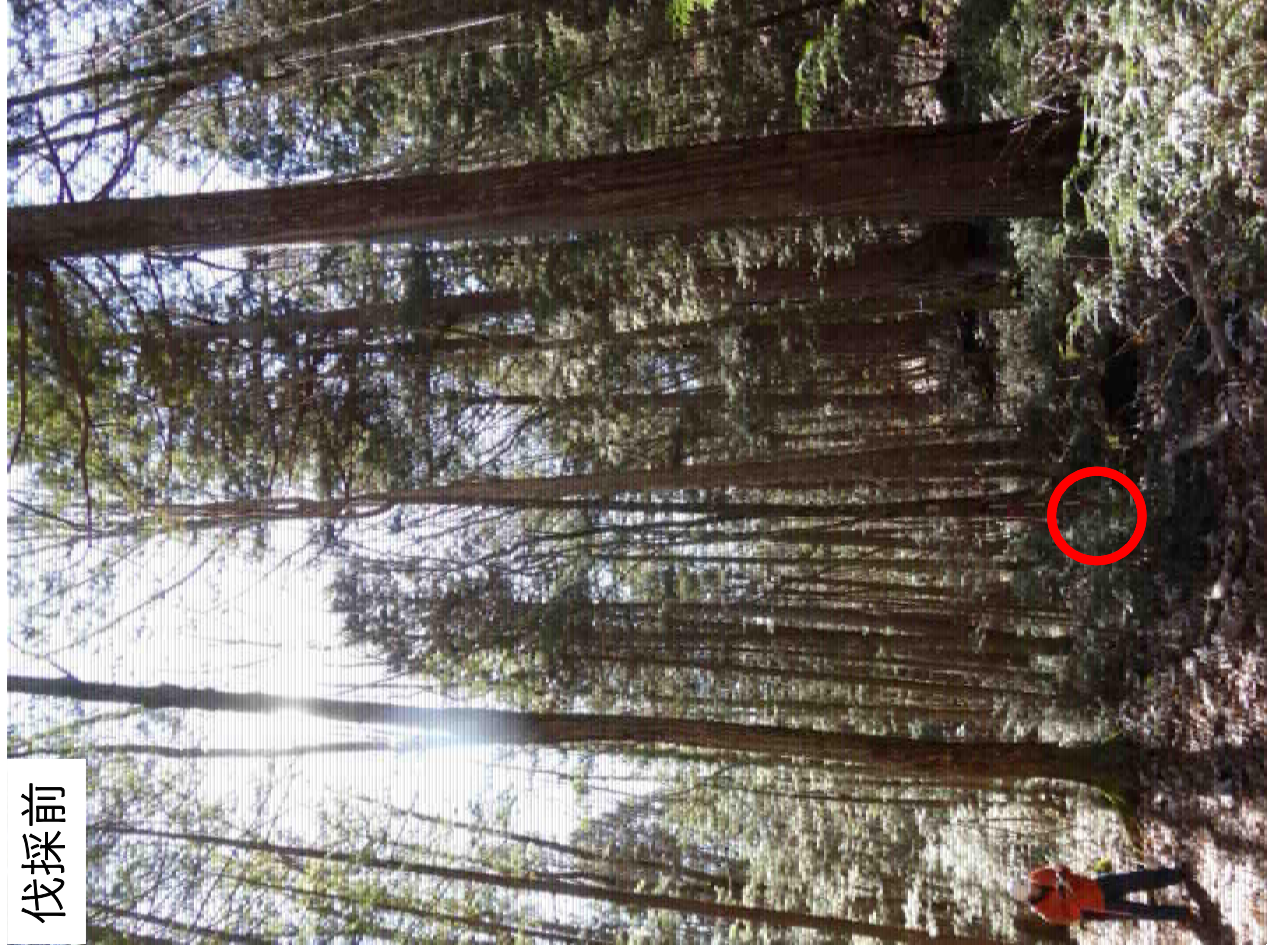
NO.186

ホ才ノキ 18cm × 13m

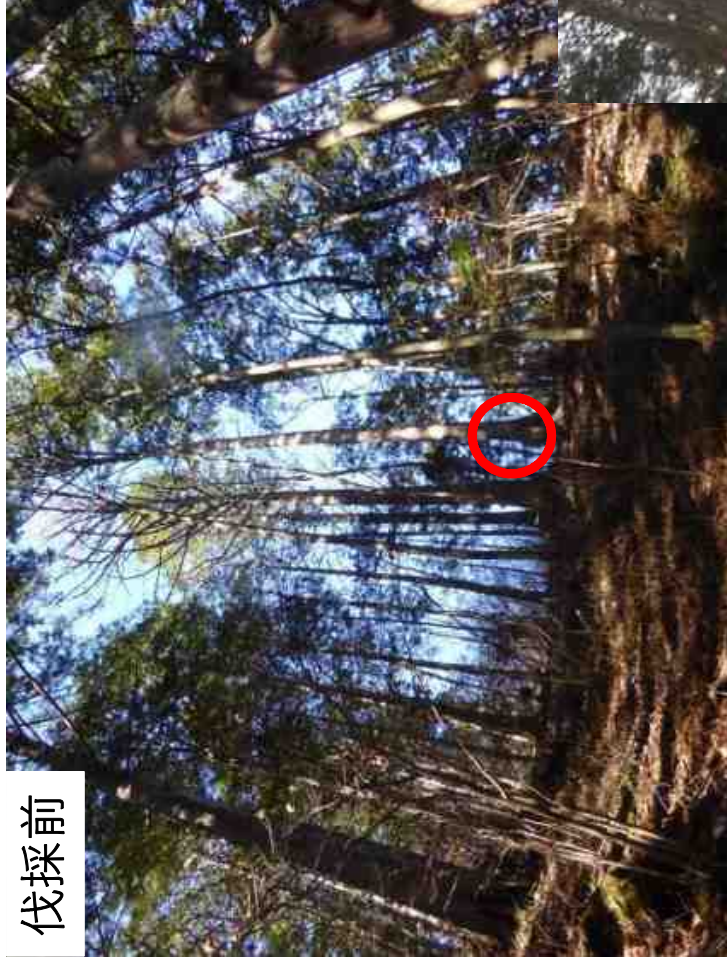
NO.187

木曾ヒノキ 18cm × 13m

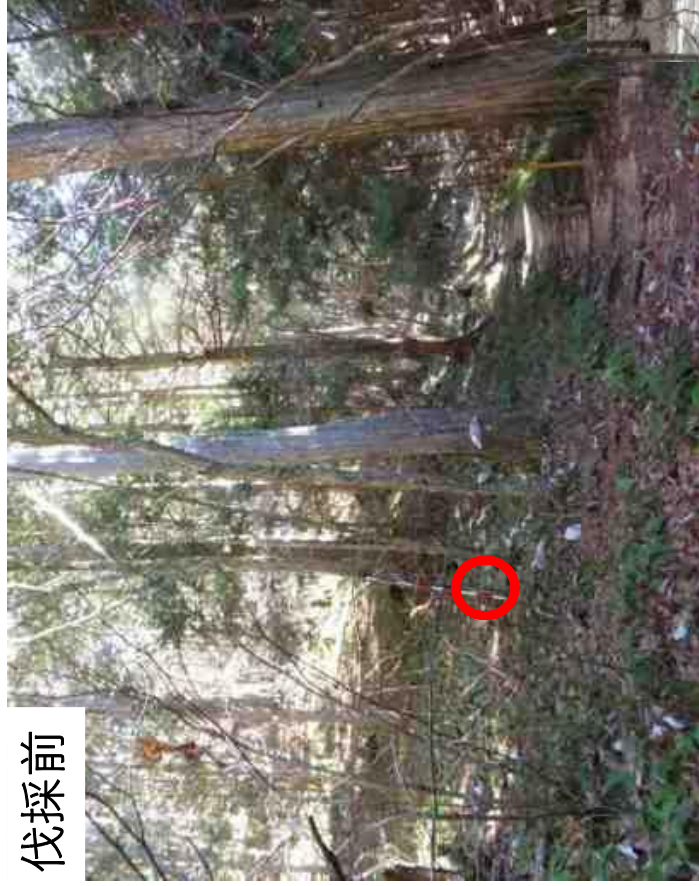
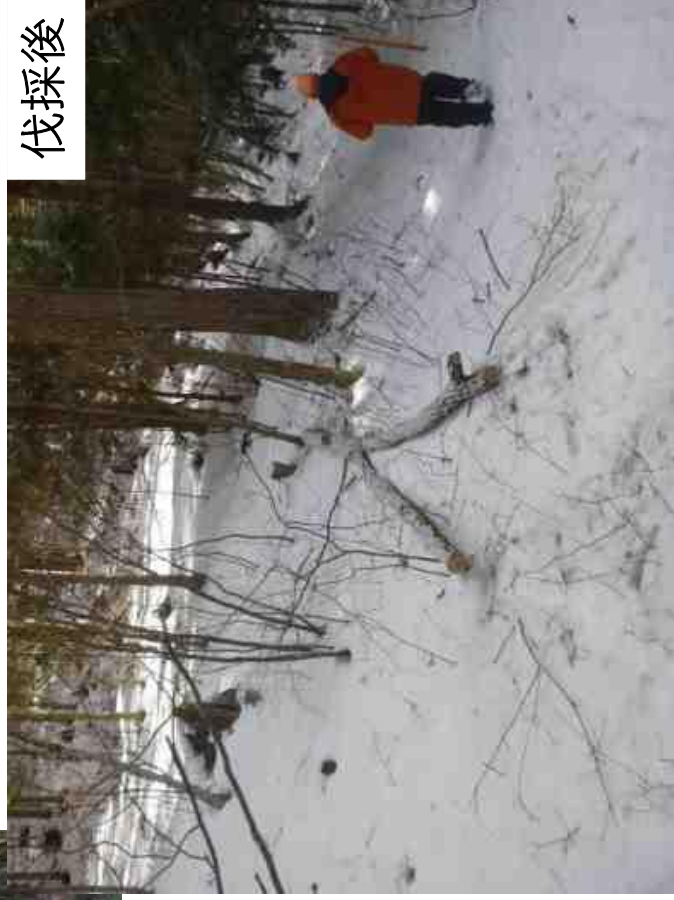
NO.954

ミズナラ 18cm × 13m

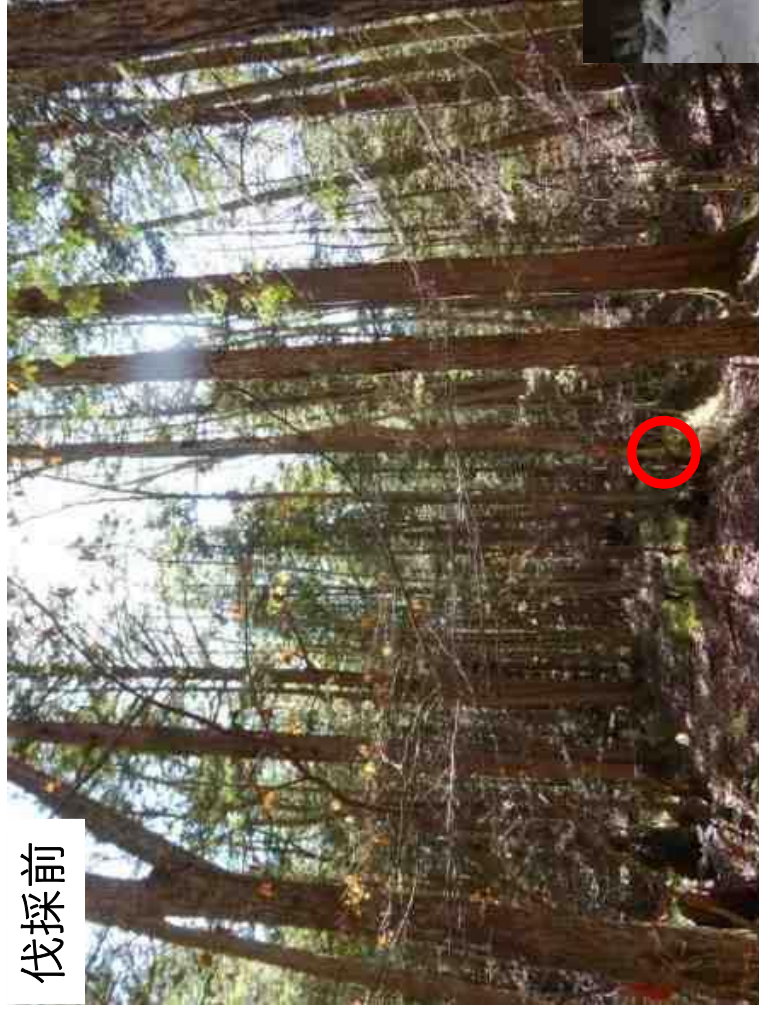
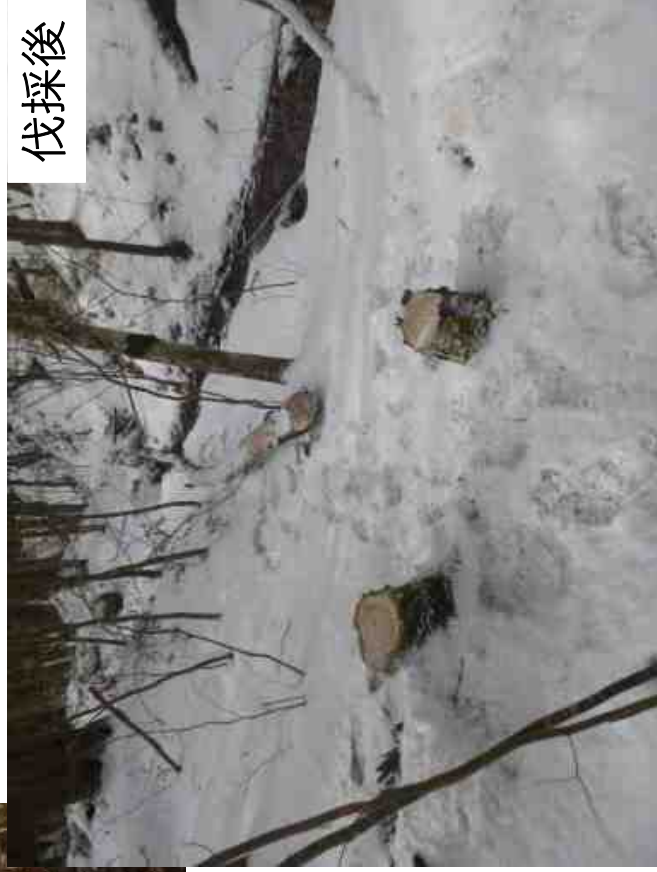
NO.673

ミズナラ 16cm × 12m

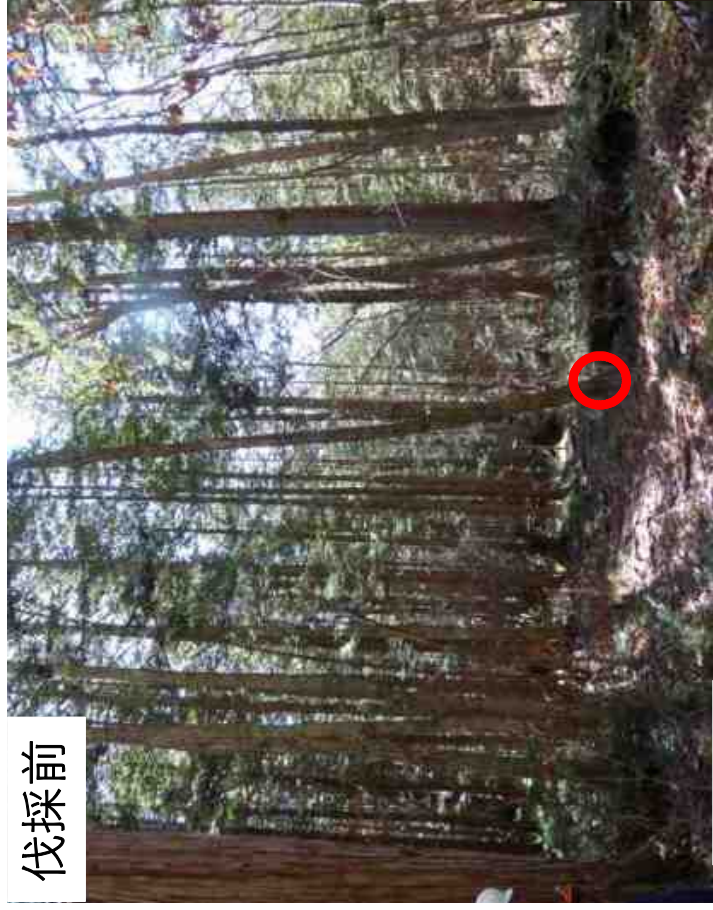
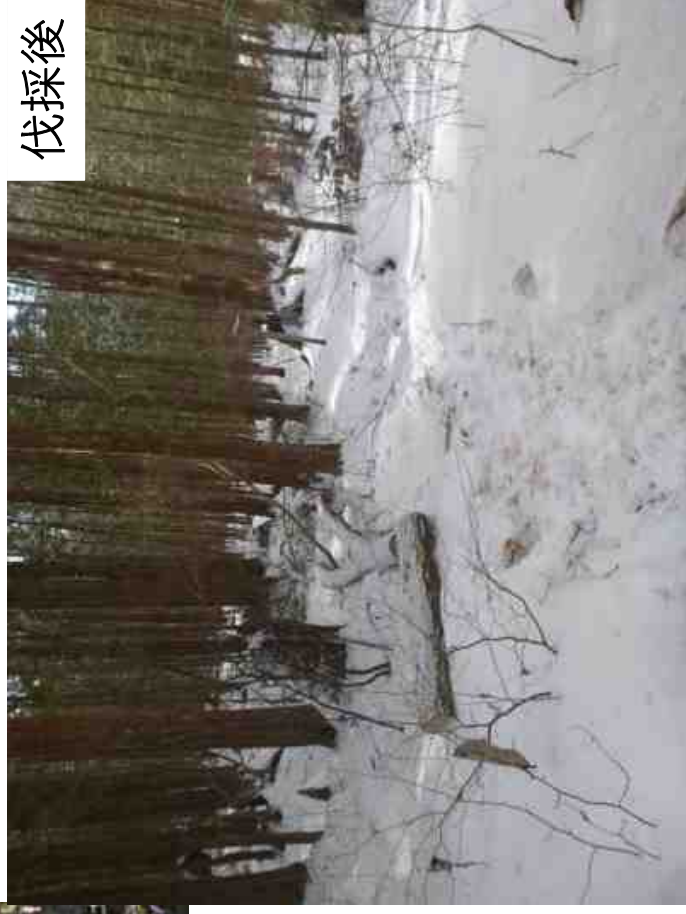
NO.674 (伐採前)

ミズナラ 26cm × 20m

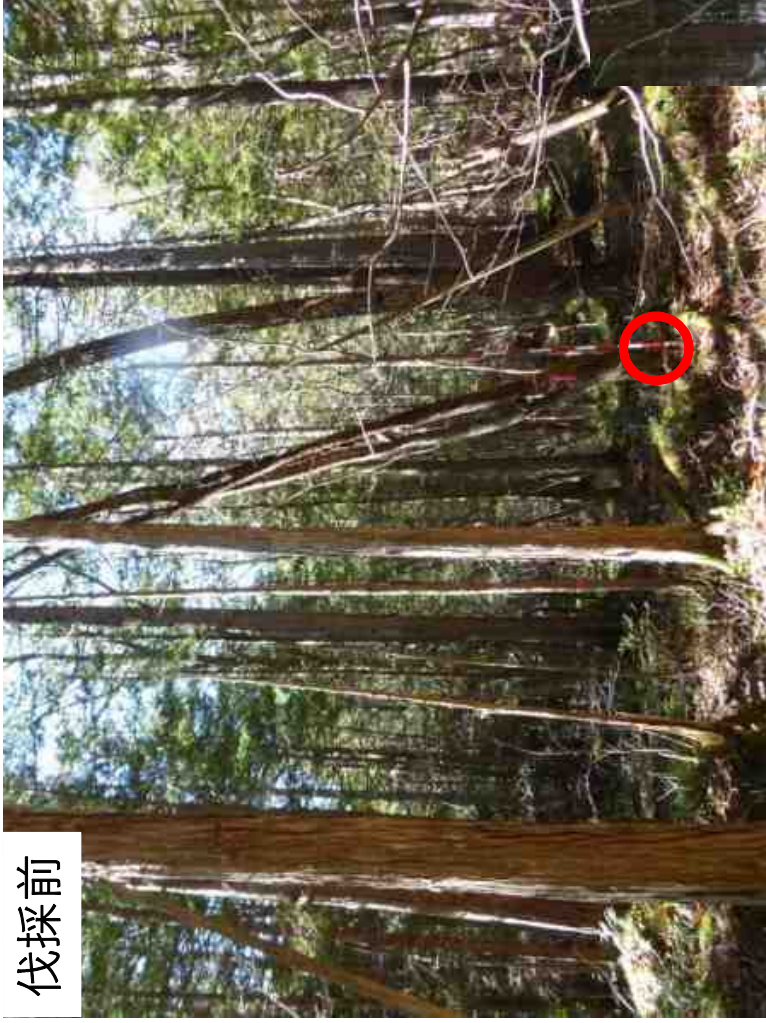
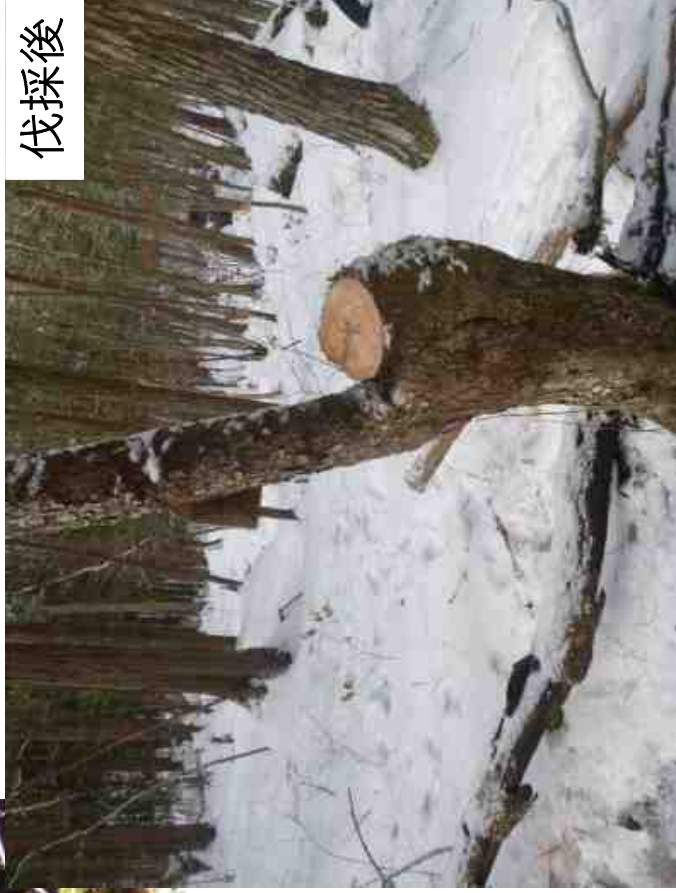
NO.675

サクラ 18cm × 12m

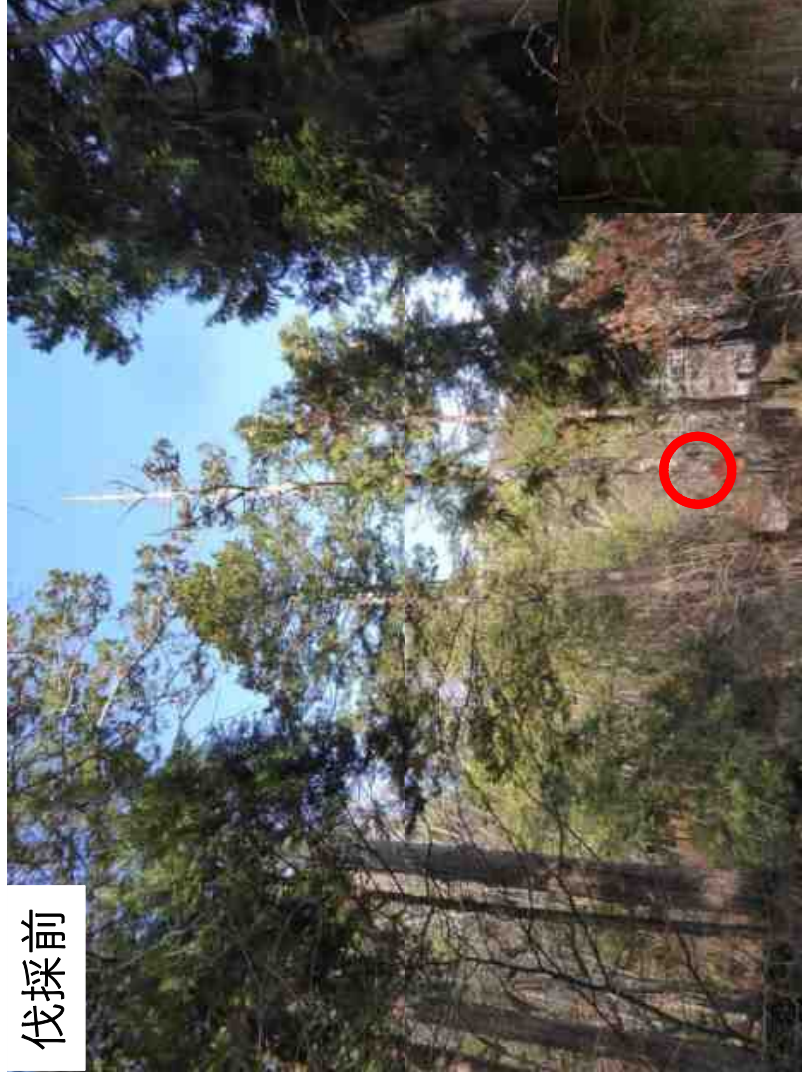
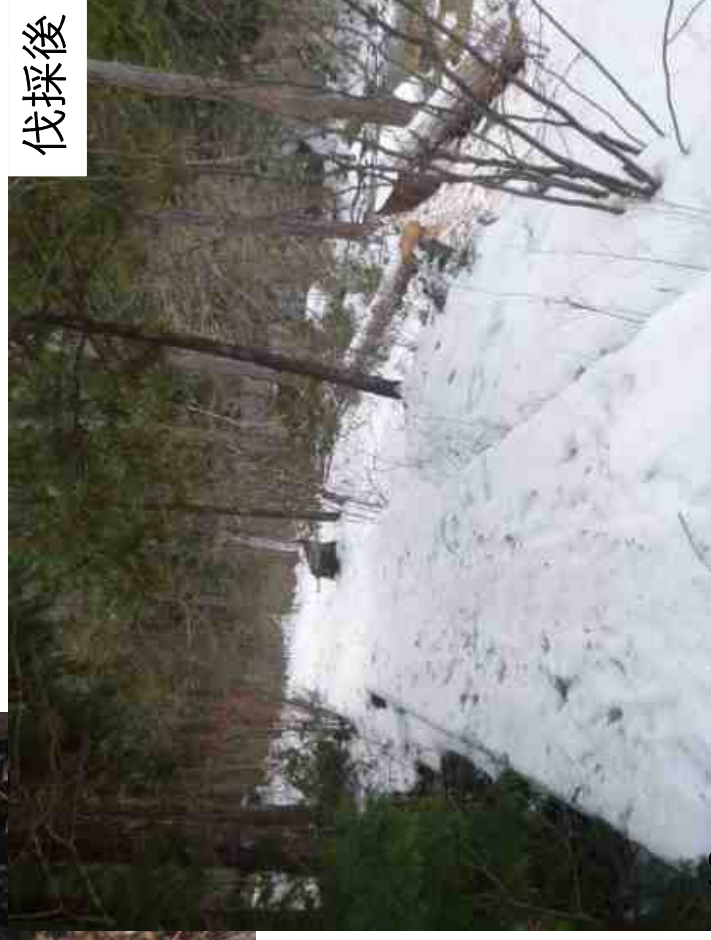
NO.941

木曾ヒノキ 52cm × 21m

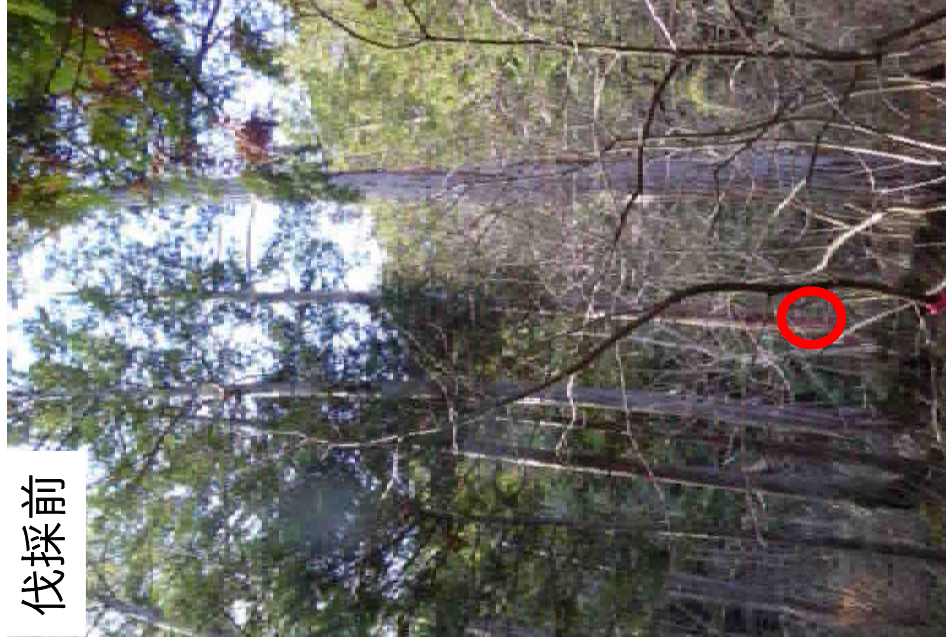
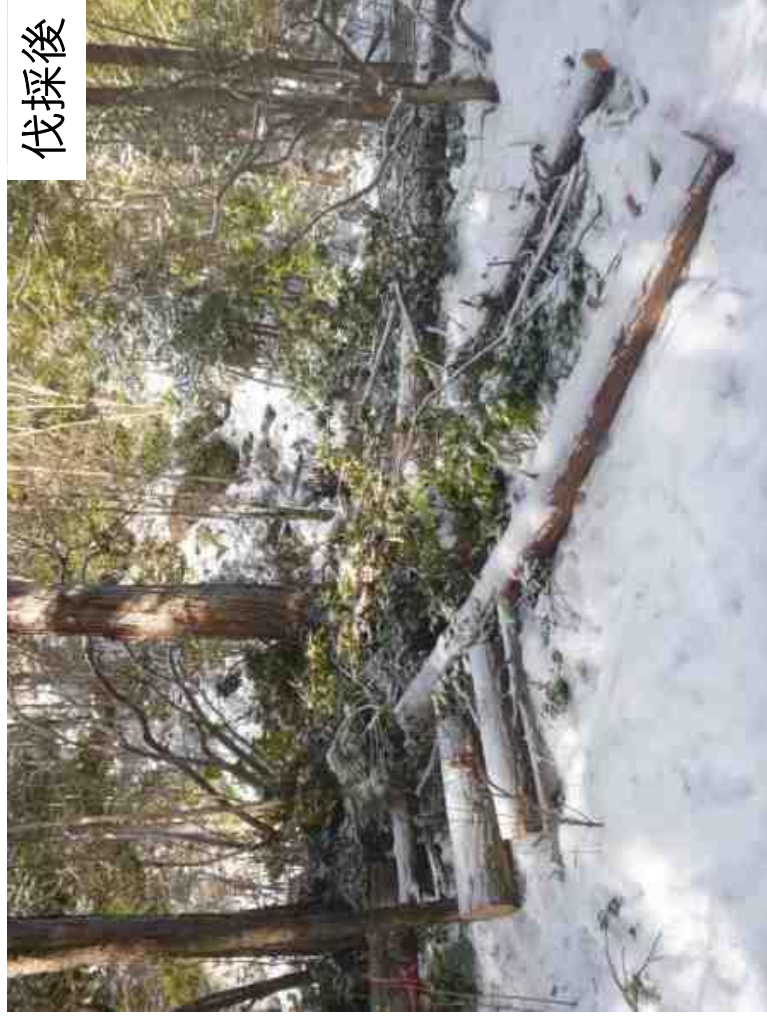
NO.942

木曾ヒノキ 36cm × 16m

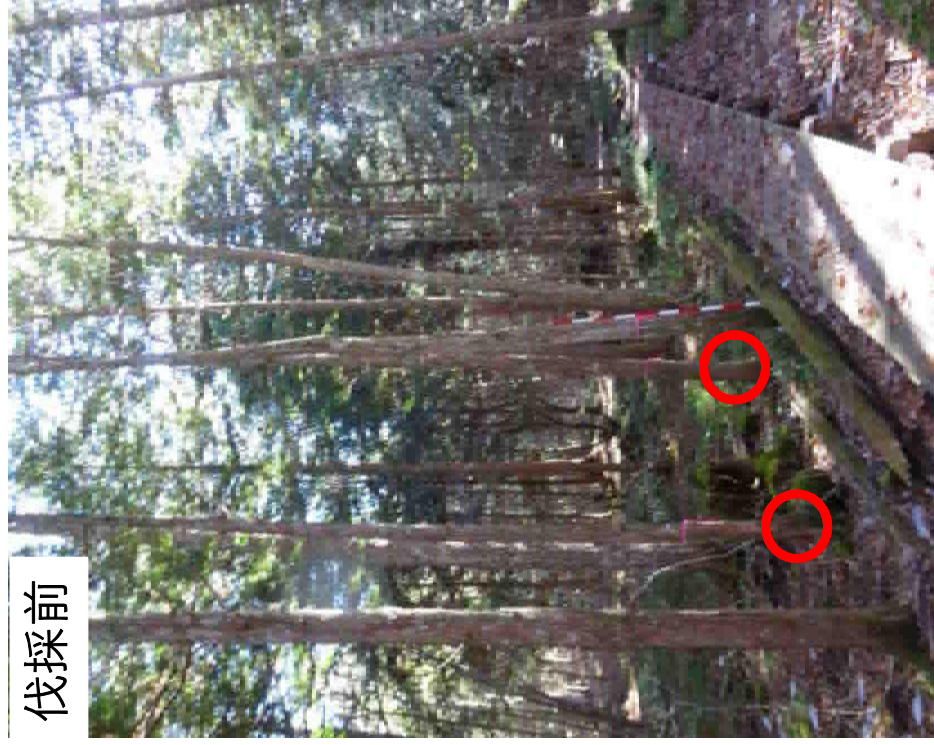
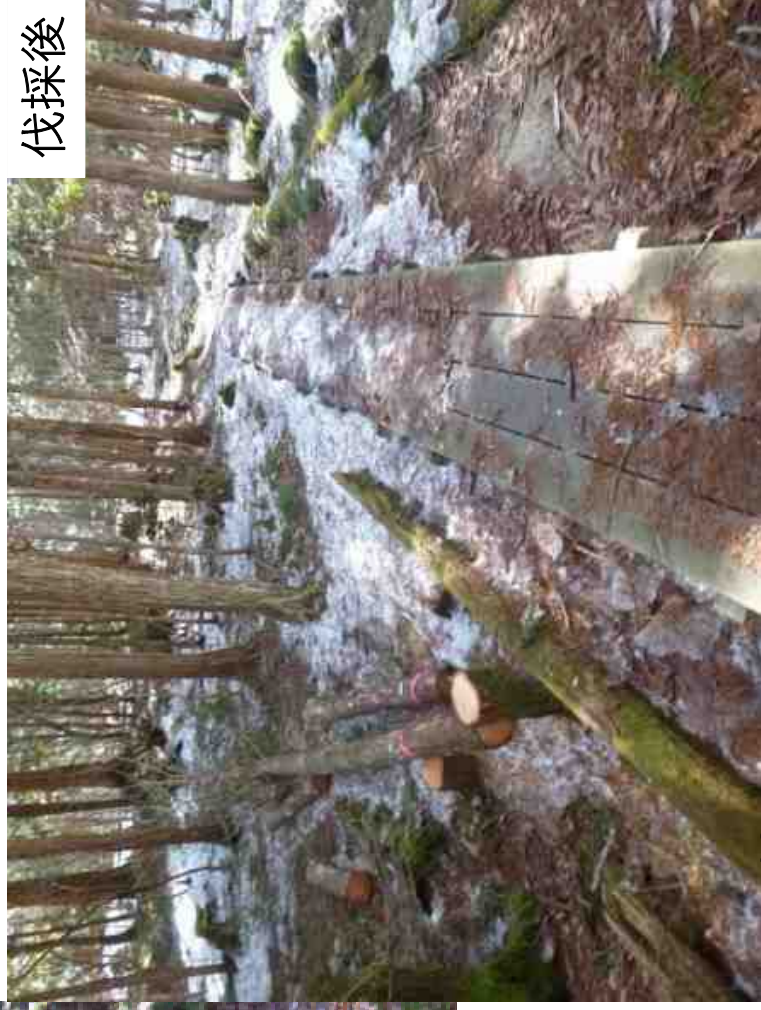
NO.951、952

天サワラ 18cm × 14m

天サワラ 20cm × 14m

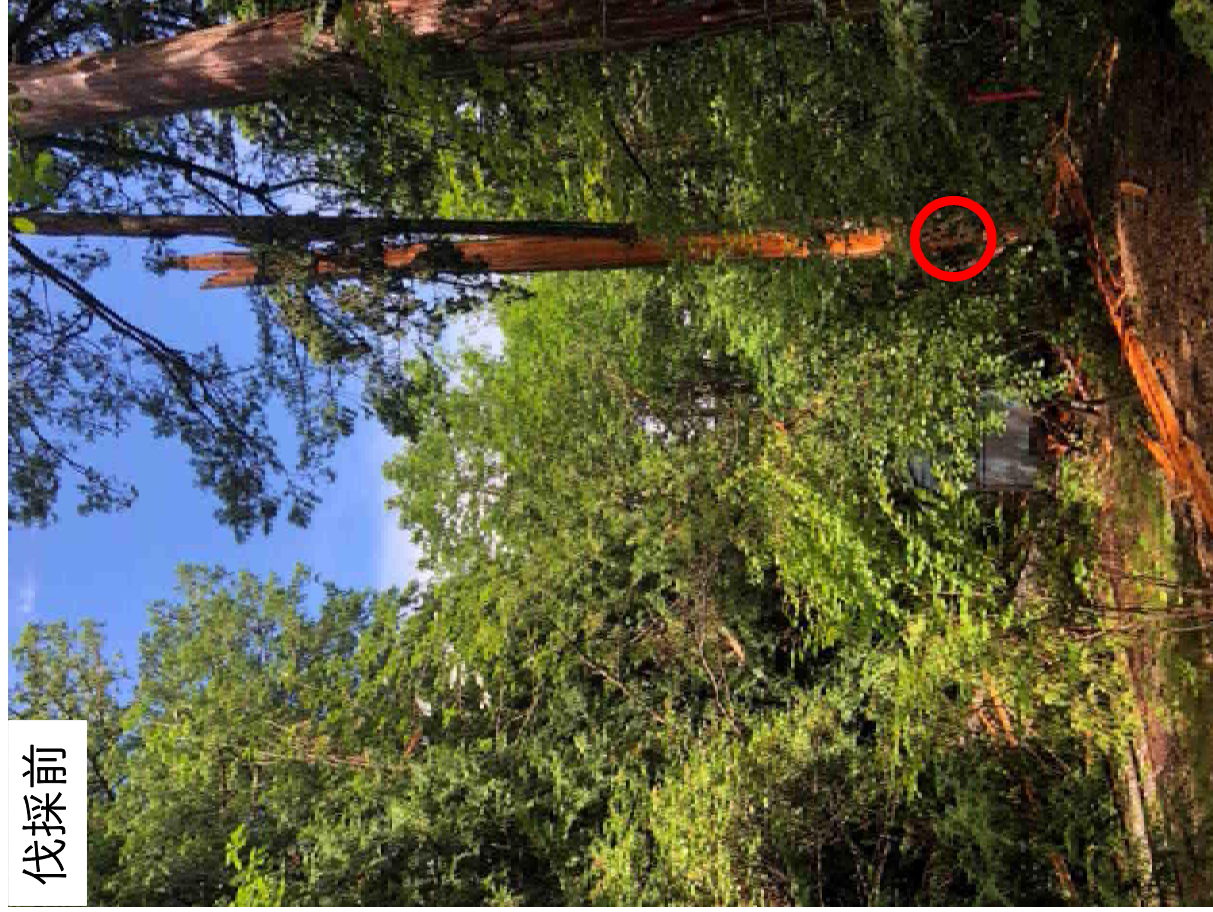
NO.950

天サワラ 68cm × 16m

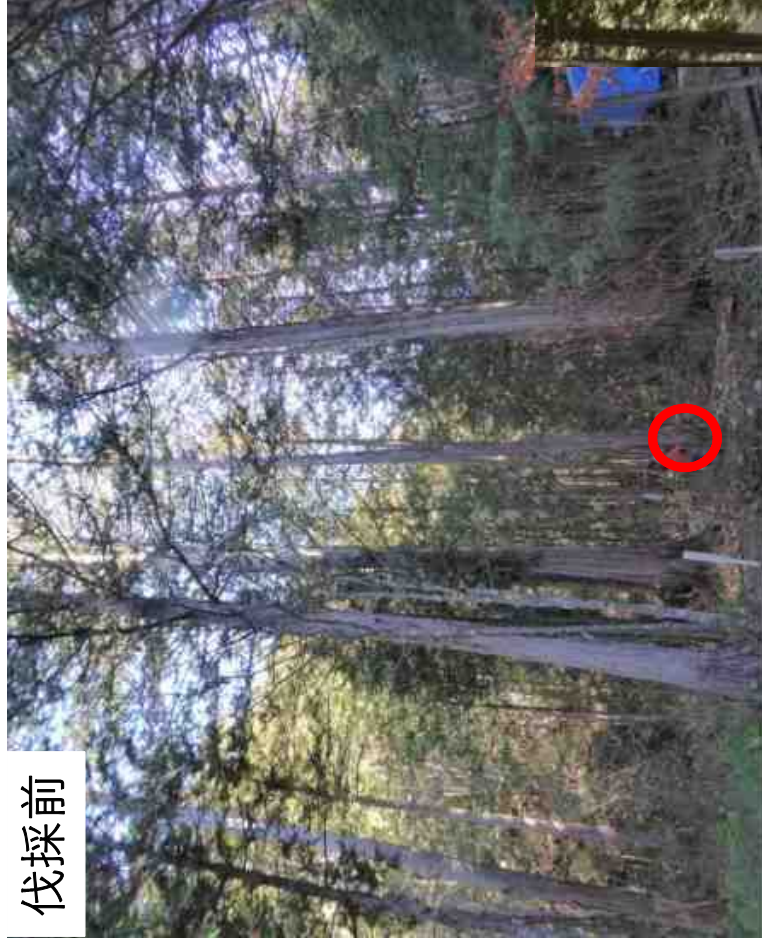
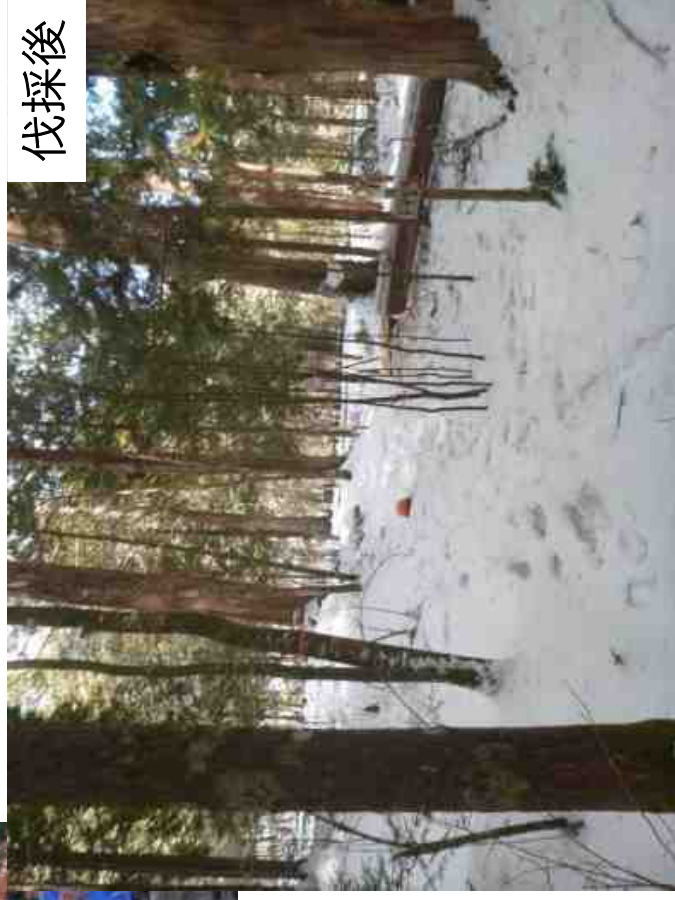
NO.943

木曽ヒノキ 46cm × 22m

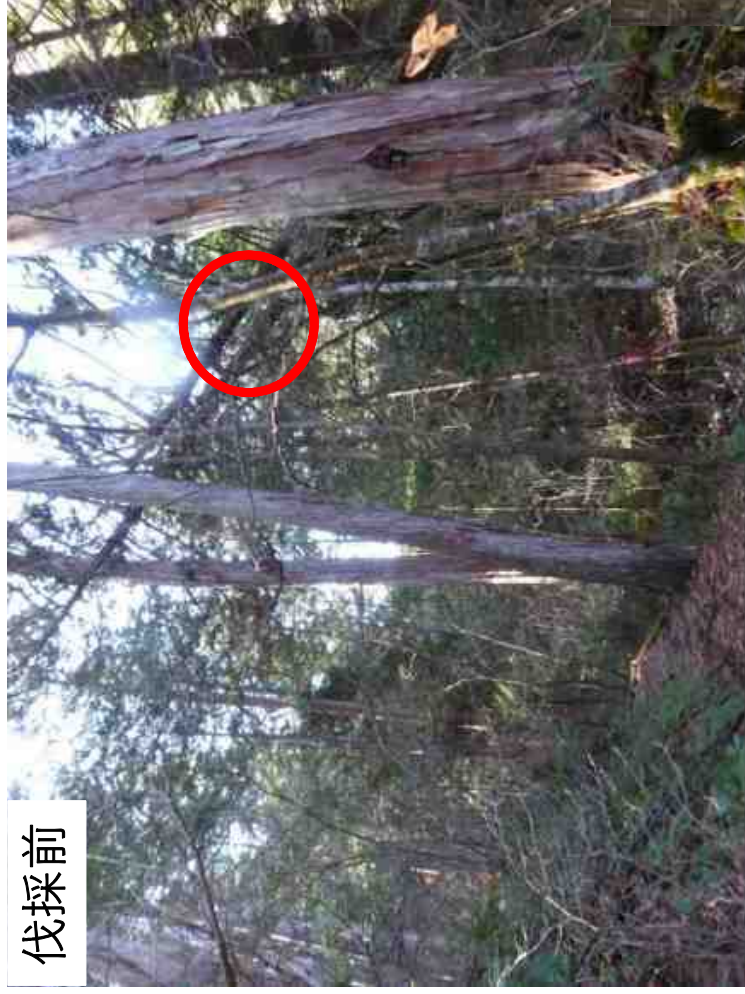
NO.183

木曾ヒノキ 48cm × 20m

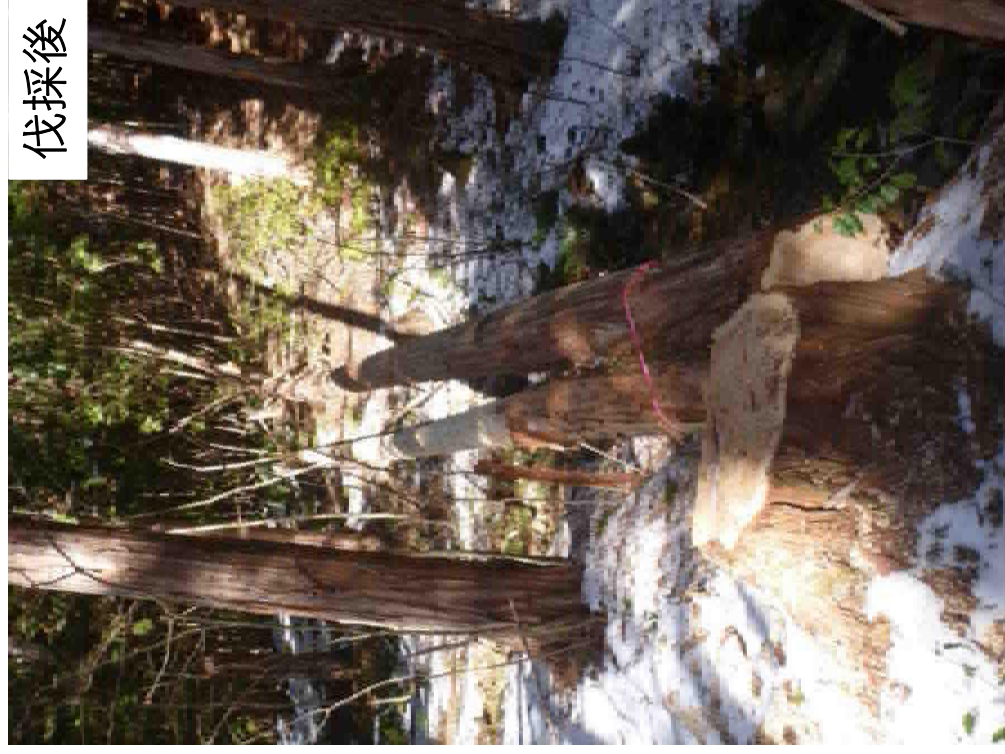
NO.878

木曾ヒノキ 74cm × 18m

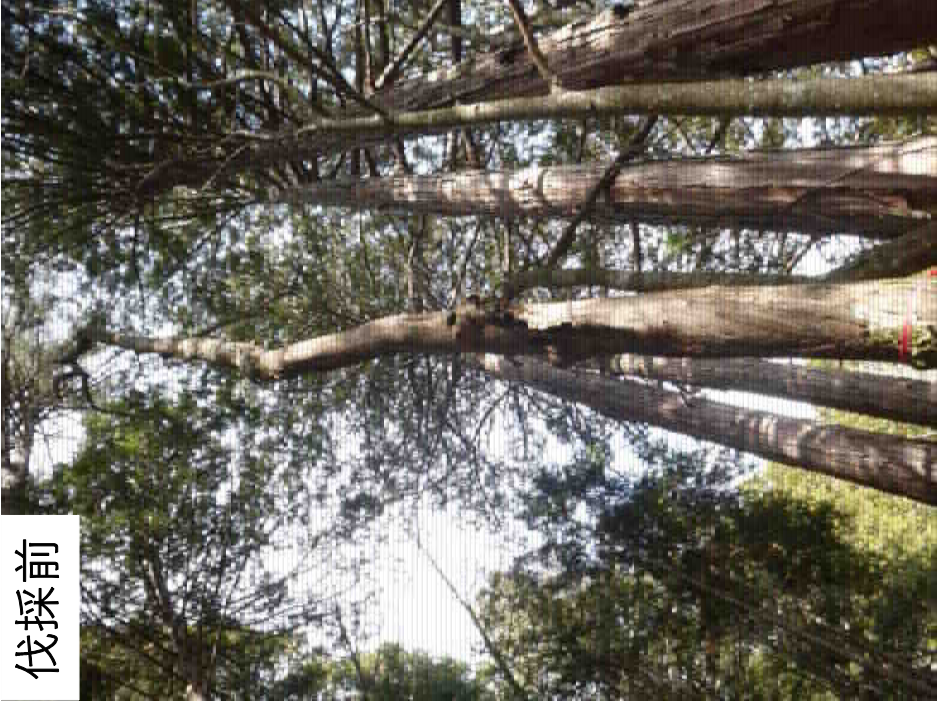
NO.191

その他L 24cm × 12m

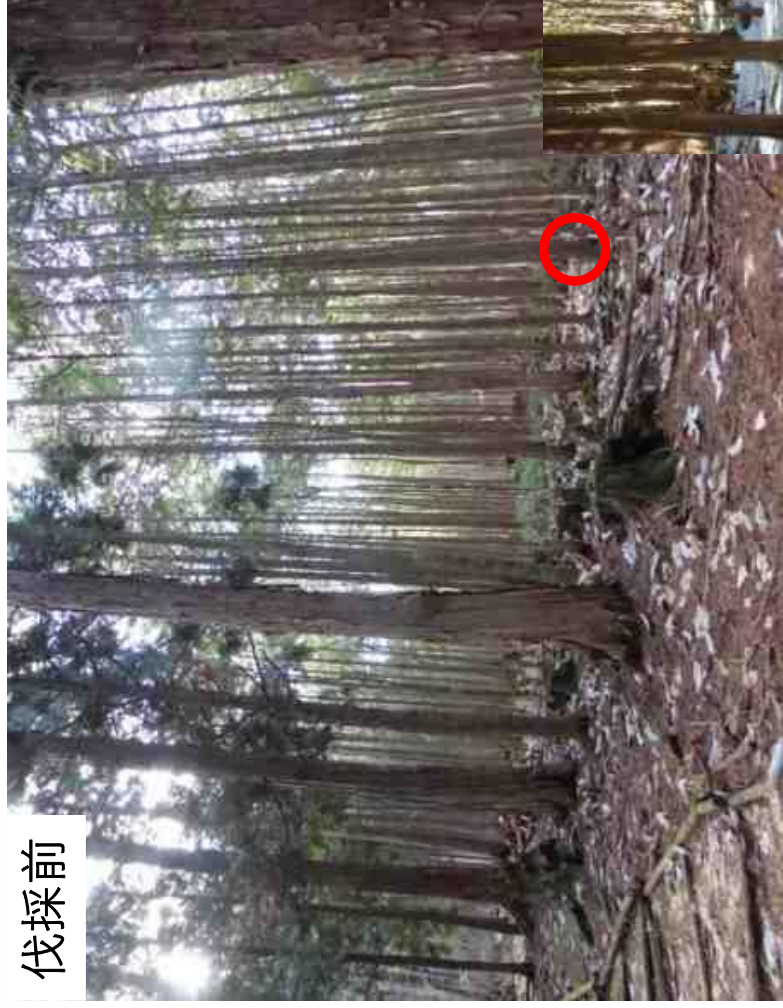
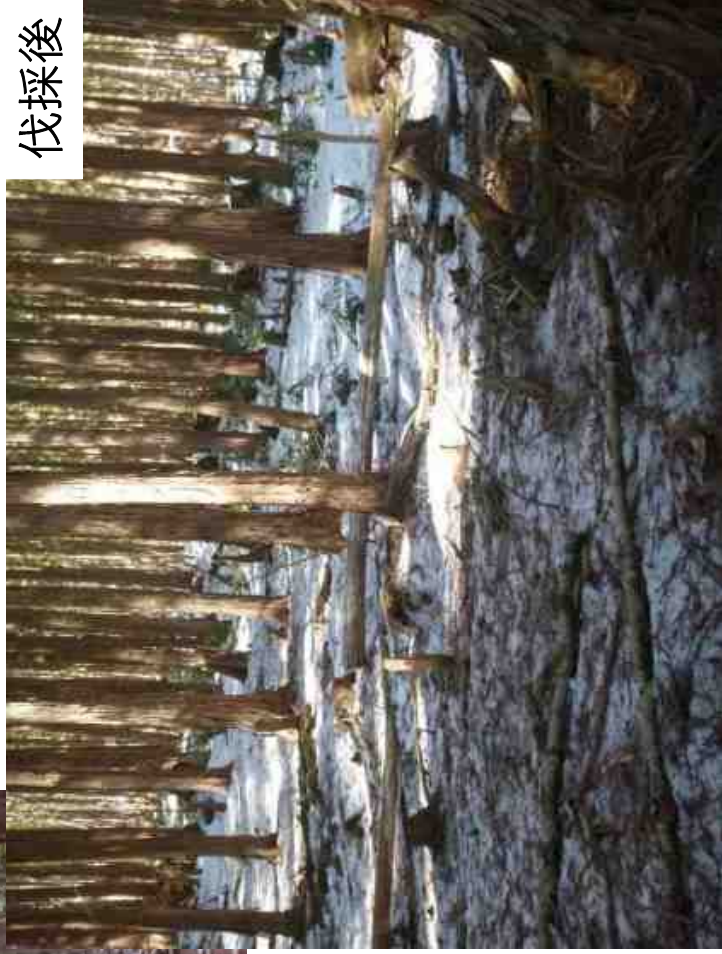
NO.872

ヒノキ 14cm × 9m

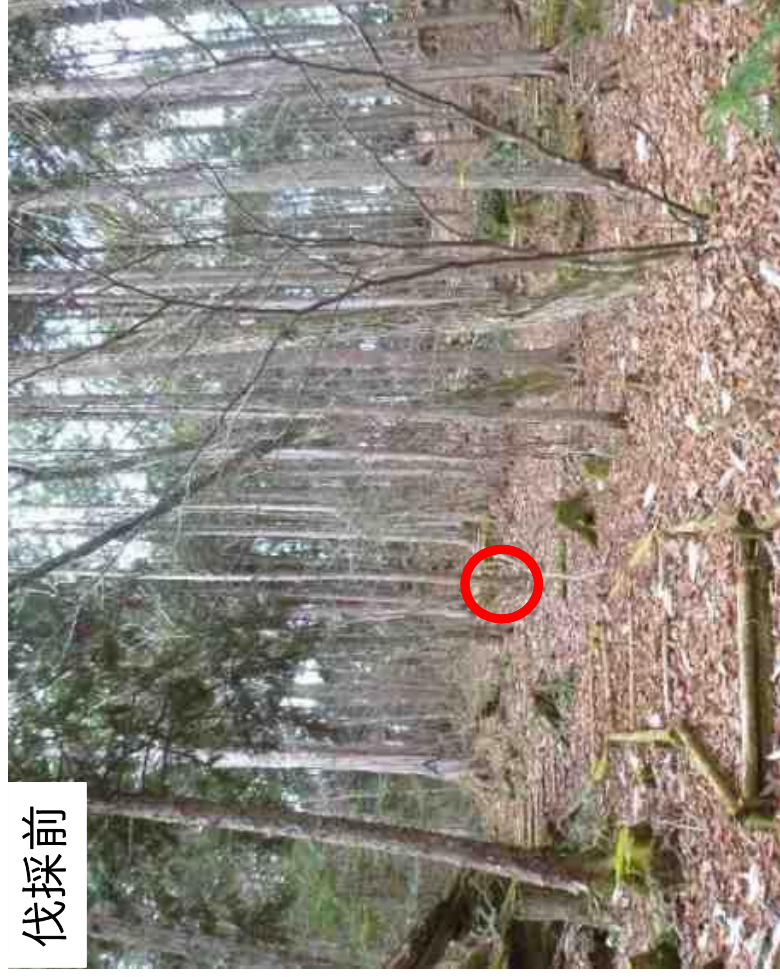
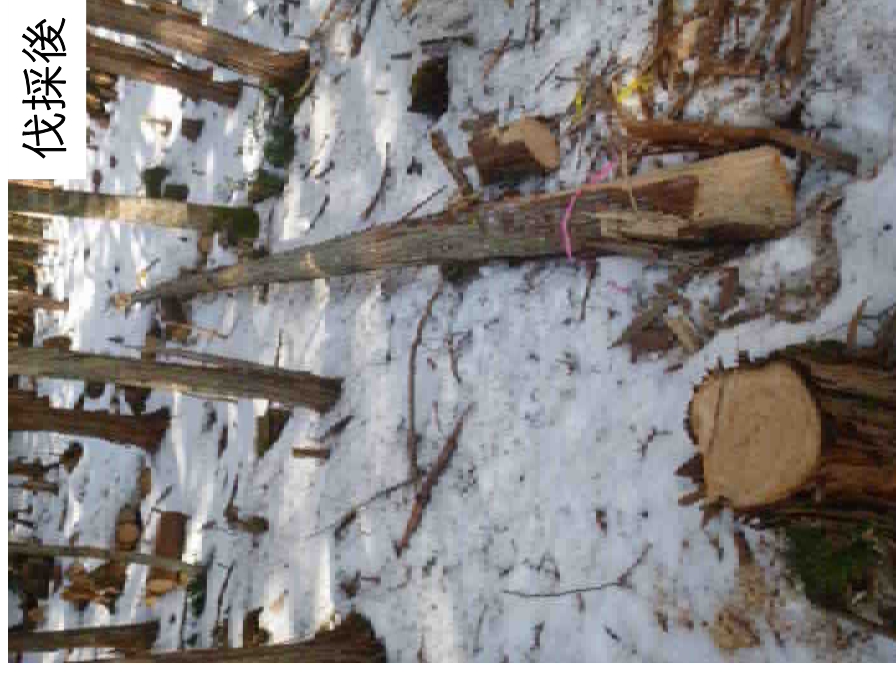
NO. 875

ヒノキ 20cm × 13m

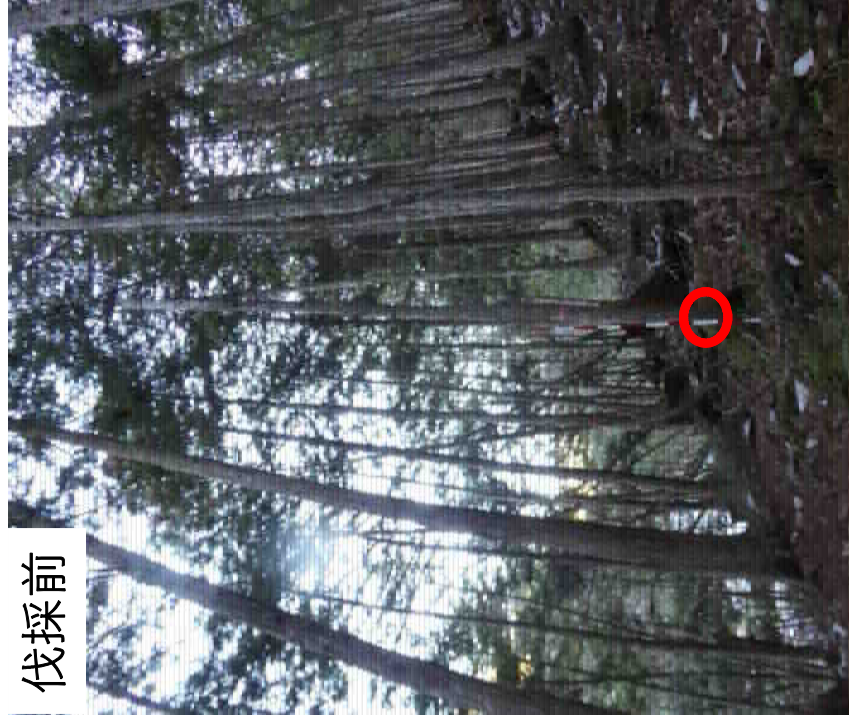
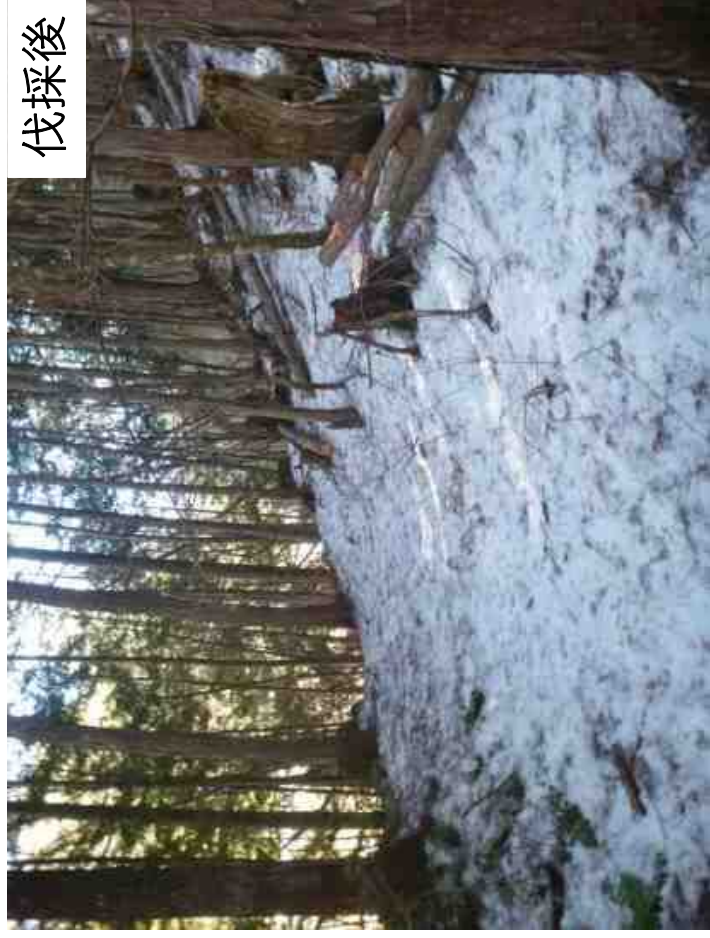
NO.849

木曽ヒノキ 14cm × 9m
