# 木曾悠久の森管理員会 資料2付属資料

令和3年度第1回木曾悠久の森管理委員会資料

令和2年度赤沢自然休養林における危険木の処理について

赤沢危険木調査

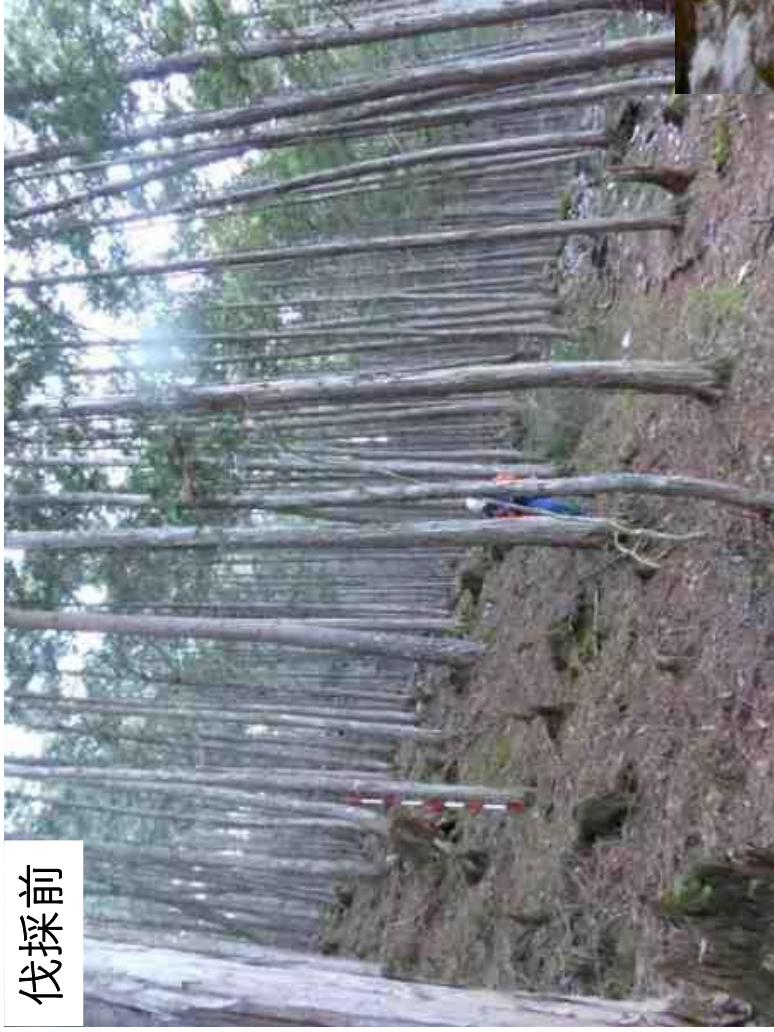
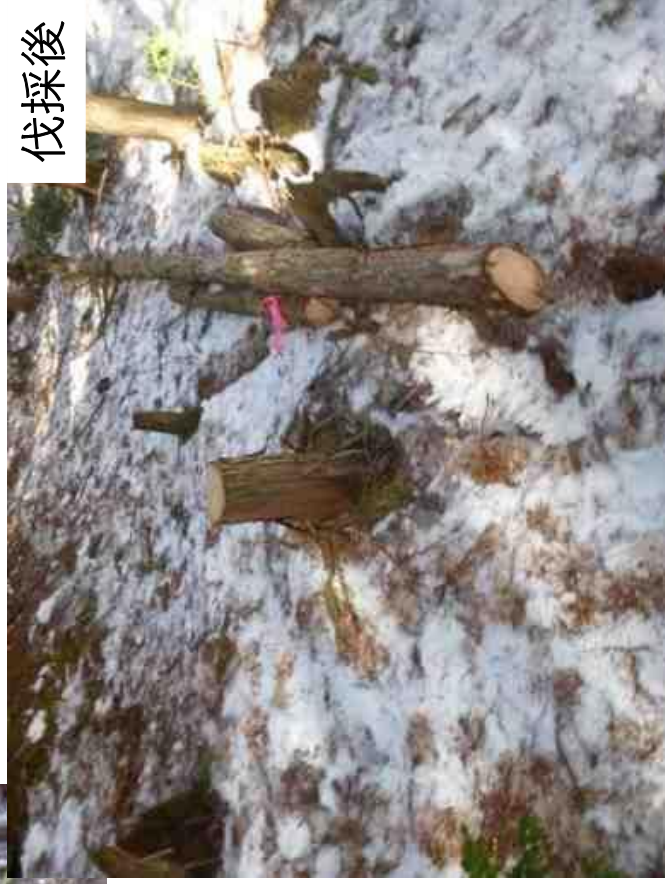
NO.853

木曽ヒノキ 14cm × 10m
