写真① 濁沢川 林道洗越しの上下流状況(展望台から)

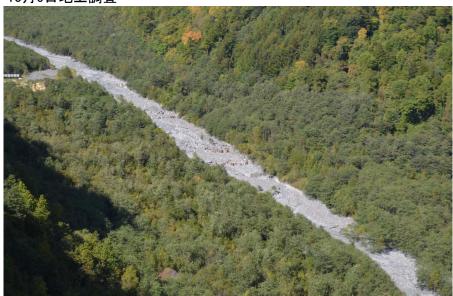
10月6日地上調査

台風18号接近に伴う 降雨による土石流発 生後の状況

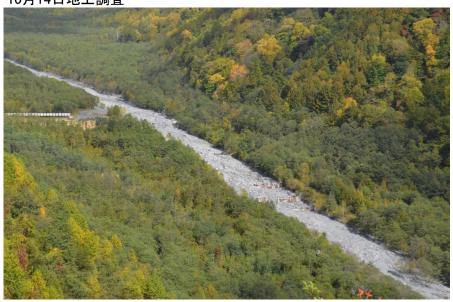
10月14日地上調査

台風19号通過後の 状況

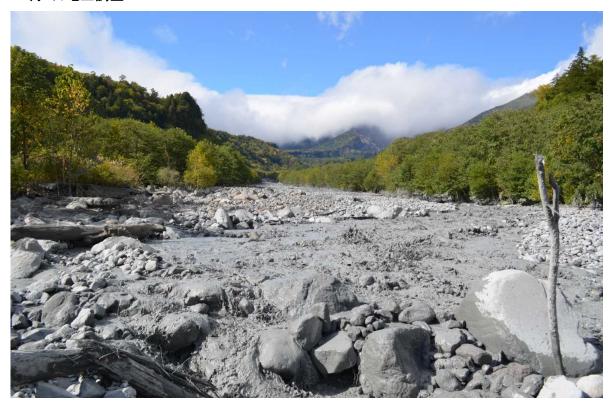
10月6日地上調査

写真② 濁沢川 林道洗越しから上流状況 (10月4日ワイヤーセンサー当初設置箇所付近の状況)

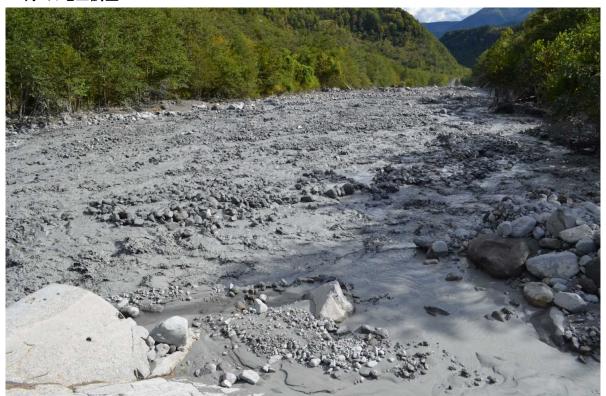
10月6日地上調査

写真③ 濁沢川 林道洗越しから下流状況 (10月7日ワイヤーセンサー再設置箇所付近の状況)

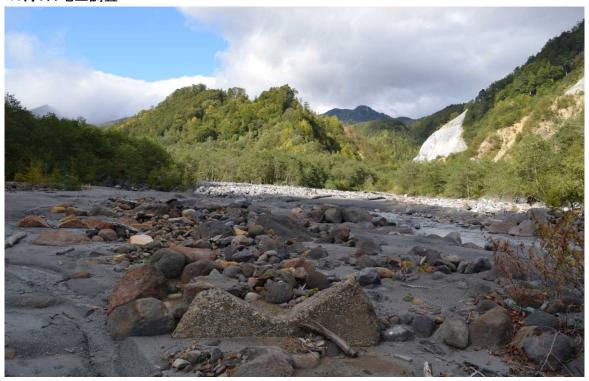
10月6日地上調査

写真④ 濁沢川及び伝上川合流部付近の状況 (10月5日発生土石流末端部付近の状況)

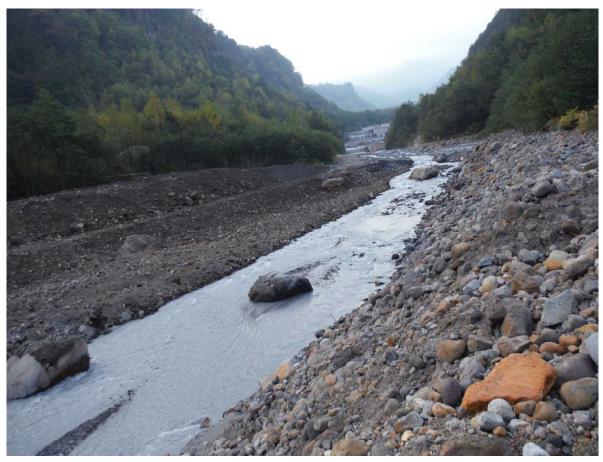
10月12日地上調査

写真⑤ 濁沢川 3号除石箇所状況

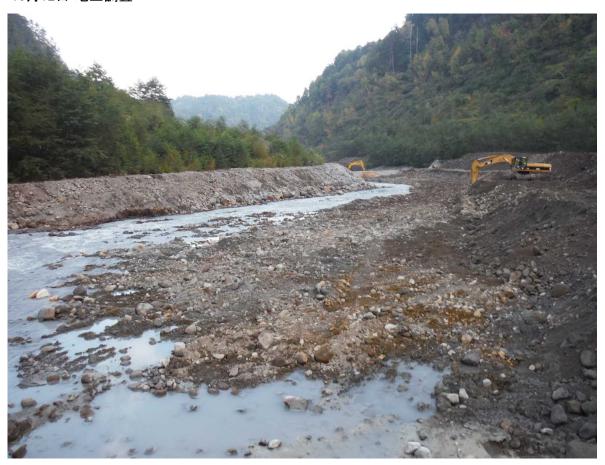
10月12日 地上調査

写真⑥ 濁沢川 2号除石箇所状況

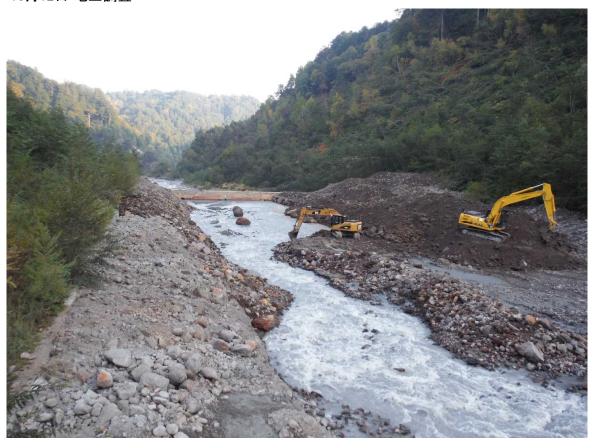
10月12日 地上調査

写真⑦ 濁沢川 4号除石箇所状況

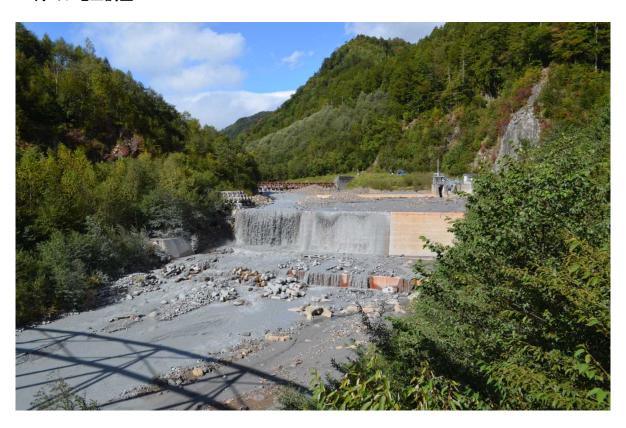
10月6日 地上調査

写真® 濁沢川 最下流付近状況 (王滝川との合流点付近の状況)
