請負事業体及び立木販売における災害発生報告（休業4日以上）

製品生産請負事業
(素材生産南木曾6大沢)
位置図

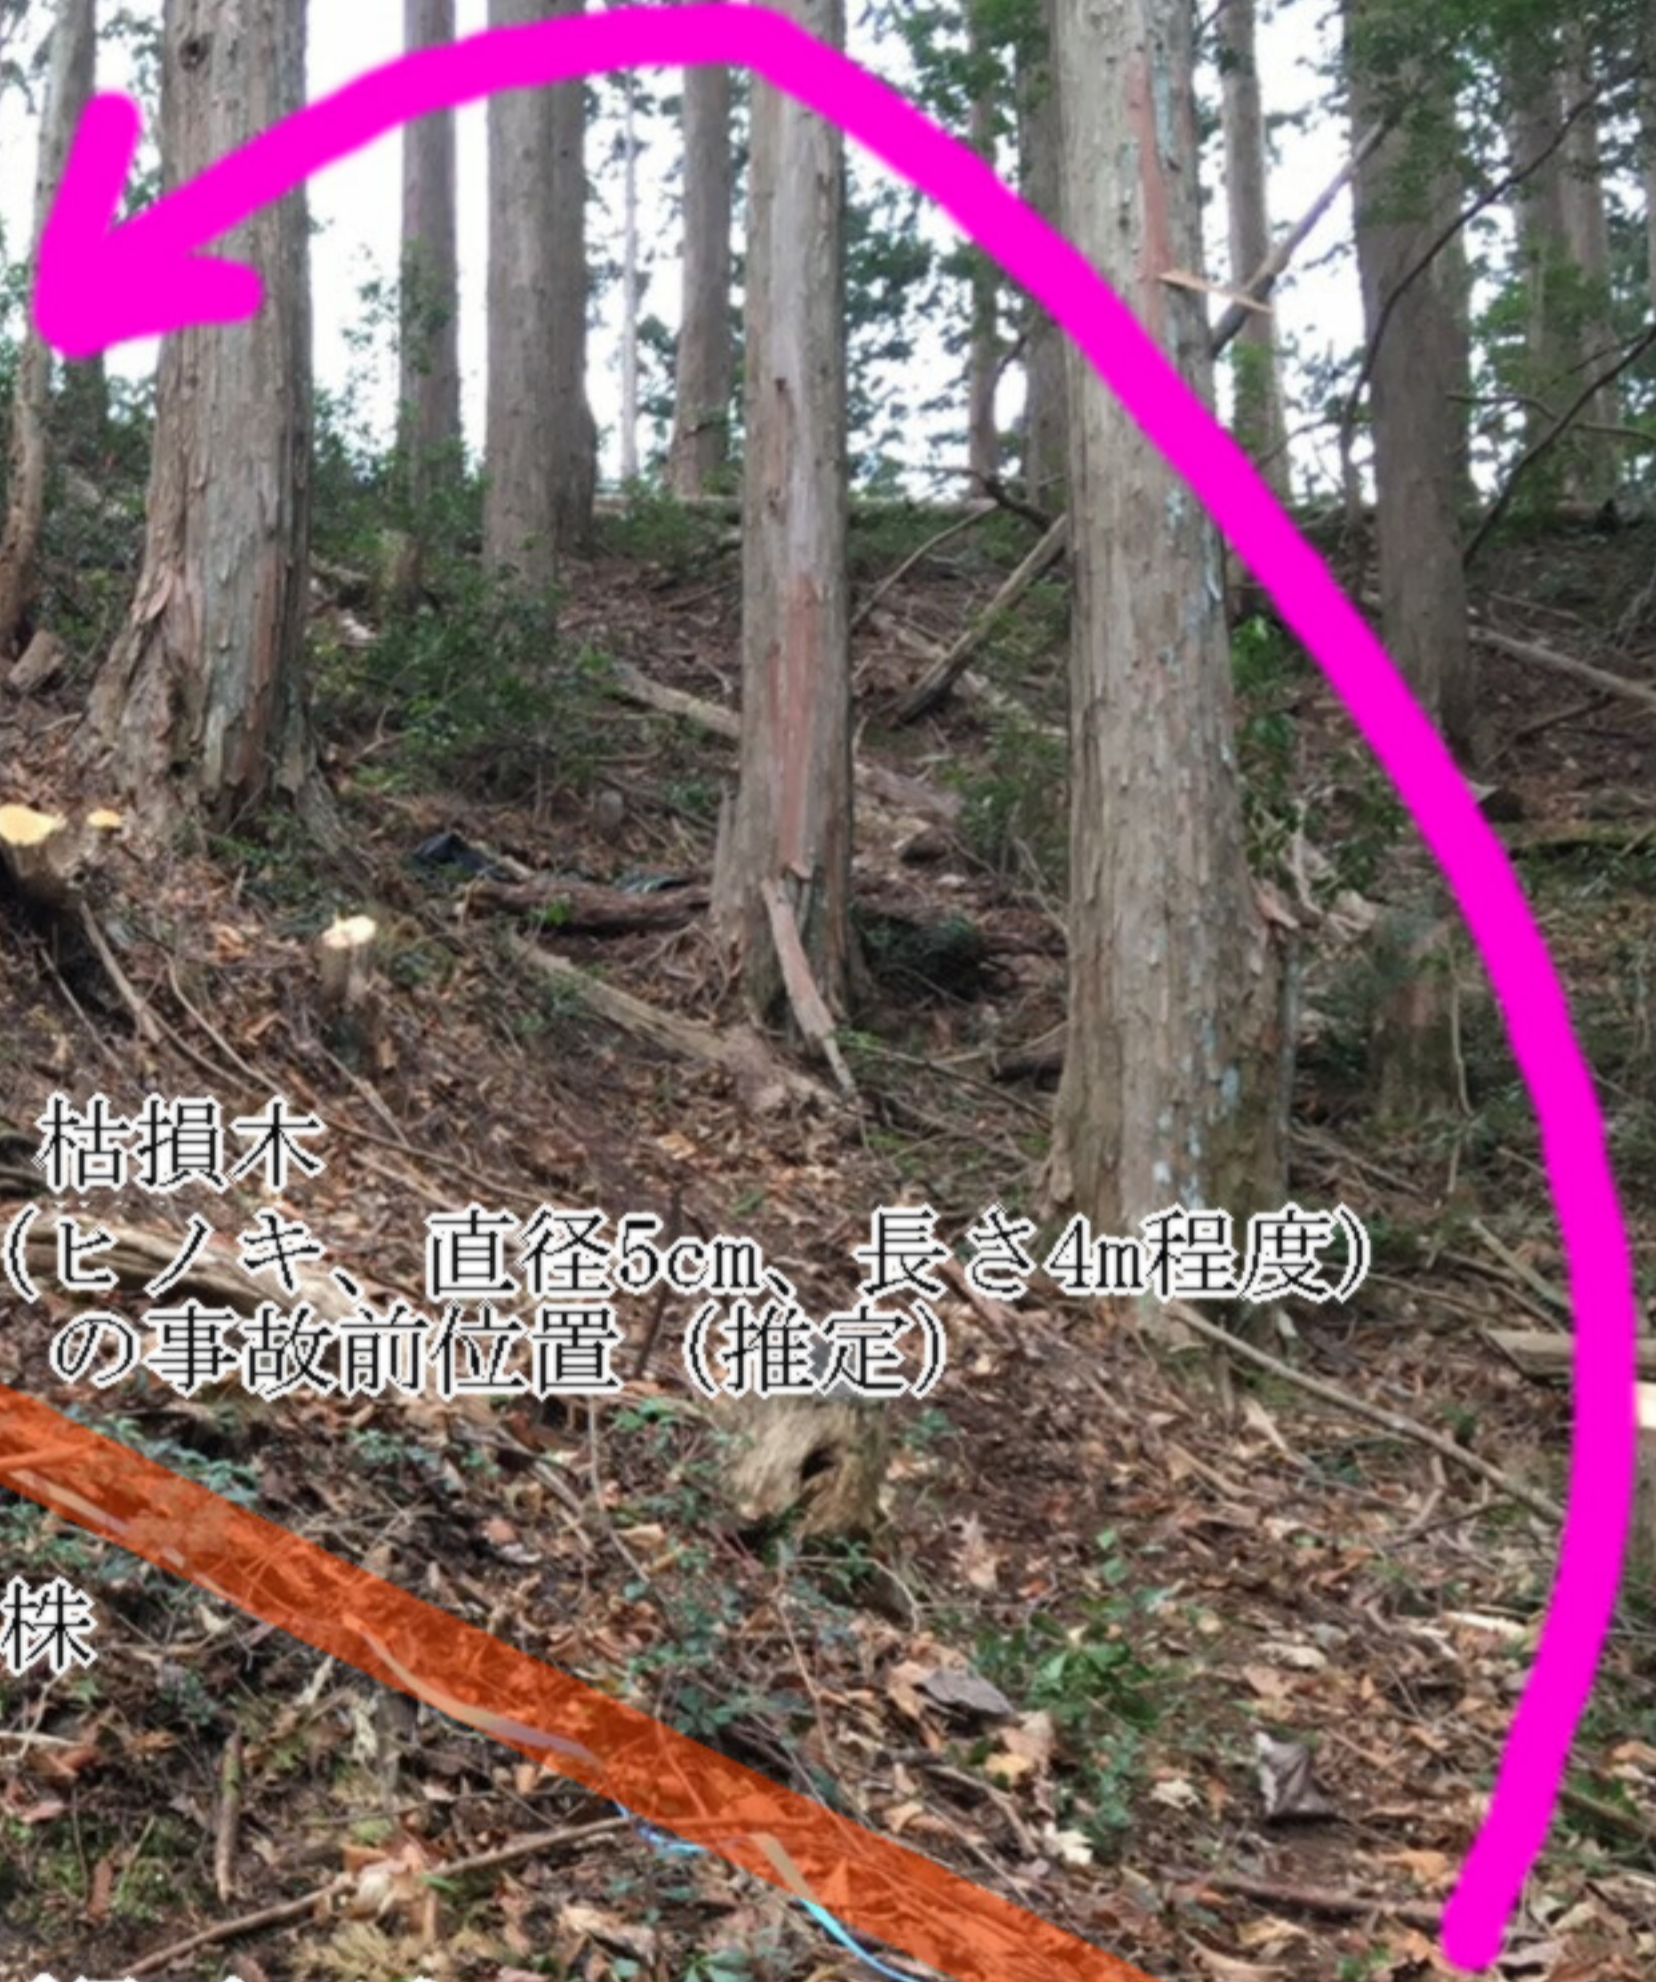
被災状況 見取図

枯損木
元口

枯損木
(ヒノキ、直径5cm、長さ4m程度)
の事故前位置 (推定)

事故後の
枯損木の位置

支点になった株

伐倒木
(枯損木を叩いた後、滑落)

伐倒木に叩かれた枯損木が
古い株を支点に回転、
被災者の左脇腹に激突した後
最終位置まで移動した

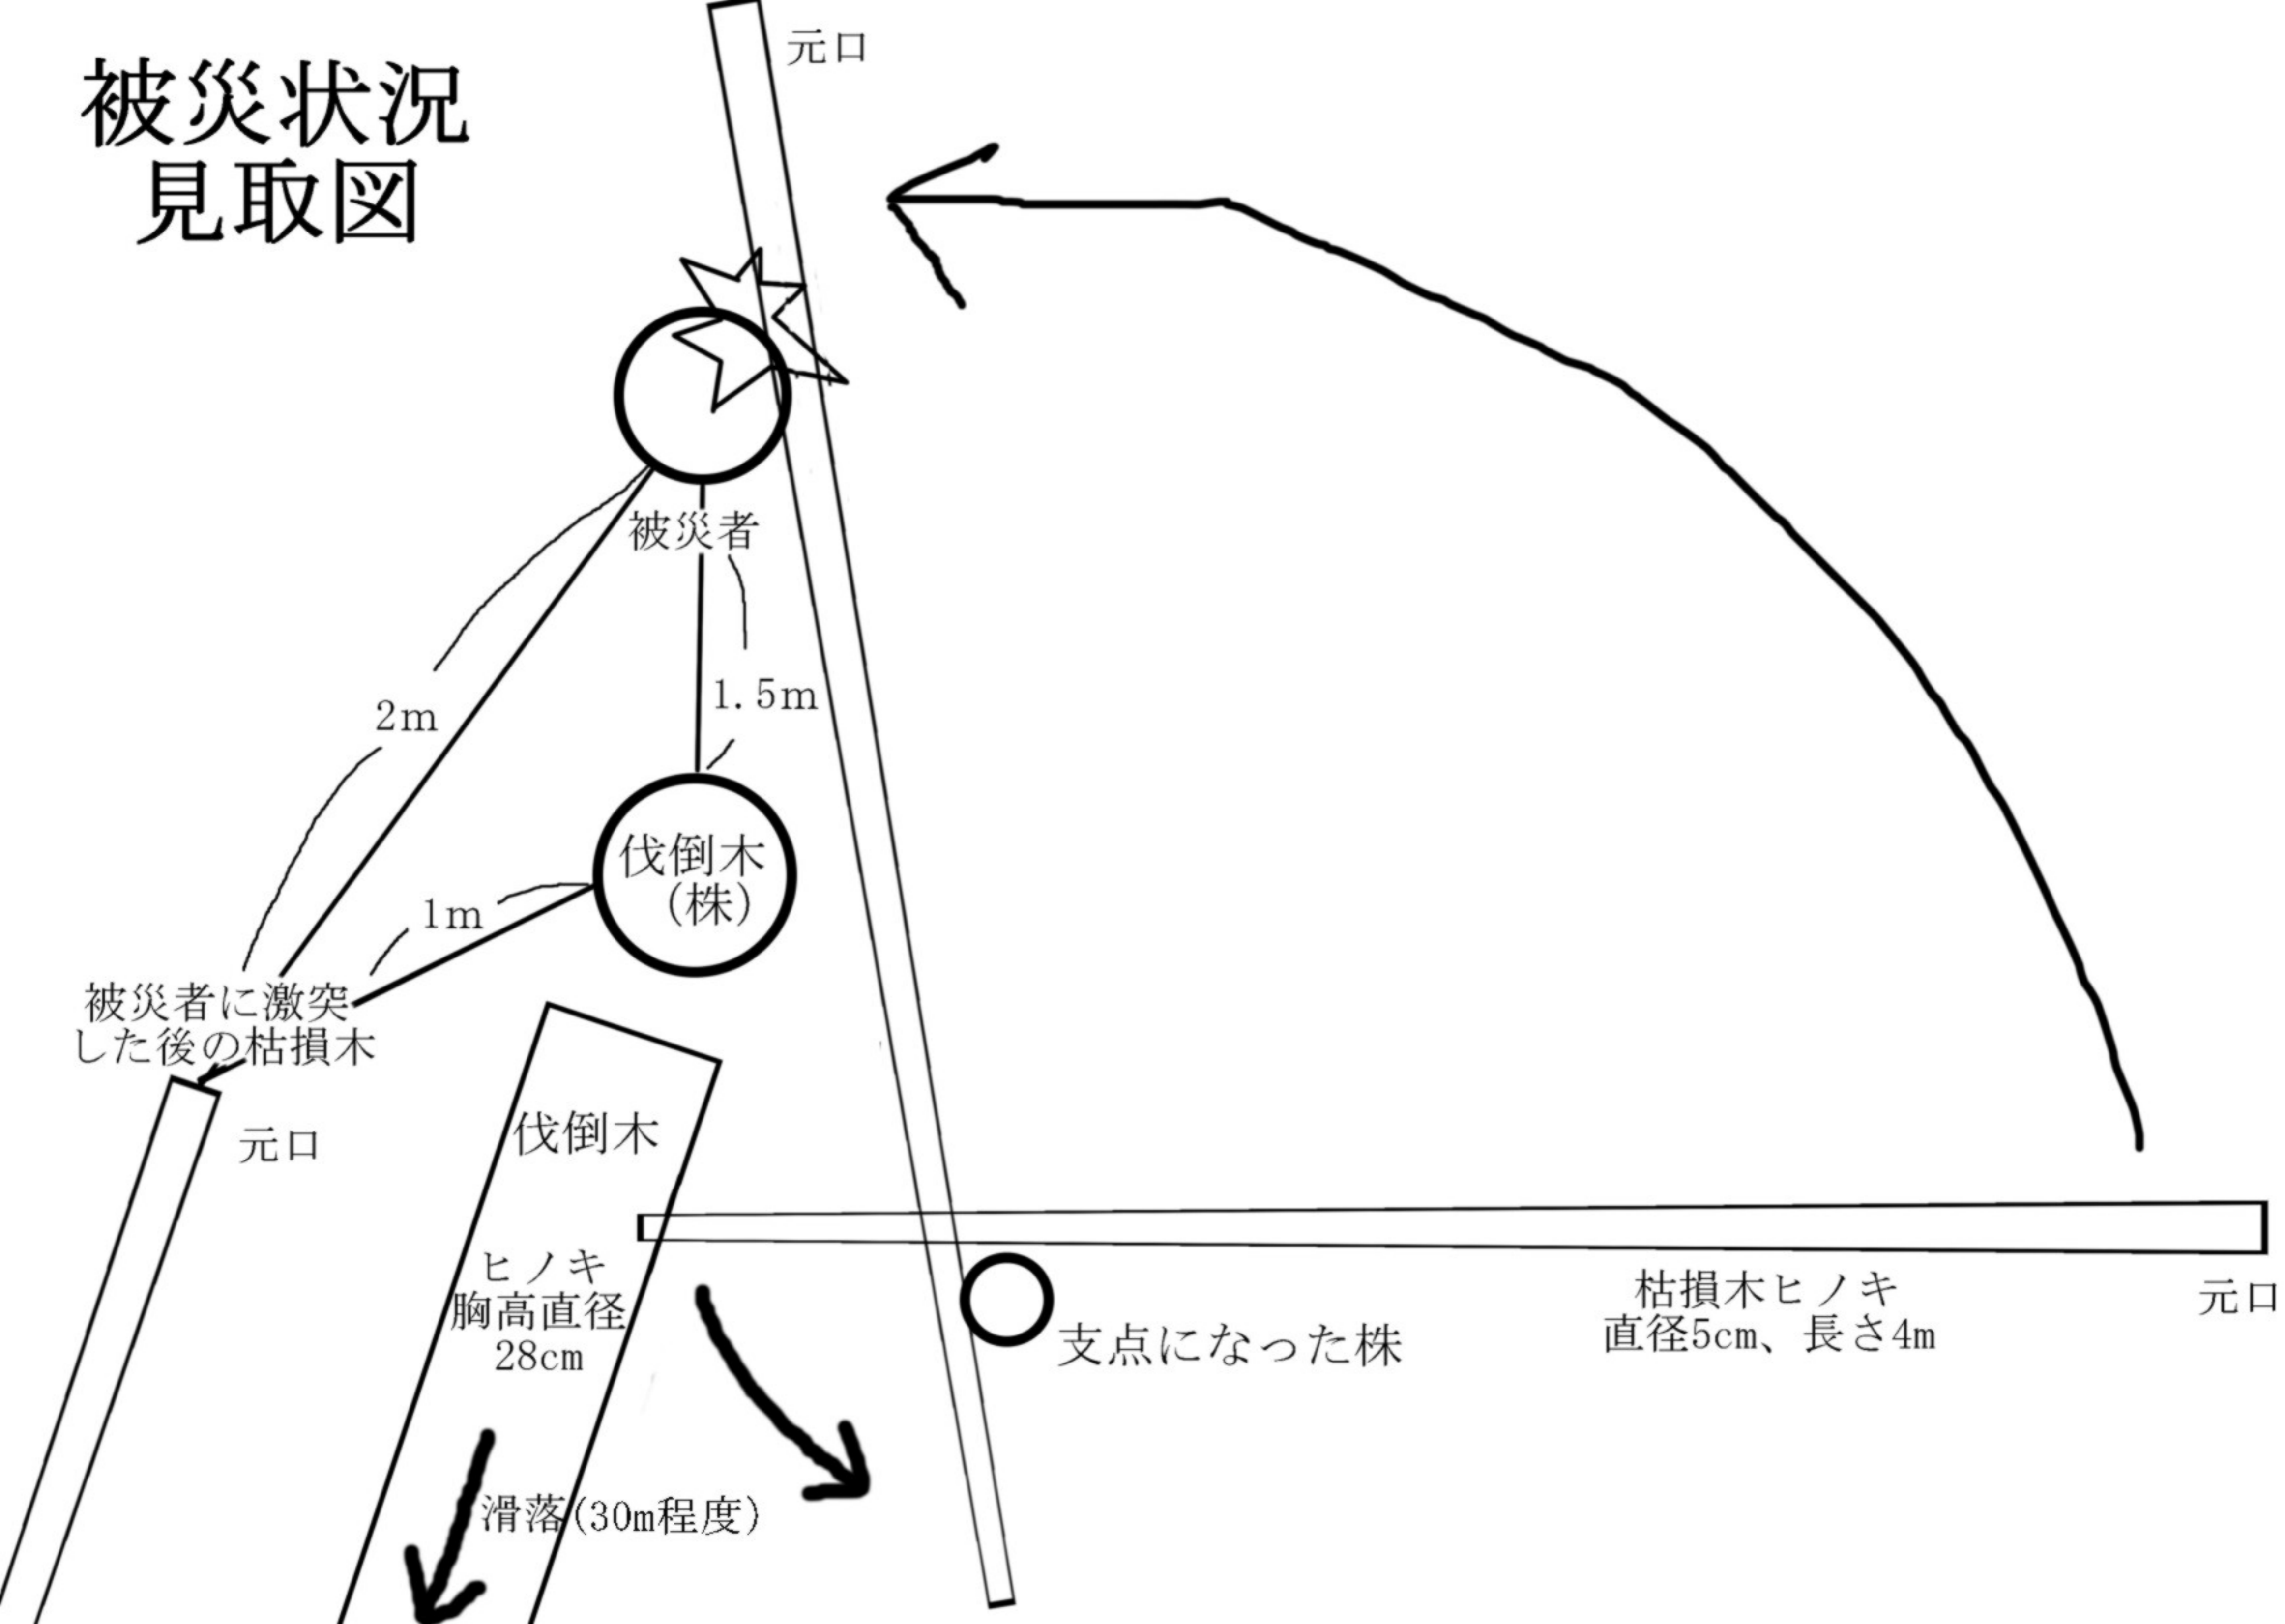
災害発生位置

被災者位置
