請負事業体及び立木販売における災害発生報告(休業4日以上)

1 署 等 名	木曾森林管理署
2 事業の種類	治山事業（黒木ヶ沢復旧治山工事）
3 災害発生日時等	令和 5年 8月 7日（月） 14時05分頃発生 怪我の程度：左肩甲骨骨折、骨盤骨折、腰骨（椎体）の欠損 休業見込み：3カ月以上（入院2週間程度〜リハビリ）
4 災害発生場所	長野県木曾郡木曾町 城山国有林725い林小班
5 契約相手方	株式会社 吉澤組
6 事業実行事業体	同 上（下請 丸架索道株式会社）
7 被災者年齢等	年齢： 68 歳 性別：男 2の事業の経験年数： 45 年 雇用区分：会社役員 社会保険等加入状況： <u>労災</u> 、 <u>雇用</u> 、 <u>健康</u> 、厚生、林退
8 従事作業	ケーブルクレーン設置作業
9 災害概況	<p>ケーブルクレーン設置準備のため、被災者Aと同僚Bの2名で集材機のアンカーを設置するための立木等の確認を行っていた。14時00分頃、被災者Aは林道法面上部での確認を終え下山に向かったところ、斜面が急（約50°～60°）であったため安全のためにロープが必要と考え、林道に戻っていた同僚Bにロープを投げるよう声をかけた。同僚Bは林道から被災者Aに向かってロープを投げたが被災者Aまで届かなかったため、被災者Aがロープを取りに林道法面上部から斜面を降りたところ足元が滑り、林道法面を約6m滑落し林道に転落した。</p> <p>被災直後に同僚C（現場代理人補助員）が駆けつけ被災者Aに声をかけたところ意識がなかったため、直ちに救急車を要請するとともに現場代理人に報告を行った。報告を受けた現場代理人は直ちに被災現場に駆け付けたところ被災者Aの意識は回復していた。</p> <p>14時20分頃救急車が現地に到着、救急隊の判断によりドクターヘリを要請。ヘリポートとなる木曾町内上田地籍（旧上田小学校グラウンド）に救急車で被災者Aを搬送。15時10分頃ヘリポートからドクターヘリで松本市の信州大学医学部附属病院へ搬送された。</p> <p>17時00分頃、病院にてCT検査等を実施、頭部に異常はないものの左肩甲骨の骨折、骨盤の骨折、腰骨（椎体）が欠けているとの診断を受けた。</p>

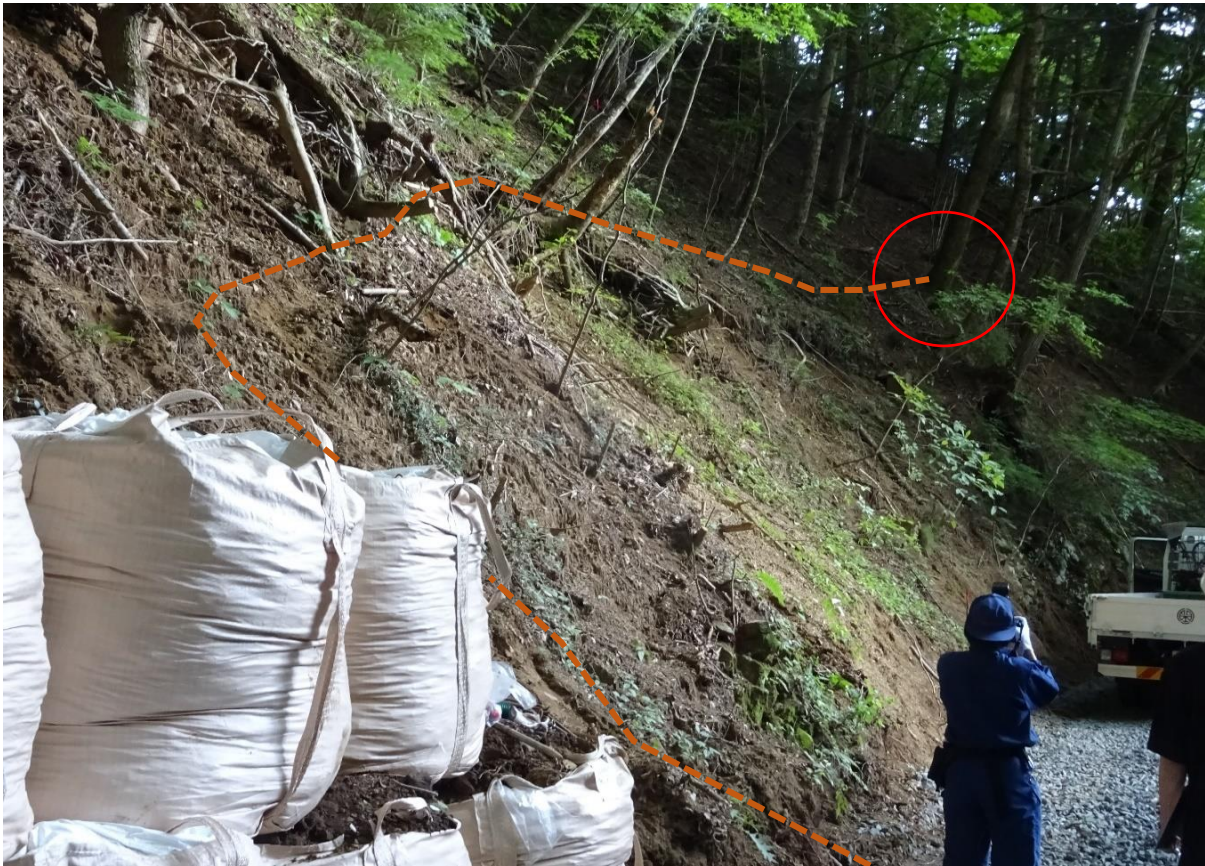
① 索道架設のための先柱となるモミを確認するため、林道の脇にある大型土のうの横を登り先柱となるモミの木へ横移動して向かい確認。

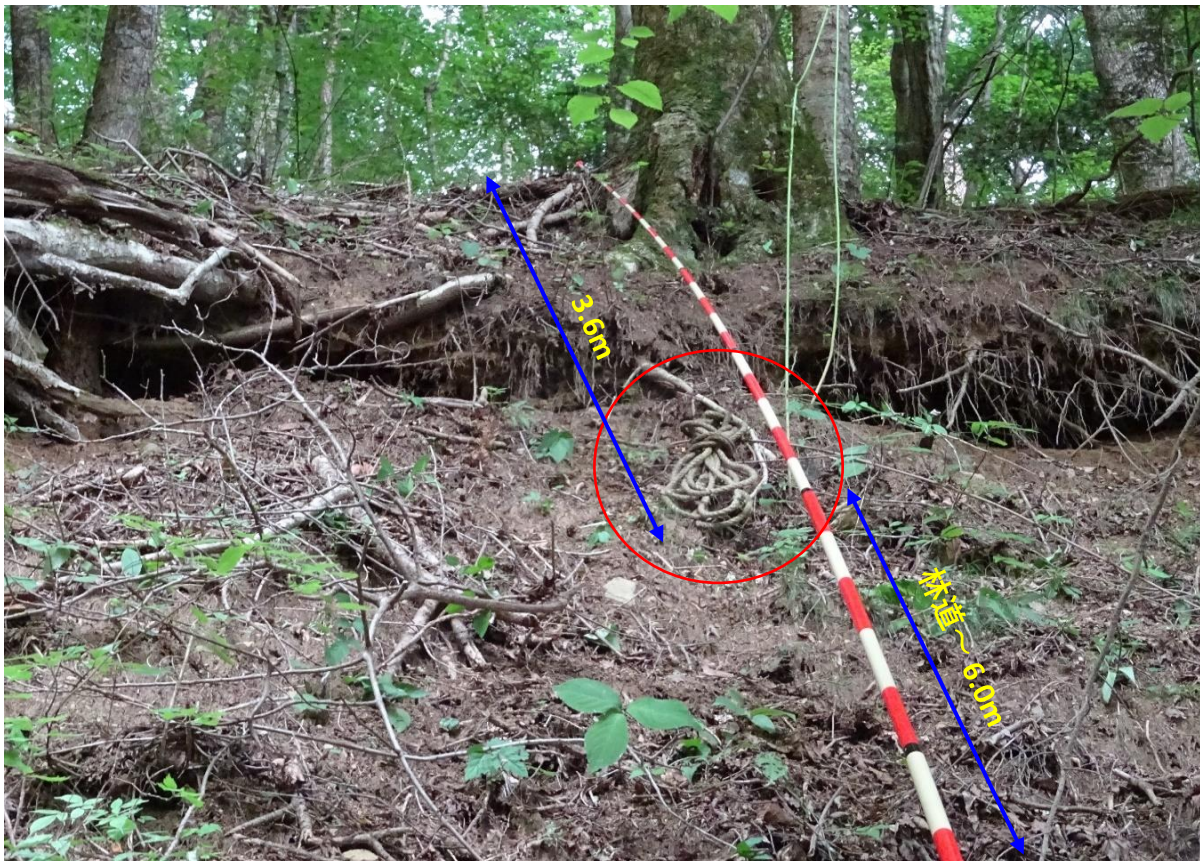
② 確認後、モミへロープを巻き林道へ降りるため、林道からロープを投げてもらったが林道から6.0mの地点に落下。

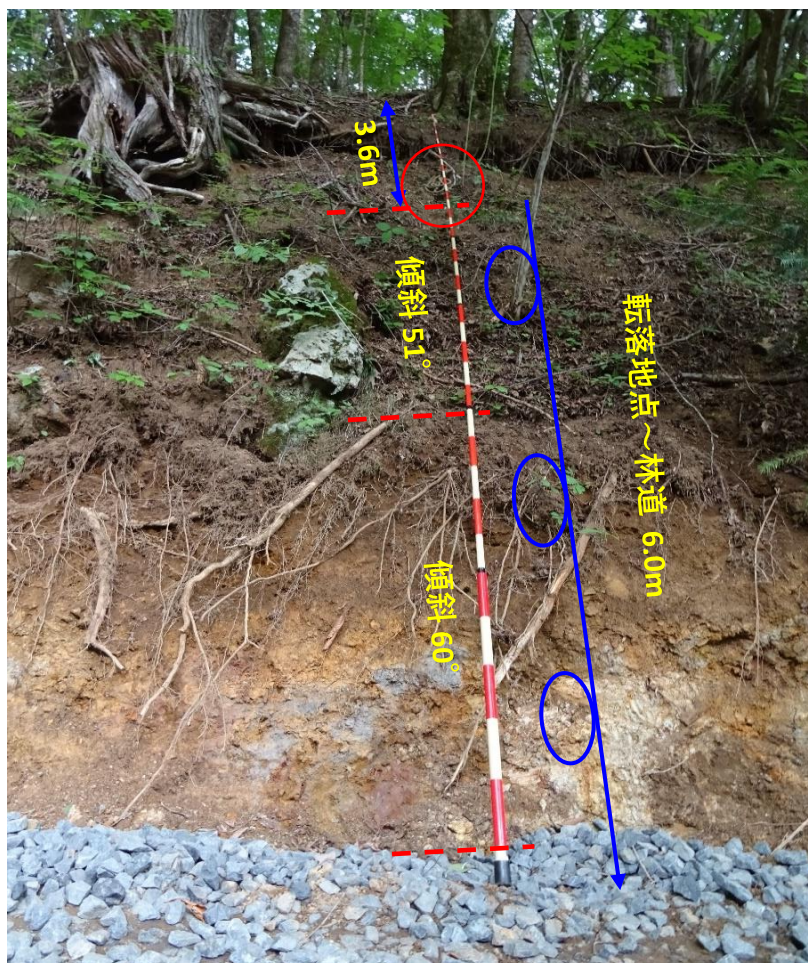
- ③ 斜面に落下した地点に移動しロープを拾おうとしたところ、体制を崩し傾斜51°～60°の斜面を体を強く打ちながら林道まで6.0m転げ落ちた。

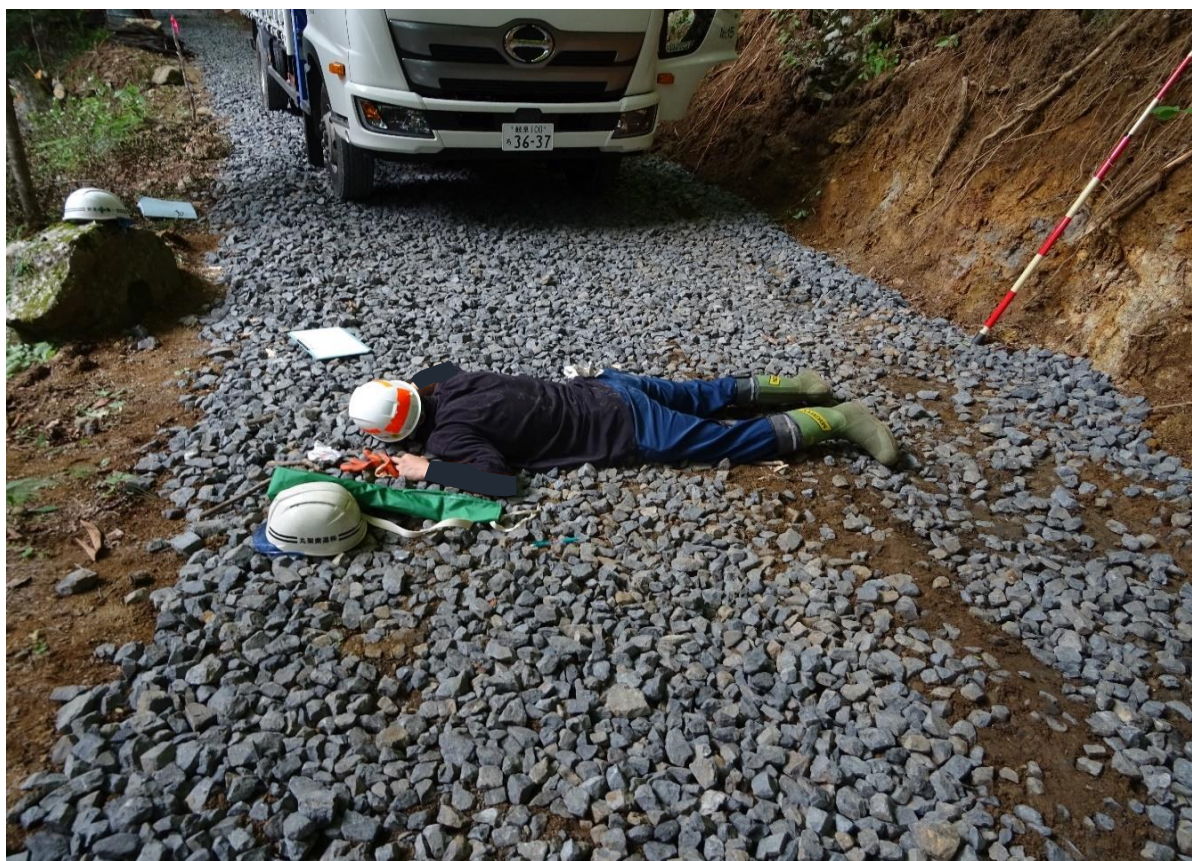
- ④ 斜面から体を強く打ちながら転げ落ち、林道上にうつ伏せとなった状態で被災した。林道上に落下した直後、意識はなかったが、その後、意識を取り戻した。
