請負事業体及び立木販売における災害発生報告(休業4日以上)

1 署等名	木曽森林管理署南木曽支署
2 事業の種類	製品生産事業（伐採・造林一貫作業ほか 南木曽4殿）
3 災害発生日時等	令和5年9月4日（月） 10時30分頃発生 怪我の程度：左脛骨骨幹部骨折・左腓骨骨幹部骨折 休業見込み：3ヶ月程度
4 災害発生場所	長野県木曽郡大桑村 阿寺国有林1035い林小班
5 契約相手方	有限会社 今井木材 代表取締役 今井 孝光 長野県木曽郡大桑村大字野尻981-ハ-3
6 事業実行事業体	同 上
7 被災者年齢等	年齢：56歳 性別：男 2の事業の経験年数：7年 雇用区分：常用 社会保険等加入状況： <input checked="" type="checkbox"/> 労災、 <input checked="" type="checkbox"/> 雇用、 <input checked="" type="checkbox"/> 健康、 <input checked="" type="checkbox"/> 厚生、 <input checked="" type="checkbox"/> 林退
8 従事作業	伐倒作業
9 災害概況	被災者は、同僚2名と距離をとり、離れた場所で伐倒作業に従事していた。 作業配置：伐倒3名（被災者A、同僚B、同僚C） 10時30分頃、伐倒木④胸高直径約36cm、樹高25mのヒノキを伐倒中、立木⑤胸高直径25cm、樹高22mの下部側へ倒す予定が上部側へ倒れ始めたため、ツルの山側を追加切り込みすることにより伐倒方向を下側へ調整しようとしたが、伐倒方向は変わらず、立木⑤に接触する形で倒れた。（クサビの使用後にチェーンソーで追い口の調整中に倒れ始めたので、そのままチェーンソーで調整を試みた。）その際、伐倒木④の枝が立木⑤に掛かったため、押される形で伐倒木④が伐倒済み木③胸高直径30cm、樹高25mの上を滑る形で被災者側へ跳ね返り、根本部分が左足脛付近にあたり、押される形で被災者は発見位置まで吹き飛ばされたと推測される。伐倒方向の変更ができないと思った時点で退避しようとしたが、ツルが十分に残っておらず伐倒木④のツルが裂け、根元が跳ね返ったと思われる。 被災者は同僚B、Cに無線で連絡し、10時35分頃に被災箇所に到着、被災者の左足が関節以外で曲がっていることを確認し、同僚Cが携帯電話により会社及び南木曽支署へ災害発生の一報を連絡。自力歩行ができないため、同僚Bが被災者を背負子に乗せて下山。 11時30分頃、林道まで下山し、連絡を受け待機していた会社車両に乗せて県立木曽病院へ向かった。 12時30分頃、県立木曽病院へ到着

「災害箇所概要写真」

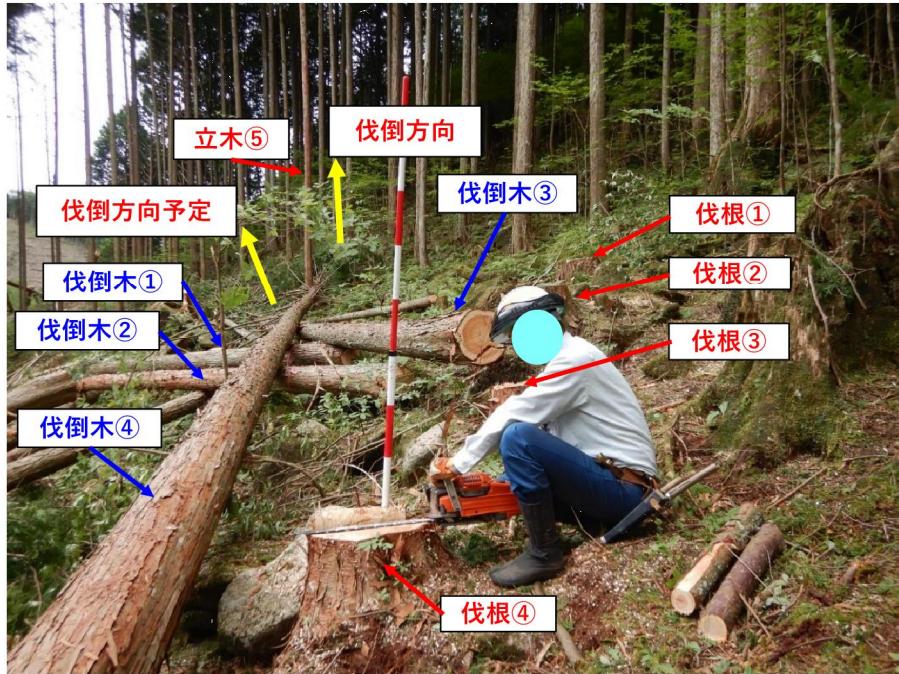
- 1 ヒノキ①、②、③を順に伐倒後、④の伐倒を行った。
- 2 クサビ 2 本使用後に追い口の調整を行っていた際に、④の伐倒方向を立木⑤の左側（谷川）へ予定していたが右側へ倒れ始めたのでツルの追加切り込みにより調整を試みたが、立木⑤の右側へ引っ掛かるように倒れかけた。

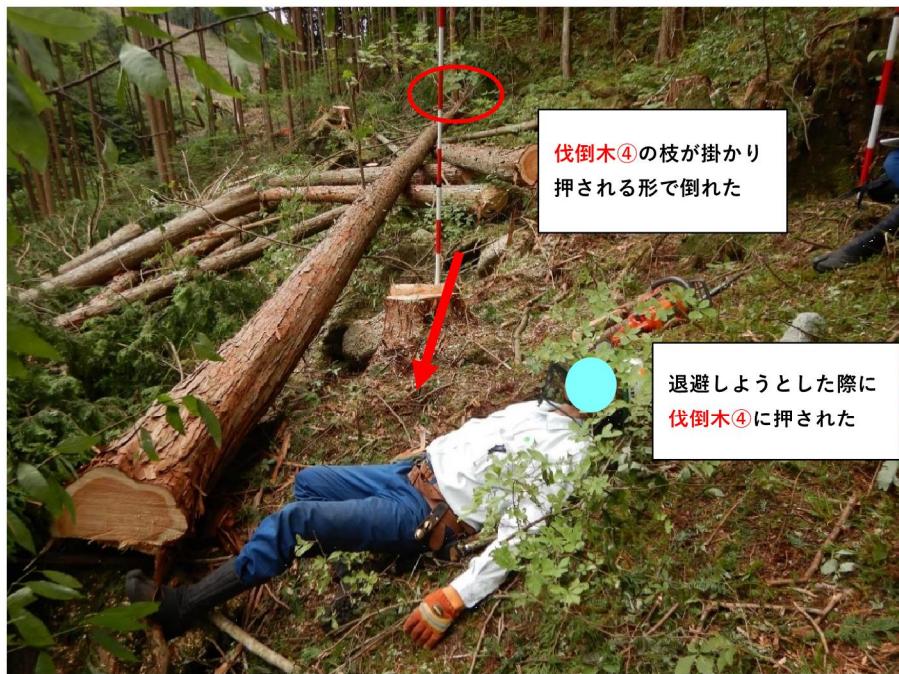
- 3 伐倒方向の調整に失敗したのに気づき退避しようとしたが間に合わず、伐倒木④の枝が立木⑤に掛かった状態で反り返った際に伐根④のツルが少なかったためツルが裂け、かかり木とならず伐倒木③の上に倒れ、伐倒木④が滑るように跳ね返った。その際に伐倒木④の根元が被災者の左足脛に当たり受災した。
- 4 被災した際に伐根④の位置から 2 mほど押された形で倒れた。足が折れていたため動けなく、無線にて同僚に連絡をした。
写真の伐倒木④の位置は倒れた際に伐倒木③の上を滑り下側へ移動したと思われる。

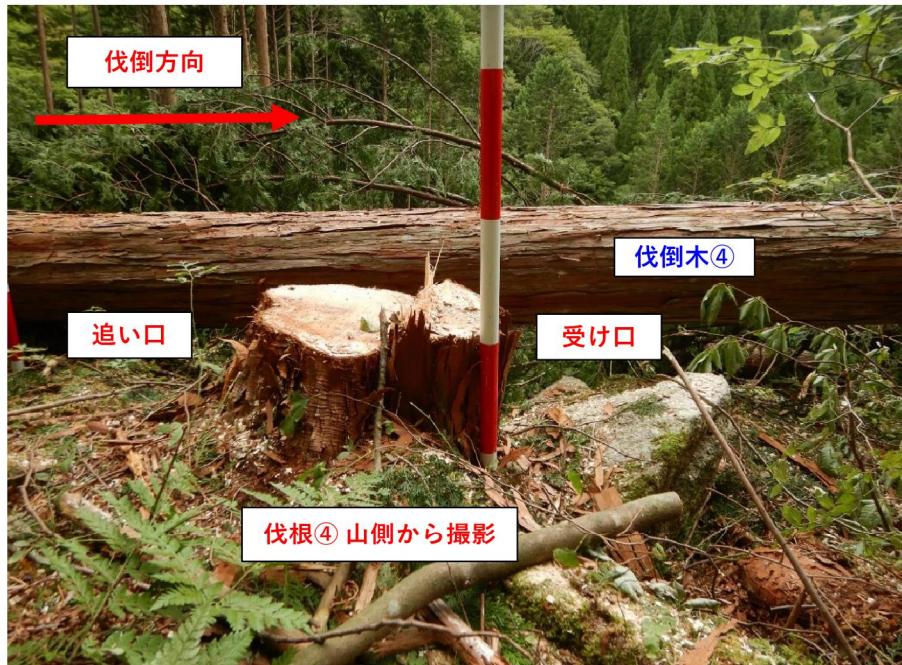
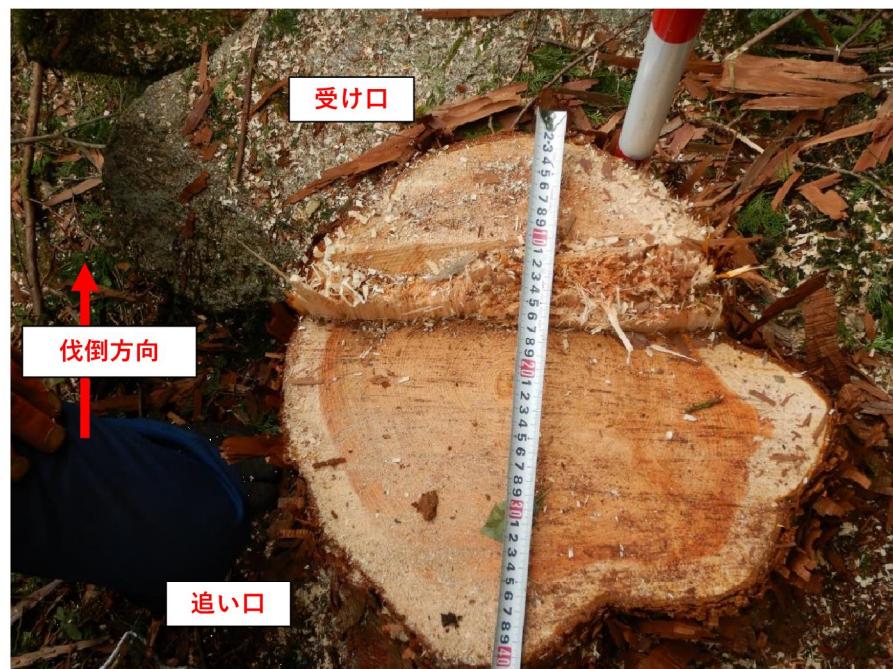
伐根④について

追い口が受け口より低くなっている。

受け口の方向は当初予定通りの方向となっている。

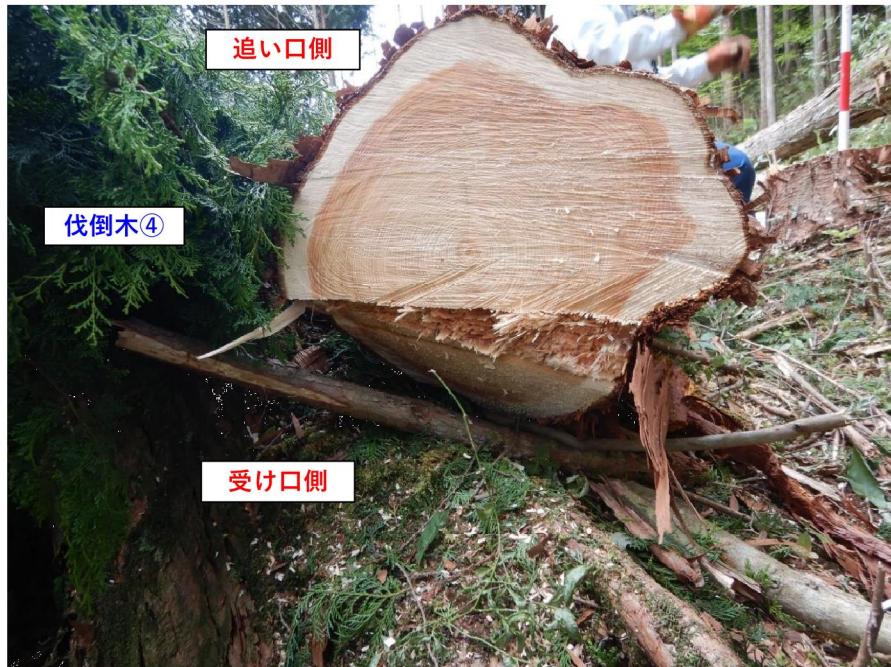
伐採木④について

伐採木④の切断面と伐根④の切断面は一致する。ツルの残り方が極端であり
残っている量が少ないとツルの幅の多い山側への伐倒方向になったと思わ
れる。
