令和 6 年度  
国有林野事業の実行に係わる  
請負事業体等の重大災害報告  
(概 況)

| 1 森林管理局・署等名 | 中部森林管理局 木曽森林管理署 南木曽支署 |
| 2 事 業 の 種 類 | 造林事業請負（森林環境保全整備事業・育成受光伐ほか） |
| 4 災 害 発 生 場 所 | 長野県木曽郡南木曽町 <sup>かきぞれ</sup> 柿其国有林78林班い小班 |

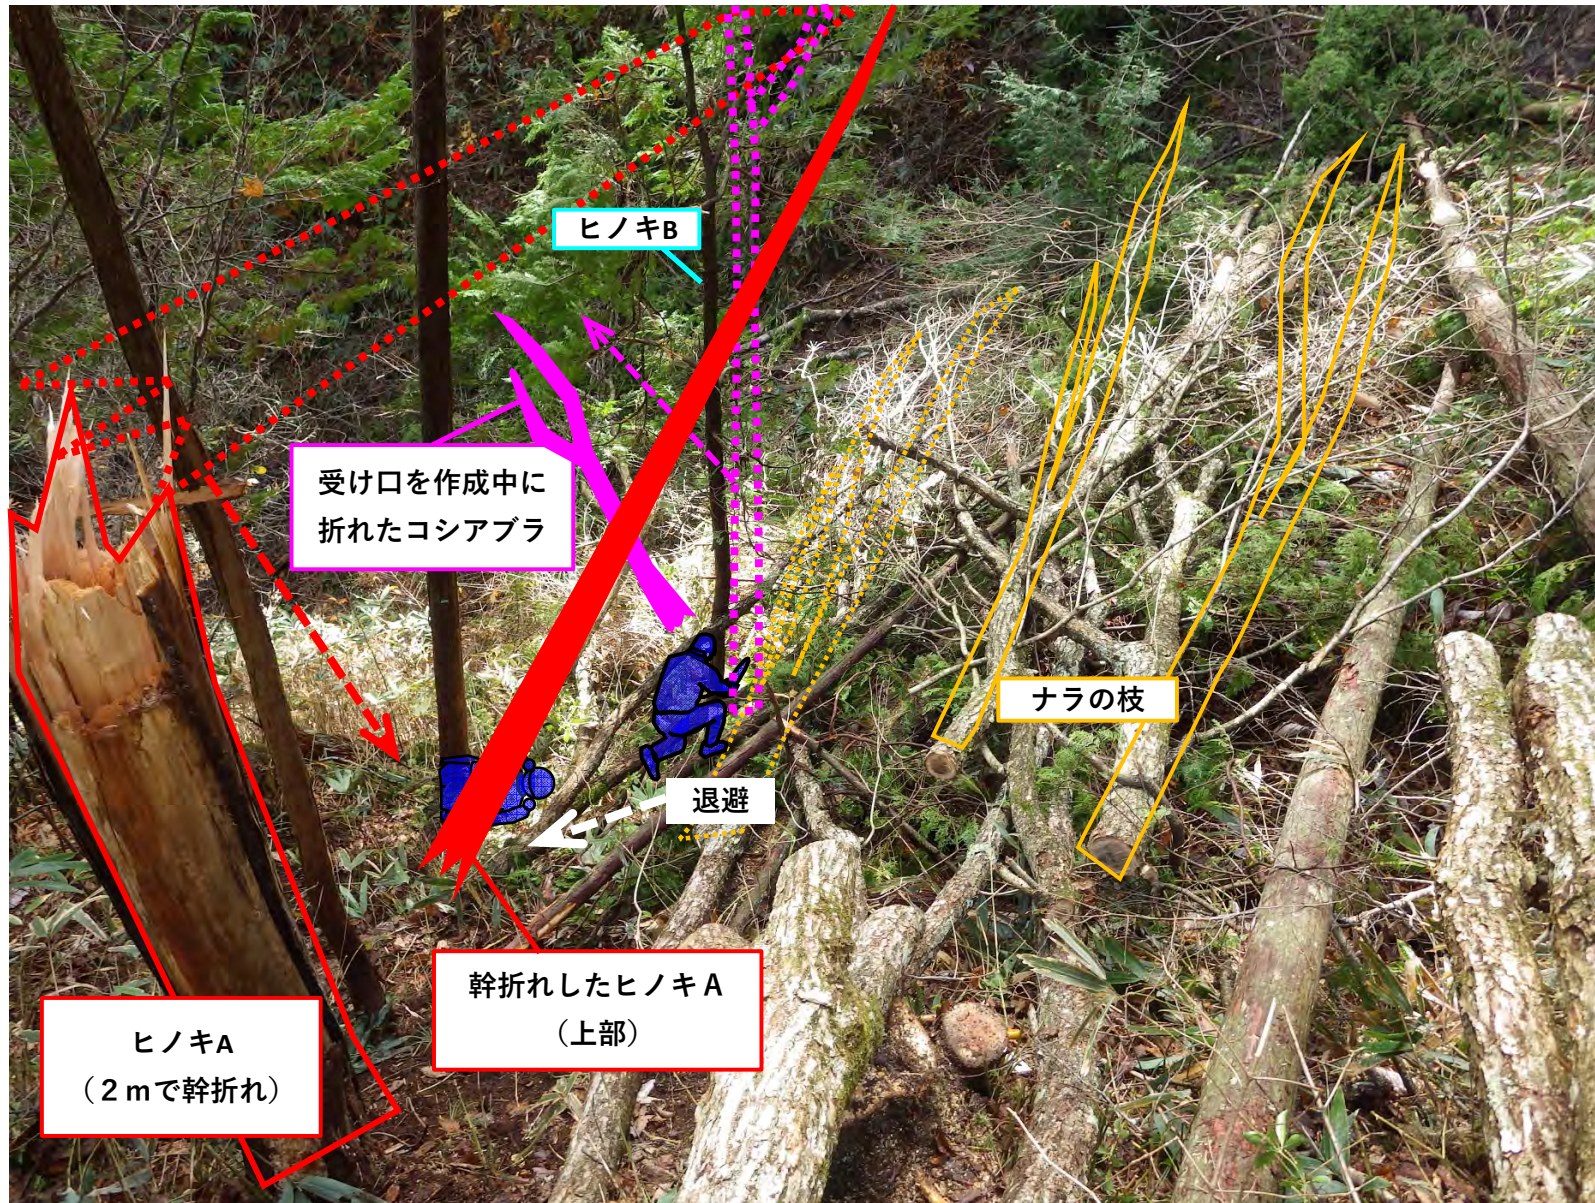
災害箇所状況写真（災害発生後）  
（木曽郡南木曽町 柿其国有林 7 8 林班い小班）

| | <p>けつけたところ、幹折れしたヒノキAの元口付近に腰を押さえつけられ、正座し屈みこんだ状態で動かない被災者を発見した（発見時、被災者の意識はあった）。</p> <p>9時55分頃、同僚Aは、その場にあった被災者のチェーンソーで幹折れしたヒノキAを元口から70cm程度の位置で玉切って救助を行い、無線で会社へ災害発生の報告とドクターヘリの要請を依頼した。連絡を受けた社員は、木曽消防署へ救急要請を行った（ドクターヘリも要請したが天候不良のため出動できなかった）。また、同僚Aは、被災者の衣服が現場付近の枯れ枝に引っかかり、被災者の首が絞めつけられていたため鉋で被災者の衣服を切断した。</p> <p>11時00分頃、救急隊が現地に到着し、11時20分頃、レスキュー隊が現地に到着した。</p> <p>12時08分、被災者を救出し、救急車で長野県立木曽病院（木曽町）へ搬送した（搬送時、被災者の意識はなかった）。</p> <p>13時30分頃、長野県立木曽病院に到着し、検査の結果、脳内出血が見つかったため、14時30分頃、伊那中央病院（伊那市）へ搬送した（検査の結果、被災者の脳内出血は外傷性ではないとの説明があった）。</p> <p>15時30分頃、伊那中央病院に到着し、緊急手術を受け、集中治療室（ICU）での経過観察となった（被災者の意識はない状態）。</p> <p>11月25日（月）、被災者はICUから一般病棟へ移った（依然意識なし）。</p> <p>12月2日（月）、12時00分頃に容体が急変し、13時39分に死亡が確認された。</p> <p>なお、被災状況については、現地の状況や契約相手方からの聞き取り等により推定し、次のとおり取りまとめた。</p> <p>災害発生日の前日（11月19日（火））の作業終了直前、被災者が架線支障木のナラ（胸高直径36cm、樹高18m）を伐倒したところ、ナラは隣接していたヒノキA（クマ剥ぎ被害木、胸高直径30cm、樹高18m）に当たり、その衝撃でヒノキAは高さ2mの箇所で幹折れした。その結果、幹折れしたヒノキAの上部（元口28cm、長さ16m）は、コシアブラ（胸高直径24cm、樹高15m）とヒノキB（胸高直径10cm、樹高9m）に対してかかり木状態となった。</p> <p>下山時、被災者は同僚Aに対し「ナラの重量が架線的能力に対して重いため、枝の処理が必要である」と伝えたが、同僚Aは、「ナラはそのままの状態でも集材可能であり、架線で態勢を変えることで安全に枝払いも可能である」と被災者に説明し、「架線が完成するまでナラをそのままの状態で置いておく」ことを指示した。このとき被災者は、かかり木となっていた幹折れしたヒノキA（上部）について同僚Aに伝えておらず、同僚Aはかかり木の存在を把握できていなかった。</p> <p>当日、被災者は、8時50分頃に入山し、9時20分頃までに前日に伐倒したナラの枝を払った後、幹折れしたヒノキA（上部）の処理を行おうとコシアブラを伐倒しようとした。コシアブラに受け口を入れたところ、コシアブラが受け口部分から折れはじめ、被災者は退避したものの、コシアブラとヒノキBから外れた幹折れしたヒノキA（上部）が被災者の腰部に落下して受災したと推定される。</p> |
