## 請負事業体及び立木販売における災害発生報告(休業4日以上)

1 署等名	東信森林管理署
2 事業の種類	造林事業（森林環境保全整備事業（保育間伐活用型 東信6 長倉山1）
3 災害発生日時等	令和7年12月4日（木） 9時00分頃発生 怪我の程度：腰椎破裂骨折 休業見込み：3か月程度
4 灾害発生場所	長野県北佐久郡軽井沢町 長倉山国有林2117は林小班
5 契約相手方	有限会社早川実業
6 事業実行事業体	同上
7 被災者年齢等	年齢：45歳 性別：女性 2の事業の経験年数：1年8ヶ月 雇用区分：正社員 社会保険等加入状況： <input checked="" type="checkbox"/> 労災 <input checked="" type="checkbox"/> 雇用 <input checked="" type="checkbox"/> 健康 <input checked="" type="checkbox"/> 厚生 <input checked="" type="checkbox"/> 林退
8 従事作業	伐倒作業
9 災害概況	<p>当日、被災者は同僚4名（それぞれ同僚A、同僚B、同僚C、現場代理人という。）と間伐作業に従事していた。</p> <p>7時00分、5名でミーティングを行い、同僚Aは部品調達のため現場外へ出発、残りの4人で作業場所の確認を行い、各自作業場所へ向かった。</p> <p>8時00分より同僚B、C及び被災者は各自50m以上離れて伐倒作業に従事。現場代理人も離れた場所で機械造材作業を行うこととした。</p> <p>9時00分頃、被災者が伐採したカラマツA（胸高直径推測14cm、樹高推測14m）が、隣接していたカラマツB（胸高直径31cm、樹高20m）に対しかかり木状態となった。被災者は状況を確認するためカラマツBに近づき、「あとで重機によって対処しよう」と判断、カラマツA（かかり木）から目を離し次の伐採対象木に向かって移動しかけたところ、かかり木のカラマツAが被災者の方へ倒ってきて、被災者の腰に当たり受災した。</p> <p>9時15分頃、被災者付近の場所からチェーンソーの音が聞こえない事が気になった同僚Bが様子を見に行き、伐倒木に抱き着くようにうずくまっている被災者を発見。被災者は「腰が痛い」ということのみを訴えた。被災者は自立歩行が困難であったことから、同僚Bはすぐに無線にて現場代理人やほかの同僚に連絡した。同僚Bと駆け付けた同僚Cが支えながら会社の車両に乗せて被災者を休憩させ、被災者以外は作業に復帰した。</p> <p>12時00分、同僚B、Cと現場代理人が昼休憩に車に戻った際、被災者は、「おそらくギックリ腰だと思う。休んだら治る。」と発言。（現場代理人は被災者が元看護士で腰痛持ちであることを知っていた。

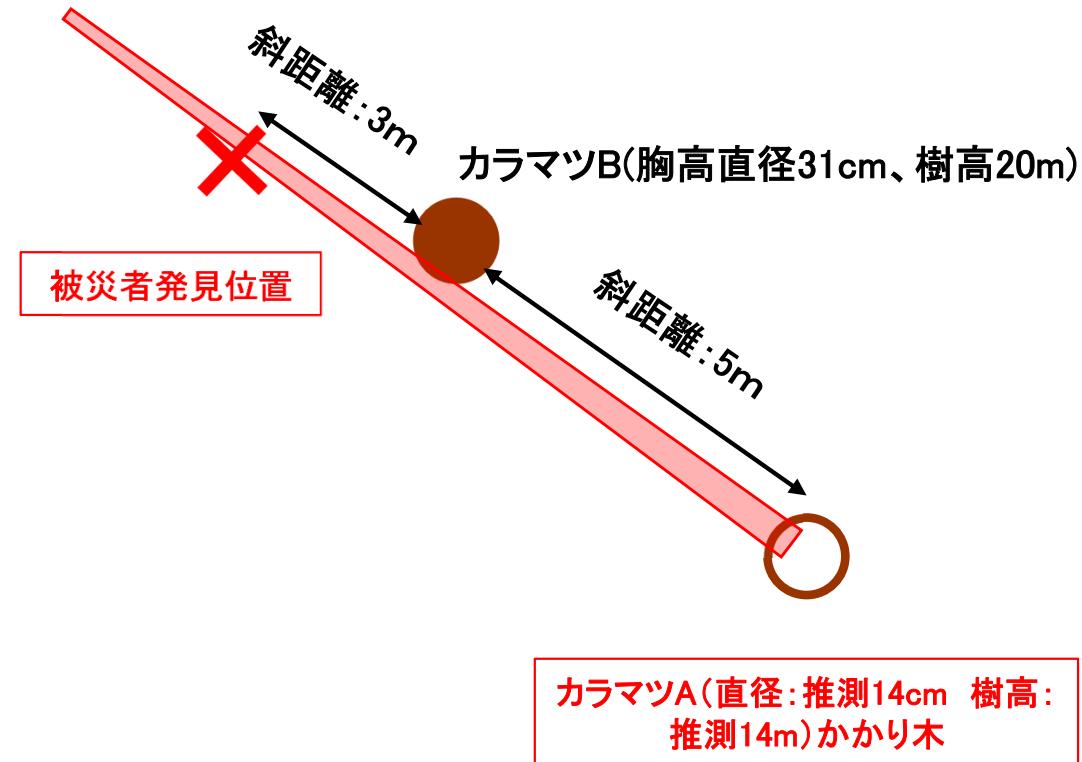
被災者発見時の状況

カラマツB(胸高直径31cm、樹高  
20m)

カラマツA(胸高直径:推測14cm  
樹高:推測14m)  
かかり木

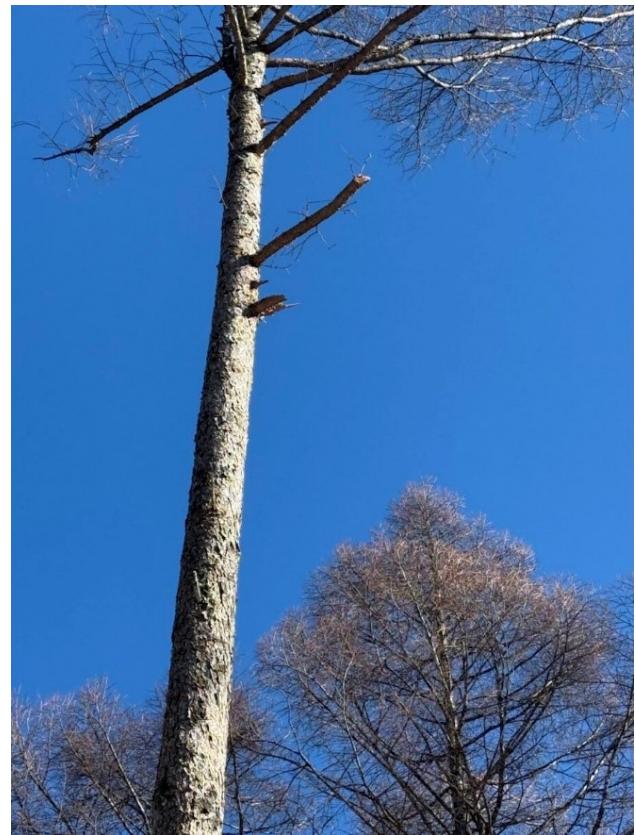
伐倒(かかり木)時に折れた思われる枝がある
