請負事業体及び立木販売における災害発生報告(休業4日以上)

1 署 等 名	東信森林管理署
2 事業の種類	立木販売(分収造林)
3 災害発生日時等	令和4年5月30日(月) 14時00分頃発生 怪我の程度:第2腰椎圧迫骨折、左肩挫傷 休業見込み:3ヶ月程度
4 災害発生場所	長野県佐久市 立科国有林111ち林小班
5 契約相手方	株式会社 吉本
6 事業実行事業体	同上
7 被災者年齢等	年齢:50歳 性別:男 経験年数:25年 雇用区分:正社員 社会保険等加入状況:労災、雇用、健康、厚生、中退共
8 従事作業	伐倒作業(皆伐)
9 災害概況	<p>当日被災者(伐倒手)は、同僚5名(同僚A:伐倒作業、同僚B:グラップルによる集材作業、同僚C:ハーベスタによる造材作業、同僚D:バックホウによる作業道修繕作業、同僚E:フォワーダによる運材作業)と伐倒作業等に従事していた。</p> <p>被災者は朝から伐倒作業に従事し、昼休憩後13時00分から作業を再開した。</p> <p>14時00分頃、被災者がアカマツA(根元径36cm、胸高直径32cm、樹高23.0m)を伐倒するため、追い口を入れた際、チェーンソーのガイドバーが噛んだ状態で倒れ始めたため、被災者はチェーンソーを外そうとしたが外れない状態のまま倒れた。その際、伐倒したアカマツAの幹が伐倒方向の7.8m先にあるアカマツB(胸高直径34cm、樹高21.0m)の伐根(高さ0.7m)に当たって跳ね上がり、元口が被災者の左側肩甲骨付近に当たり被災したものと思われる。その後、アカマツAはもう一度跳ね上がり、伐倒済みであったカラマツC(胸高直径12cm、樹高13.6m)及びアカマツBの幹の上に乗ったものと思われる(現場の状況から推定)。</p> <p>同時刻頃、約50m離れた場所で伐倒作業に従事していた同僚Aが、チェーンソーの燃料補給のためエンジンを停止した際、被災者の方向から声が聞こえたため駆けつけたところ、ヘルメット及び腰ベルトを外し地面に座った状態の被災者から腰を痛めたことを告げられた。同僚Aは、被災者の意識がはっきりしていたことから、同僚Bの元へ向かい災害が発生したことを伝え、同僚C、同僚Dにも携帯電話で伝えた。その後、同僚Aと同僚B、同僚Cと同僚Dは被災者の元へ駆けつけた。</p> <p>14時15分頃、同僚Dは携帯電話で会社の木材部次長へ災害が発生した旨連絡した。会社から病院へ向かうよう指示があり、通勤車</p>

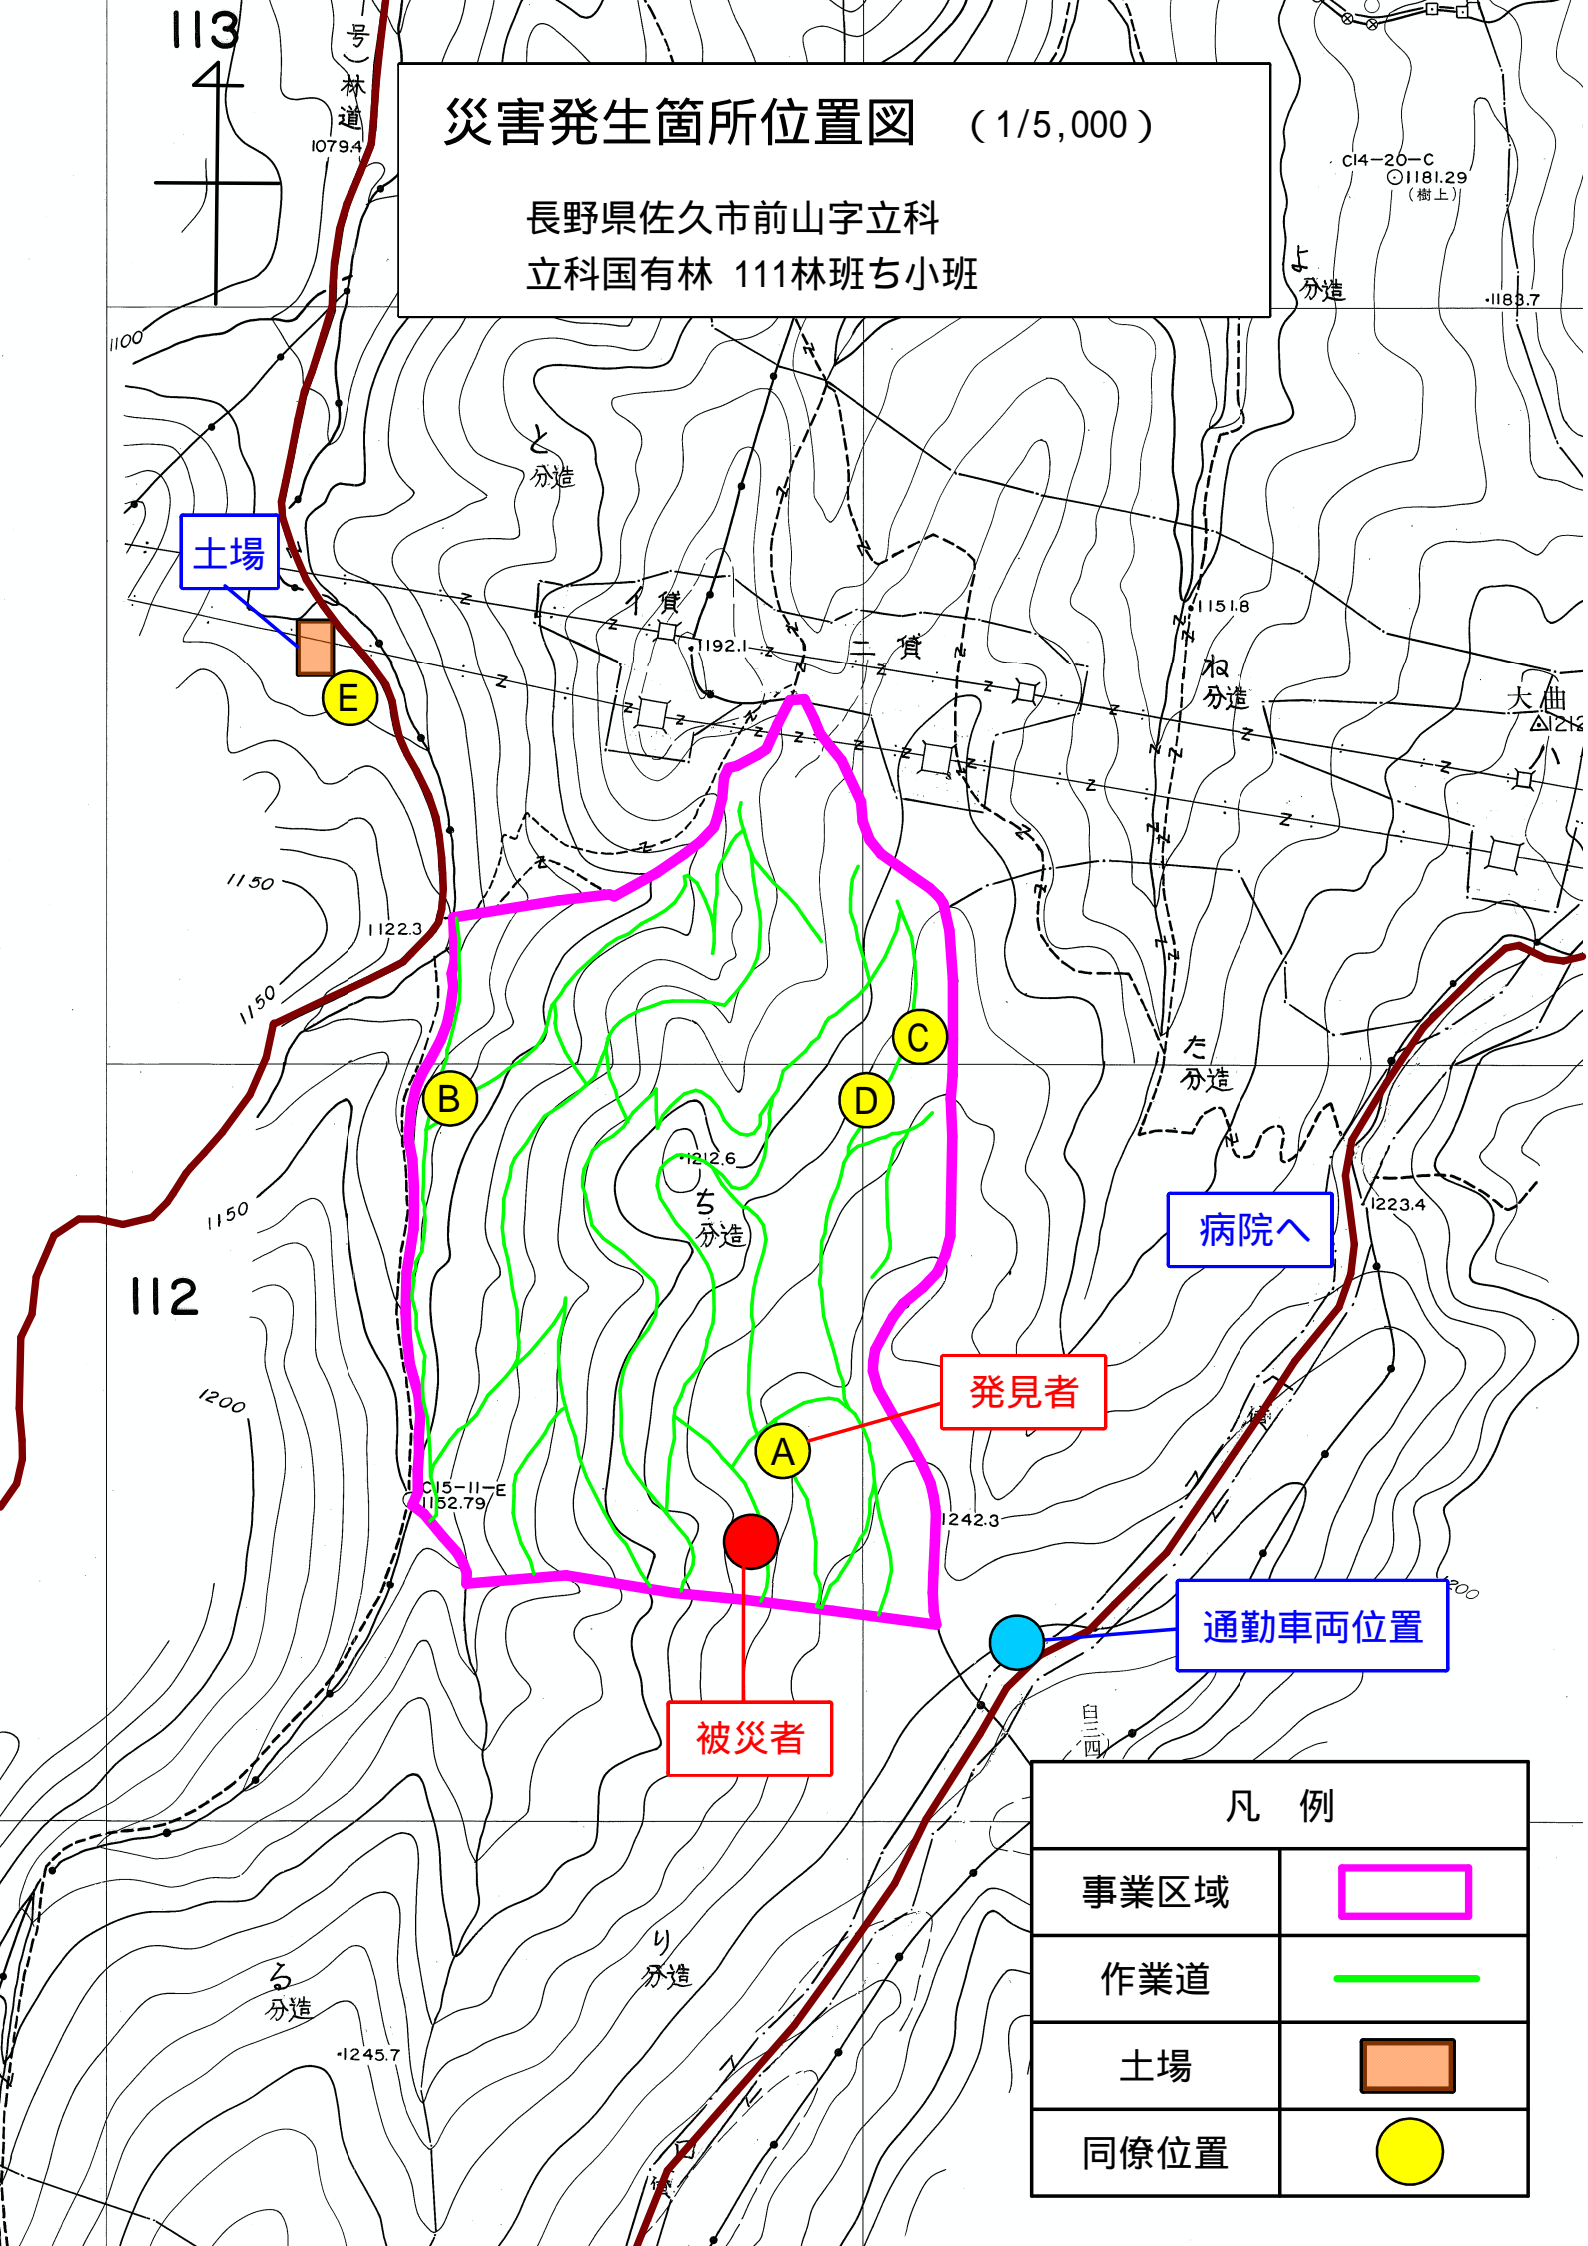
災害発生箇所位置図 (1/5,000)

発見者

通勤車両位置

被災者

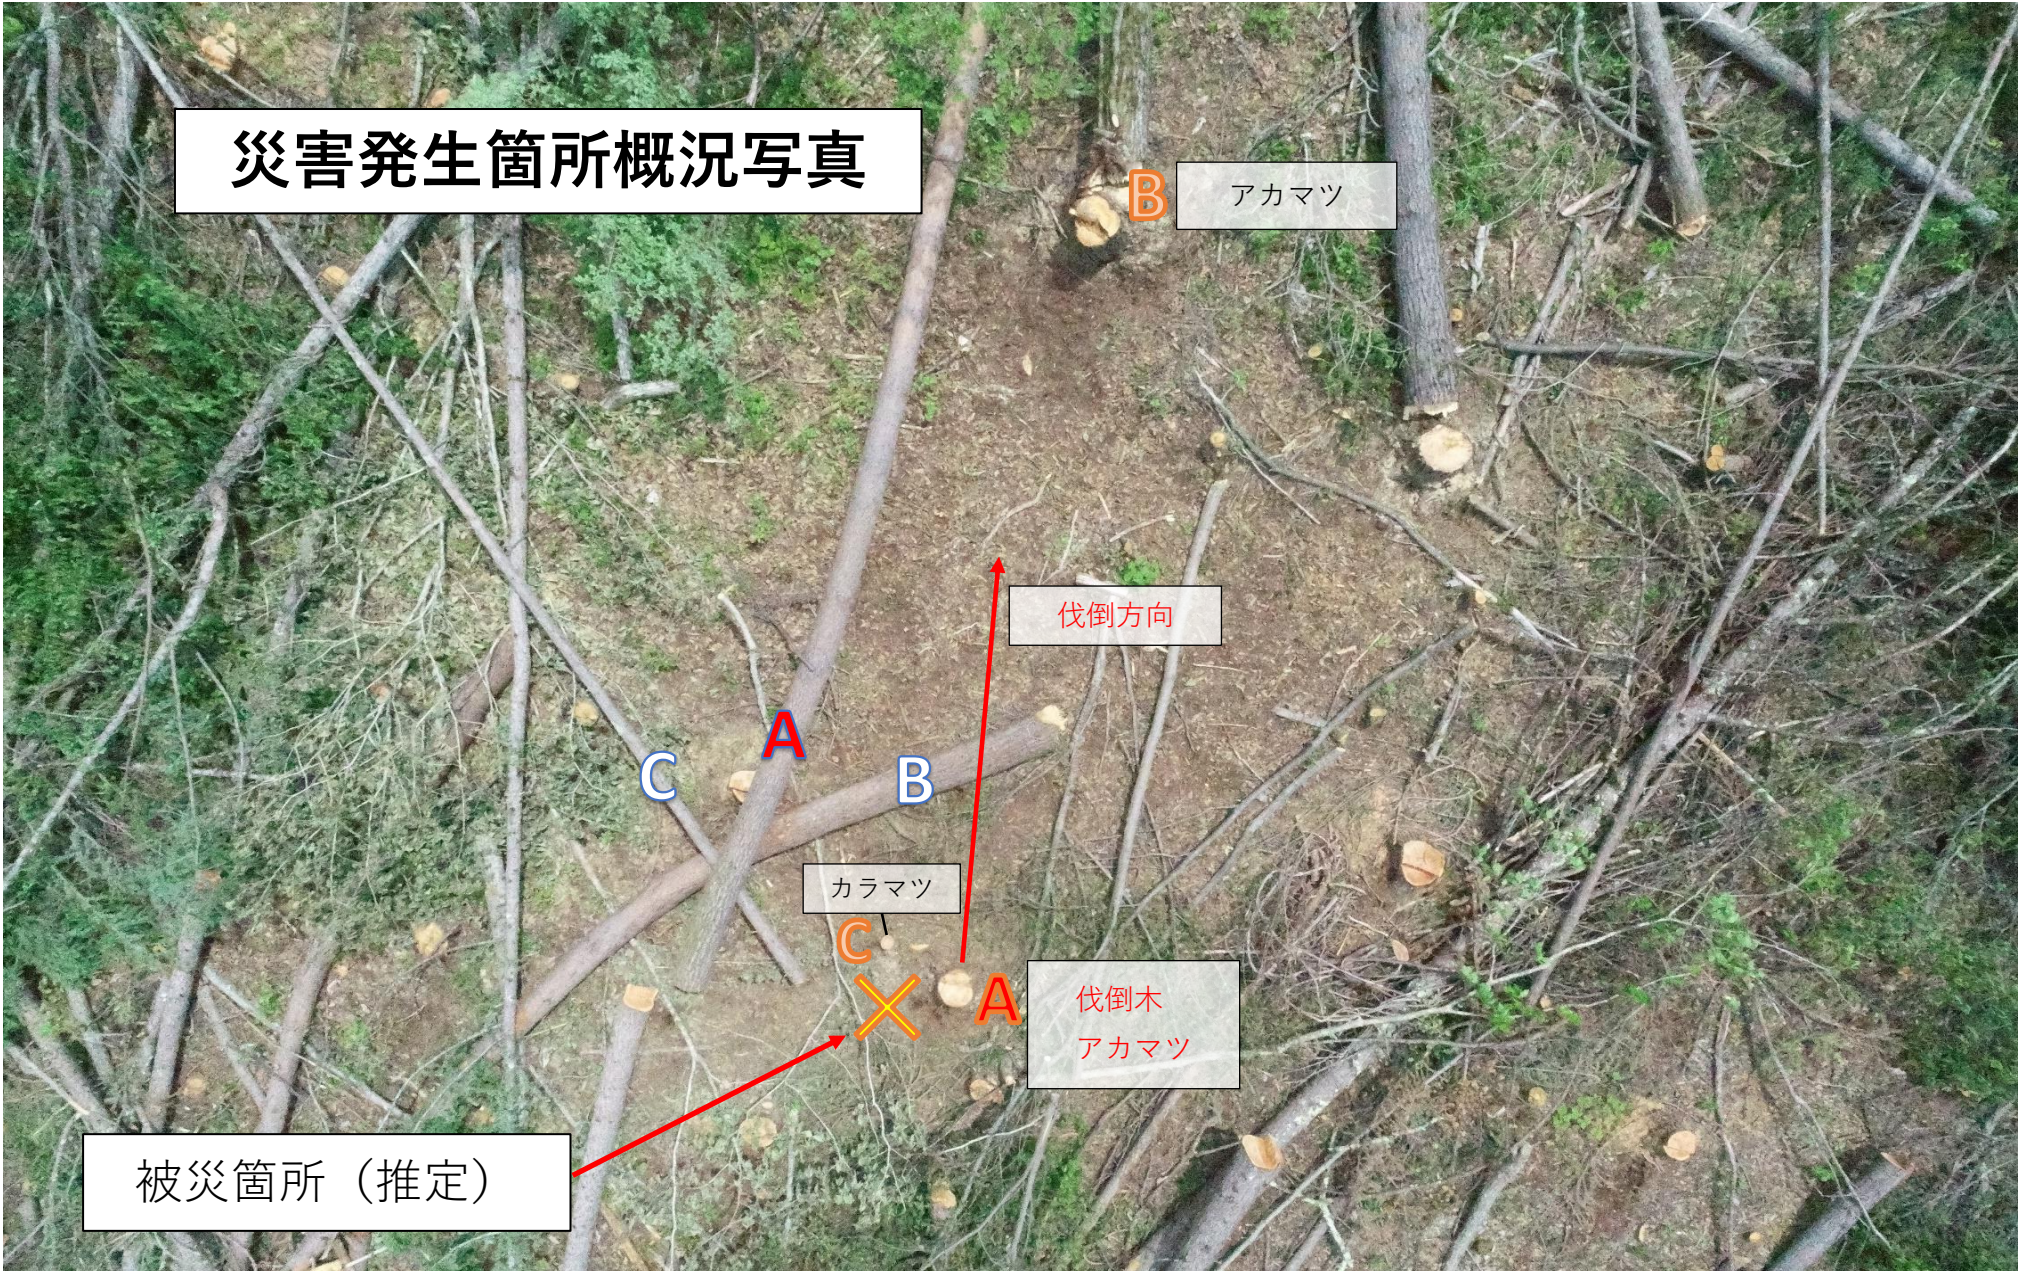
災害発生箇所概況写真

伐倒木
アカマツ

被災箇所 (推定)

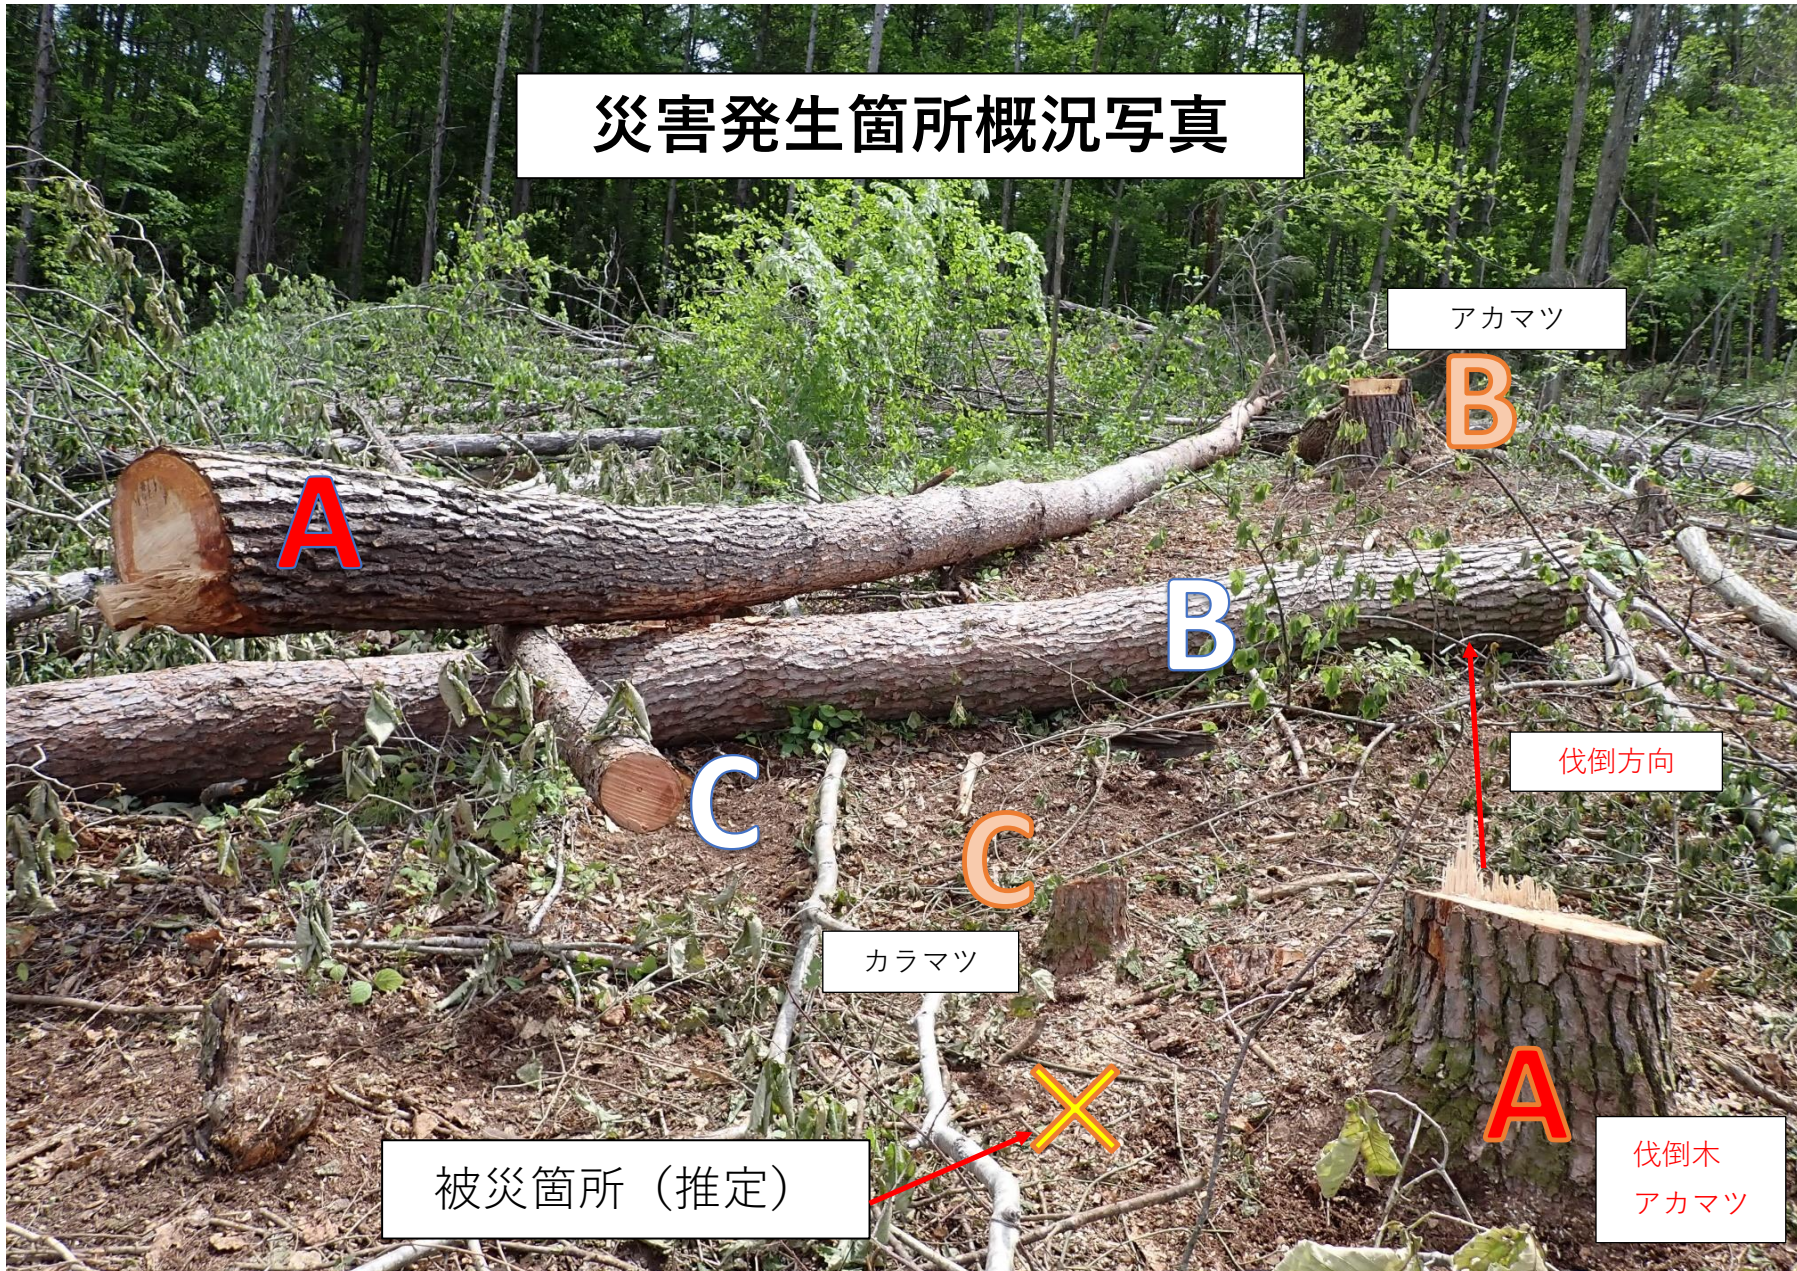
災害発生箇所概況写真

被災箇所（推定）

伐倒木
アカマツ

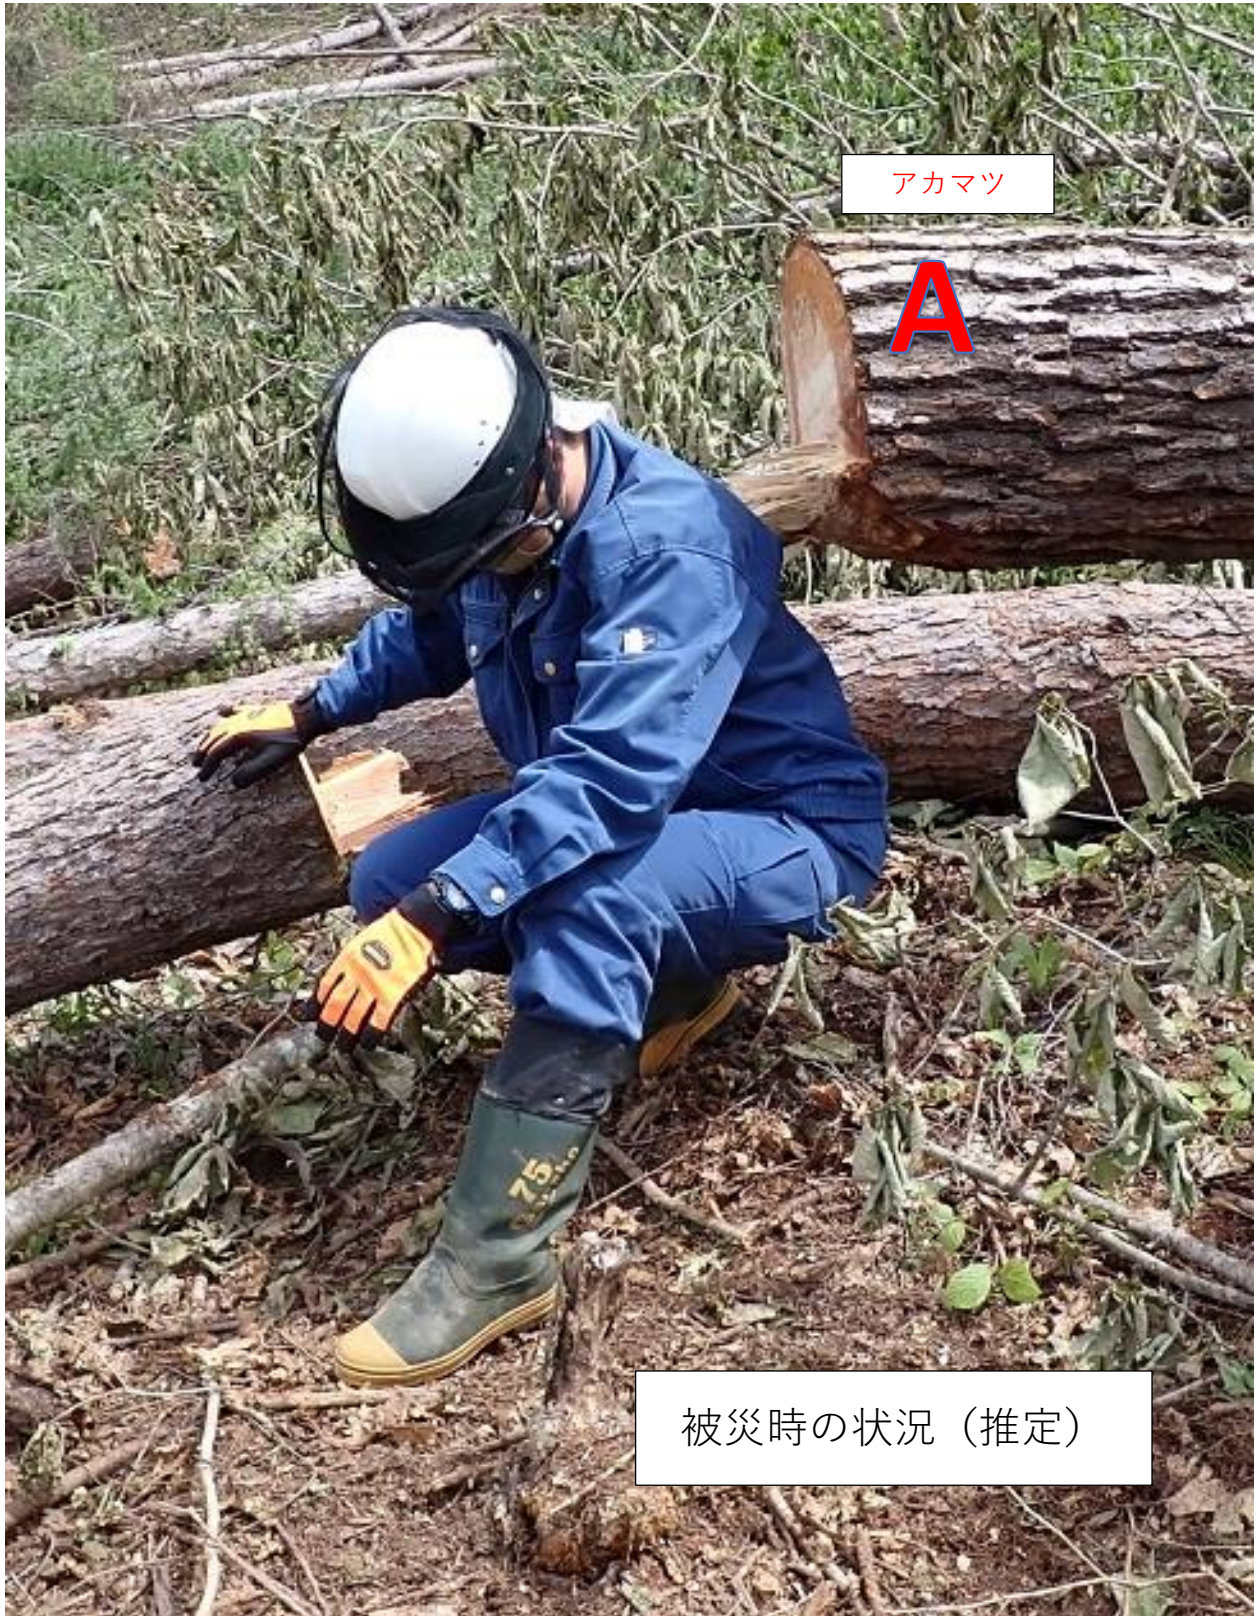
災害発生状況写真

被災時の状況（推定）
