請負事業体及び立木販売における災害発生報告(休業4日以上)

| 1 署 等 名 | 木曾森林管理署 |
| 2 事業の種類 | 請負事業（森林環境保全整備事業（保育間伐活用型ほか木曾13末川）） |
| 4 災害発生場所 | 長野県木曾郡木曾町開田高原 末川国有林544林班ろ小班 |

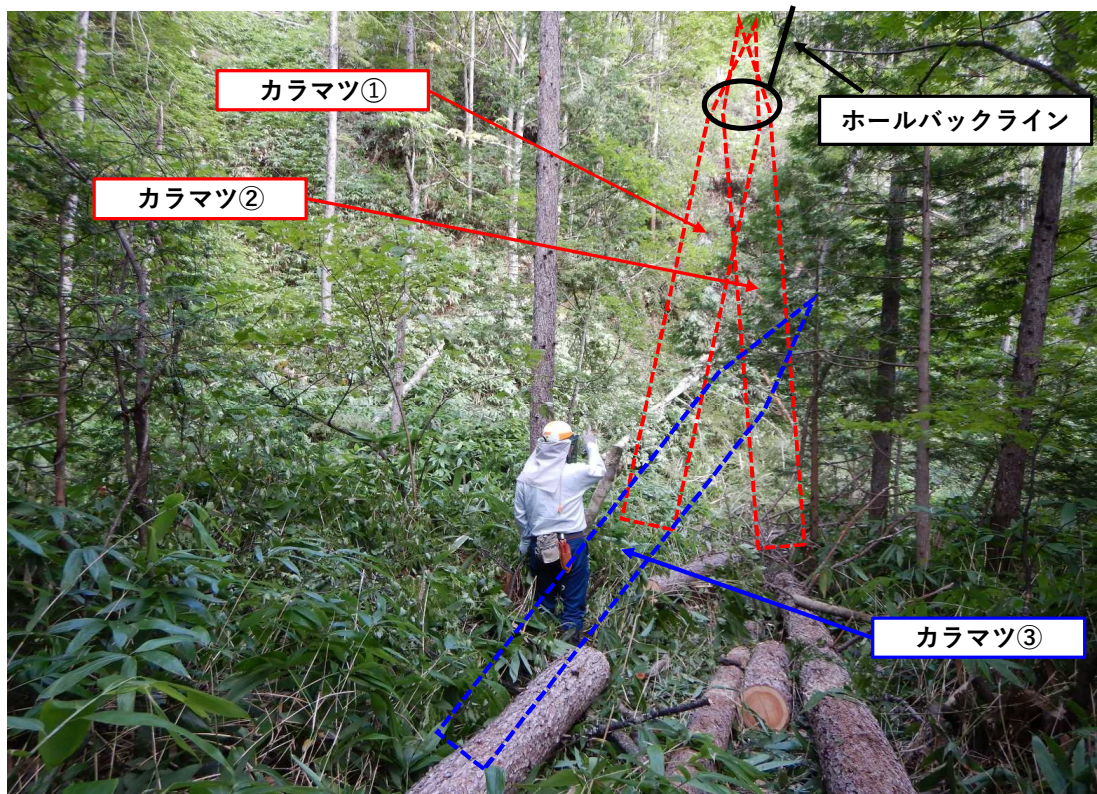
- 1 カラマツ①②をホールバックラインにより集材搬器（奥側）へ引き上げた際、カラマツ③が乗っていたため一緒に引き上げられた。

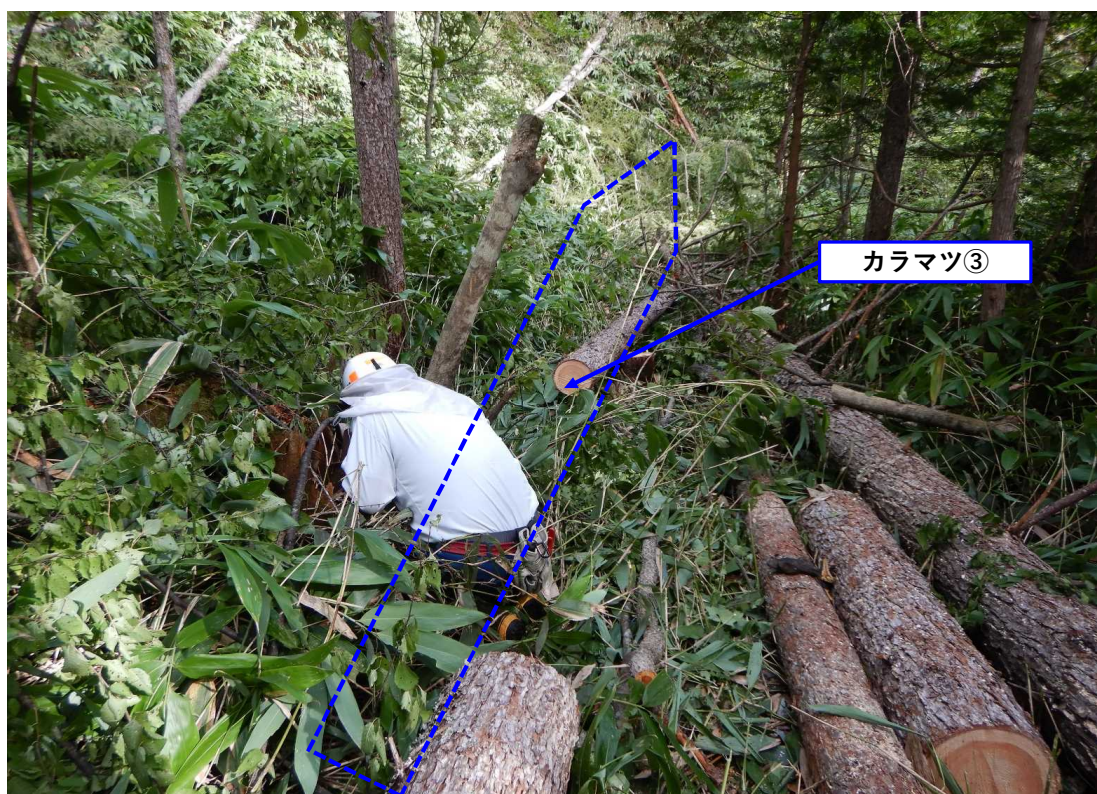
- 2 引き上げられたカラマツ③が滑動し被災者の背中に乗り上げ受災した。

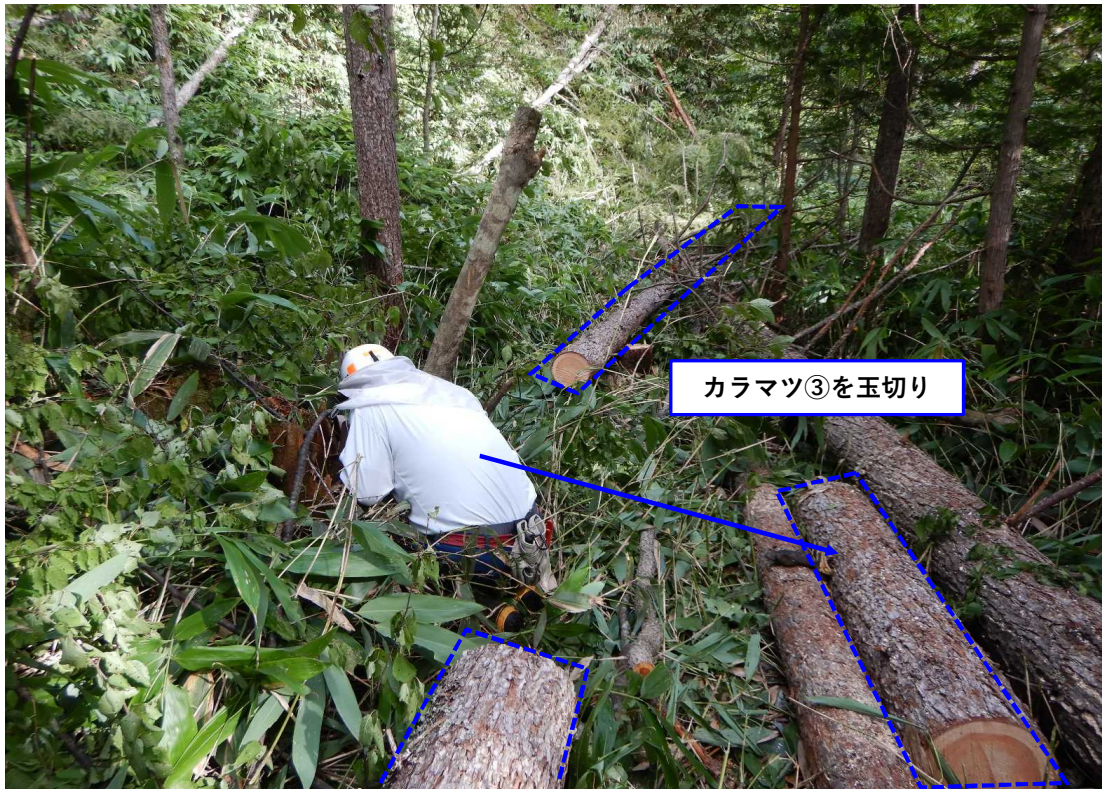
3 正座した状態で背中にカラマツ③が押さえるように乗っていたため玉切りして救出した。
