請負事業体及び立木販売における災害発生報告(休業4日以上)

1 署 等 名	中部森林管理局 岐阜森林管理署
2 事業の種類	立木販売(令和2年度立木販売(分収育林))
3 災害発生日時等	令和 5 年 2 月 2 日 13時40分発生 怪我の程度:肋骨骨折 腹斜筋断裂 副腎断裂 外傷性腹部損傷 外傷性血気胸 休業見込み:約3ヶ月
4 災害発生場所	岐阜森林管理署 川上国有林1007い1林小班
5 契約相手方	奈良県桜井市大字戒重137番地 西垣林業株式会社 代表取締役 西垣 雅史
6 事業実行事業体	(下請)岐阜県高山市高根町日和田710番地 日和田林産有限会社 代表取締役 上田 榮勇
7 被災者年齢等	氏名:〇〇 〇〇 年齢: 47歳 性別:男 2の事業の経験年数:17年 雇用区分:常雇 社会保険等加入状況:労災、雇用、健康、厚生、林退
8 従事作業	集材作業
9 災害概況	<p>当日、被災者は同僚5名とともに、3名ずつ2班に分かれて集材作業に従事した。</p> <p>(作業配置は1班:単動ウインチ付グラップルのオペレーター兼玉外し(A)、玉掛者(被災者)、玉掛補助(B) 2班:スイングヤーダのオペレーター兼玉外し(C)、玉掛者(D)、玉掛補助「現場代理人」(E) なお、玉掛補助は、ワイヤーを玉掛者へ牽引する作業を担当)</p> <p>13:30頃 1班と2班の作業間隔が近づいたため、安全を確保するために交互に作業を行うよう打合せを行った。 その後1班が集材を開始し、元口直径約60cm、材長約20mの半幹材(以下「集材木①」という)に被災者が玉掛をして集材木①を森林作業道まで引き上げた。 この時、被災者と2班の玉掛者(D)は待避場所での様子を見守っていた。 集材木①は元口側が作業道上にあり、末口側が約10m作業道から斜面側にはみ出す形で置かれた。</p> <p>13:40頃 1班の集材(引上げ)作業が終わったため2班が集材を開始し、玉掛者(D)が玉掛をして待避場所に戻ると被災者が次の玉掛準備をするため、伐倒木周辺の除雪(積雪約30cm)を開始した。 この時、上方の森林作業道上ではグラップルのオペレーター(A)が集材木①を集積場へ移動するためにグラップルで掴もうと操作したが、掴み損ねたため集材木①が下方へ滑り落ちた。 下方で待避していた玉掛者(D)が被災者に「危ないから待避場所に戻ったほうがいい」と声をかけた瞬間に集材木①が滑落し始めた。滑落する材の動きを確認した玉掛補助(B)は「危ない、逃げろ」と大声をあげた。 集材木①が滑落した森林作業道下の現場の傾斜は約30度あり、下方の被災者がいた周辺の傾斜は緩く約15度の地</p>

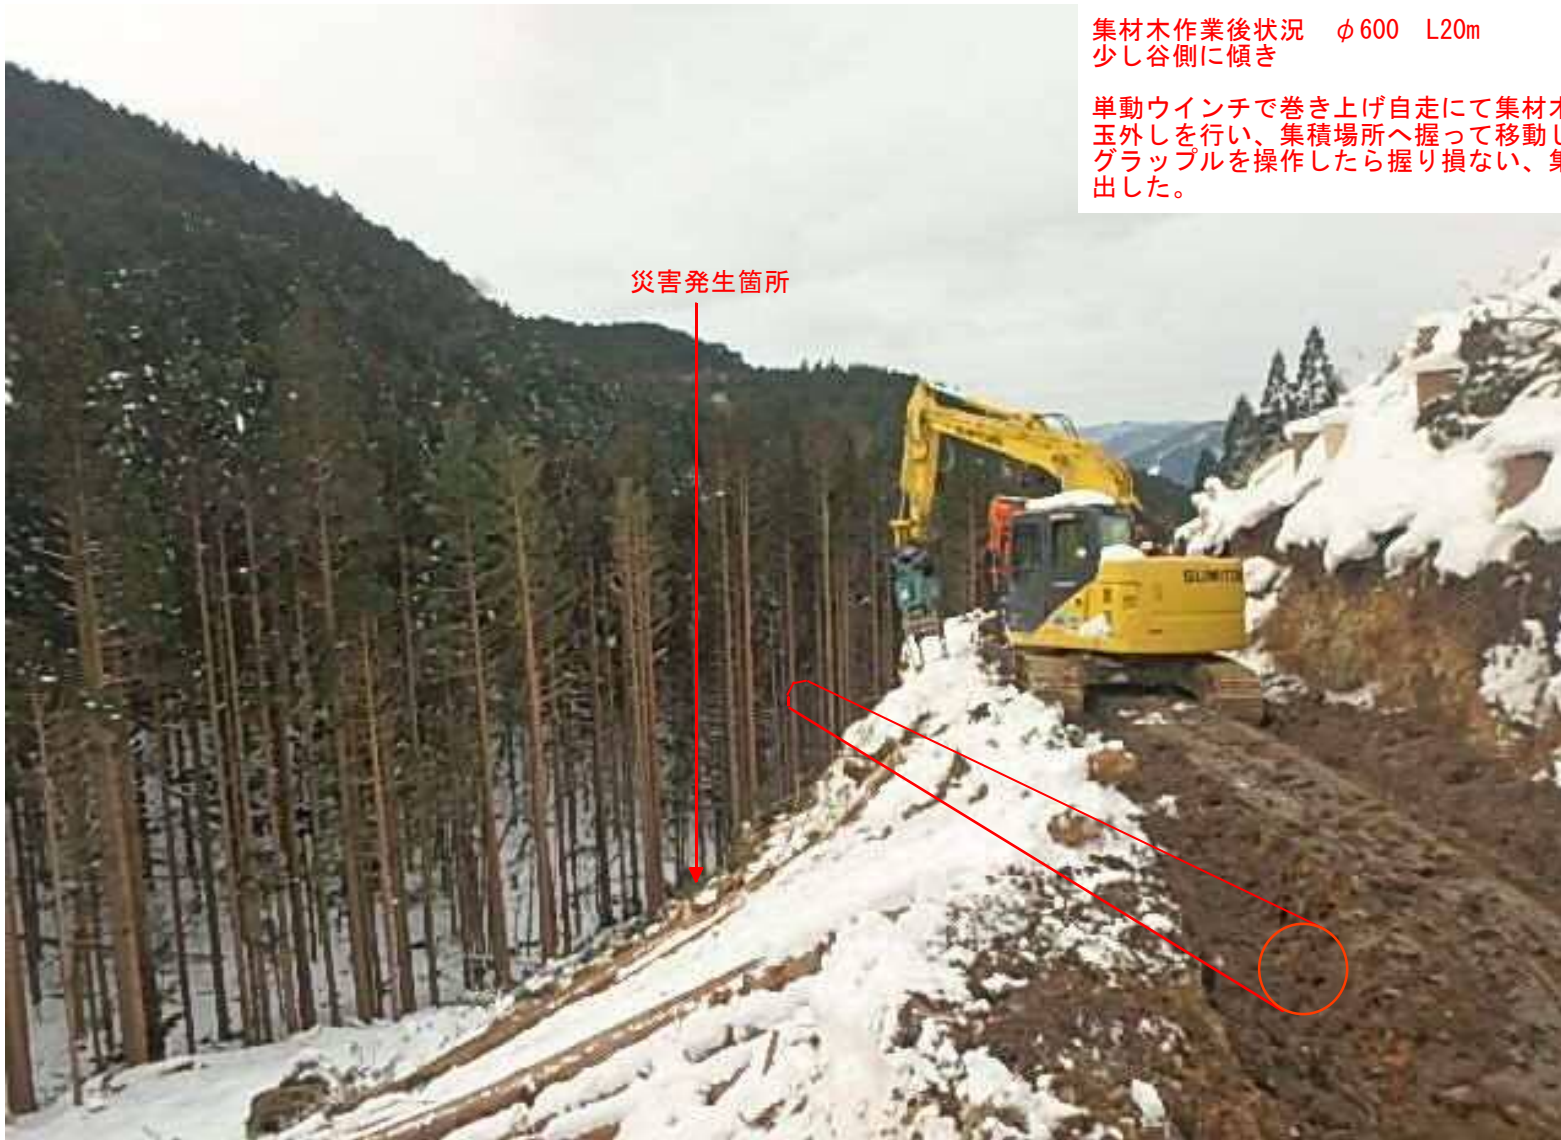
災害発生現場写真 集材（揚げ荷）作業箇所 集材した木の接地作業箇所

集材木作業後状況 $\phi 600$ L20m
少し谷側に傾き

単動ウインチで巻き上げ自走にて集材木を移動。
玉外しを行い、集積場所へ握って移動しようとして
グラップルを操作したら握り損ない、集材木が滑り
出した。

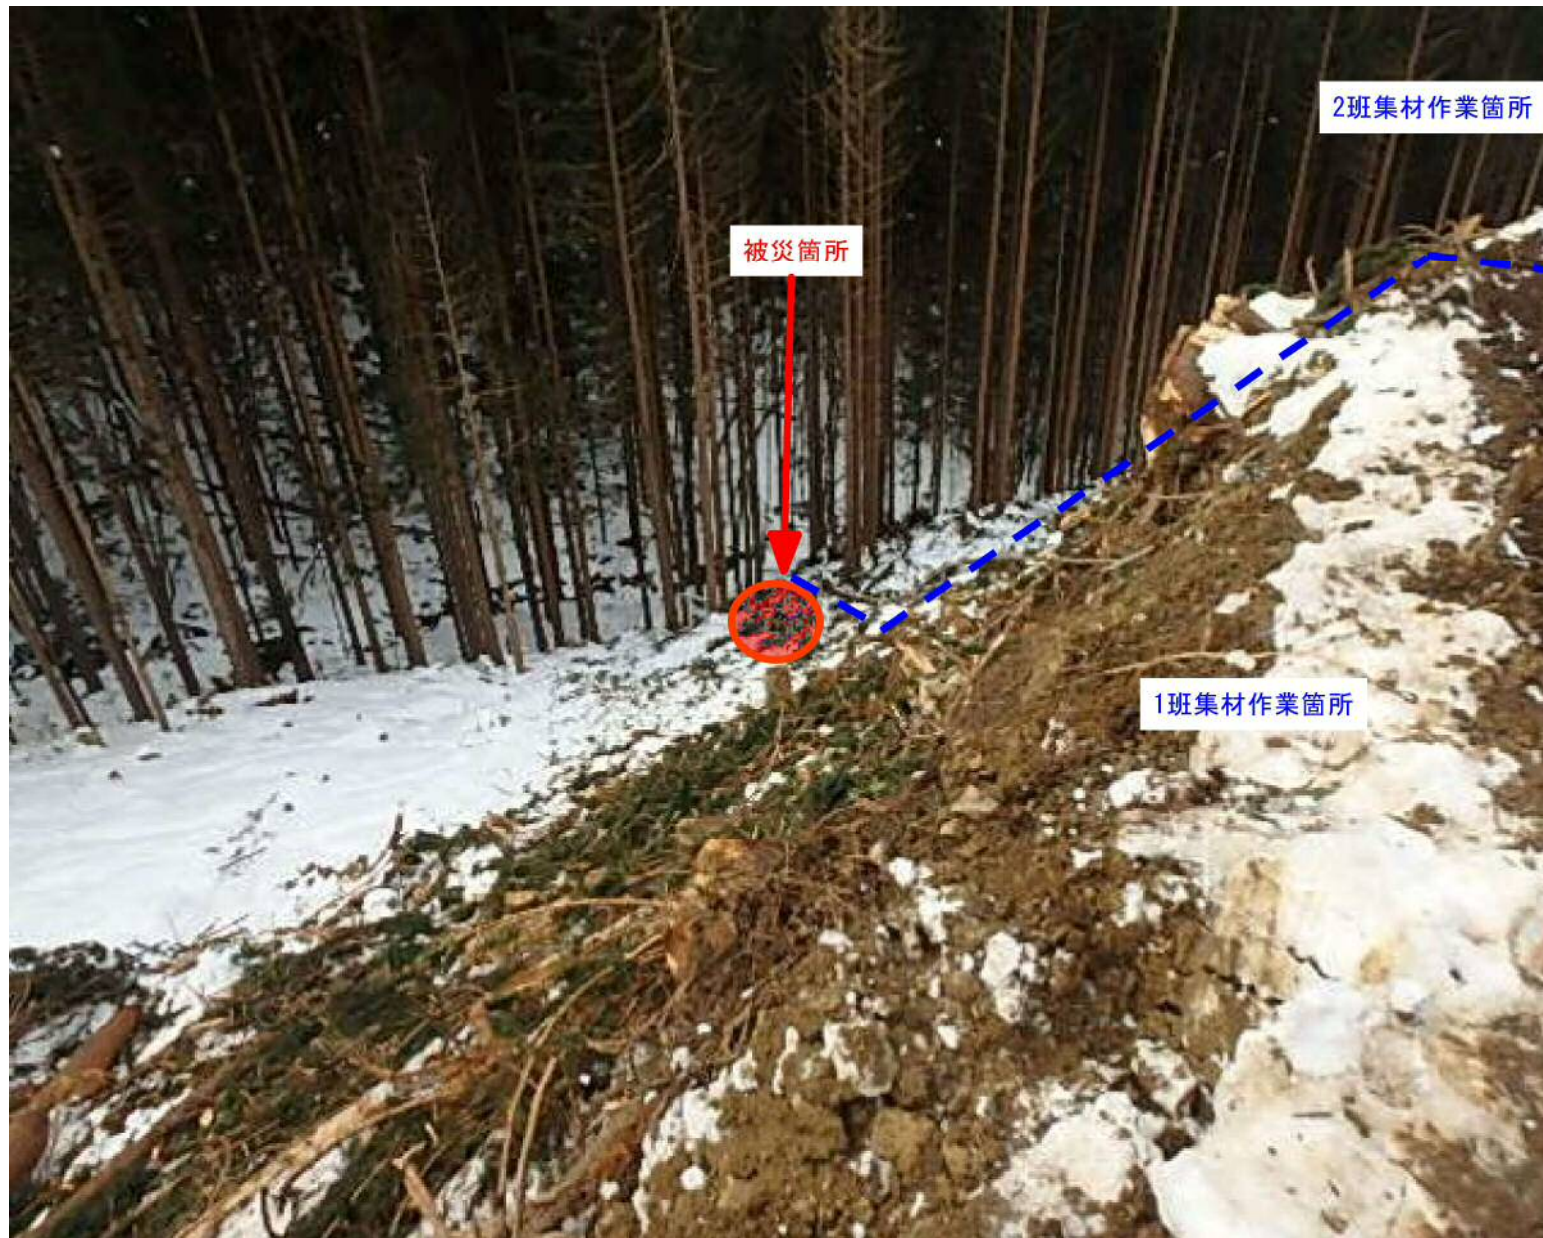
災害発生現場写真 1班集材作業箇所（作業道から下方）

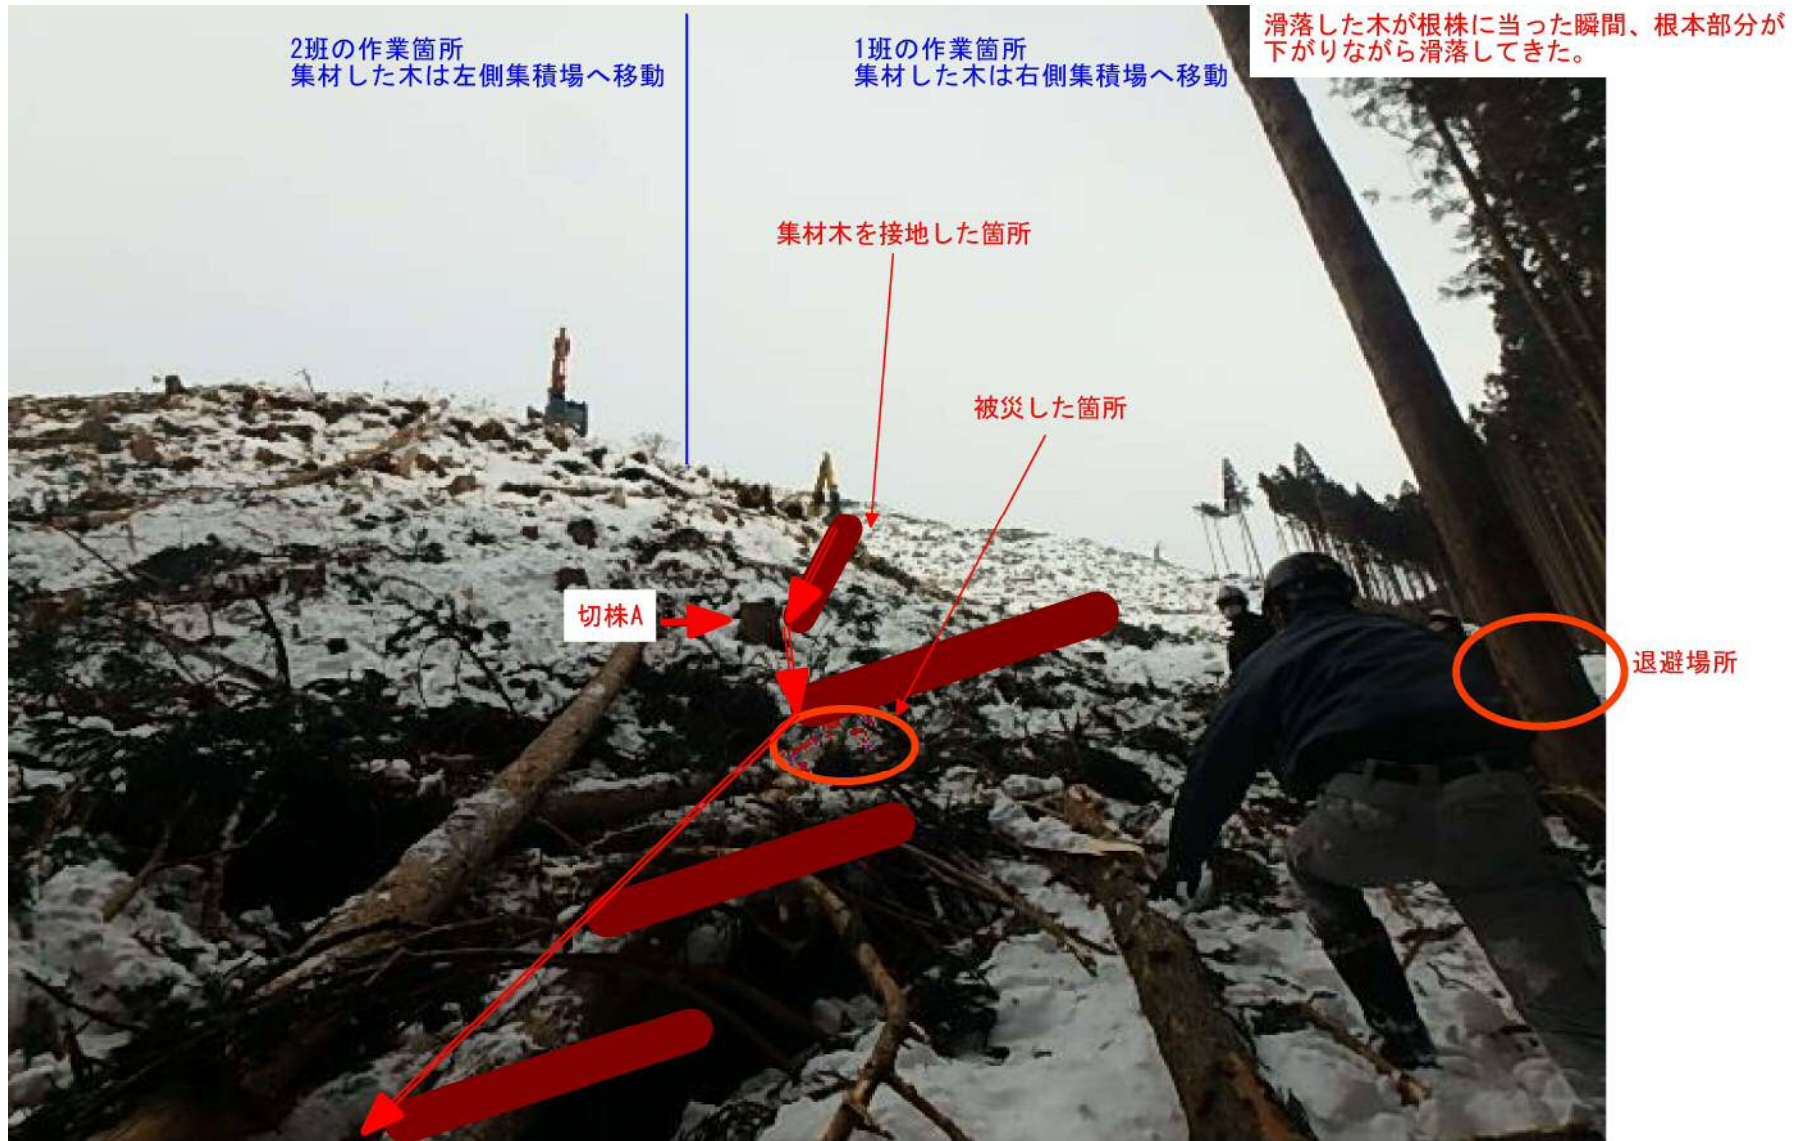
災害発生現場写真

被災箇所から上方写真

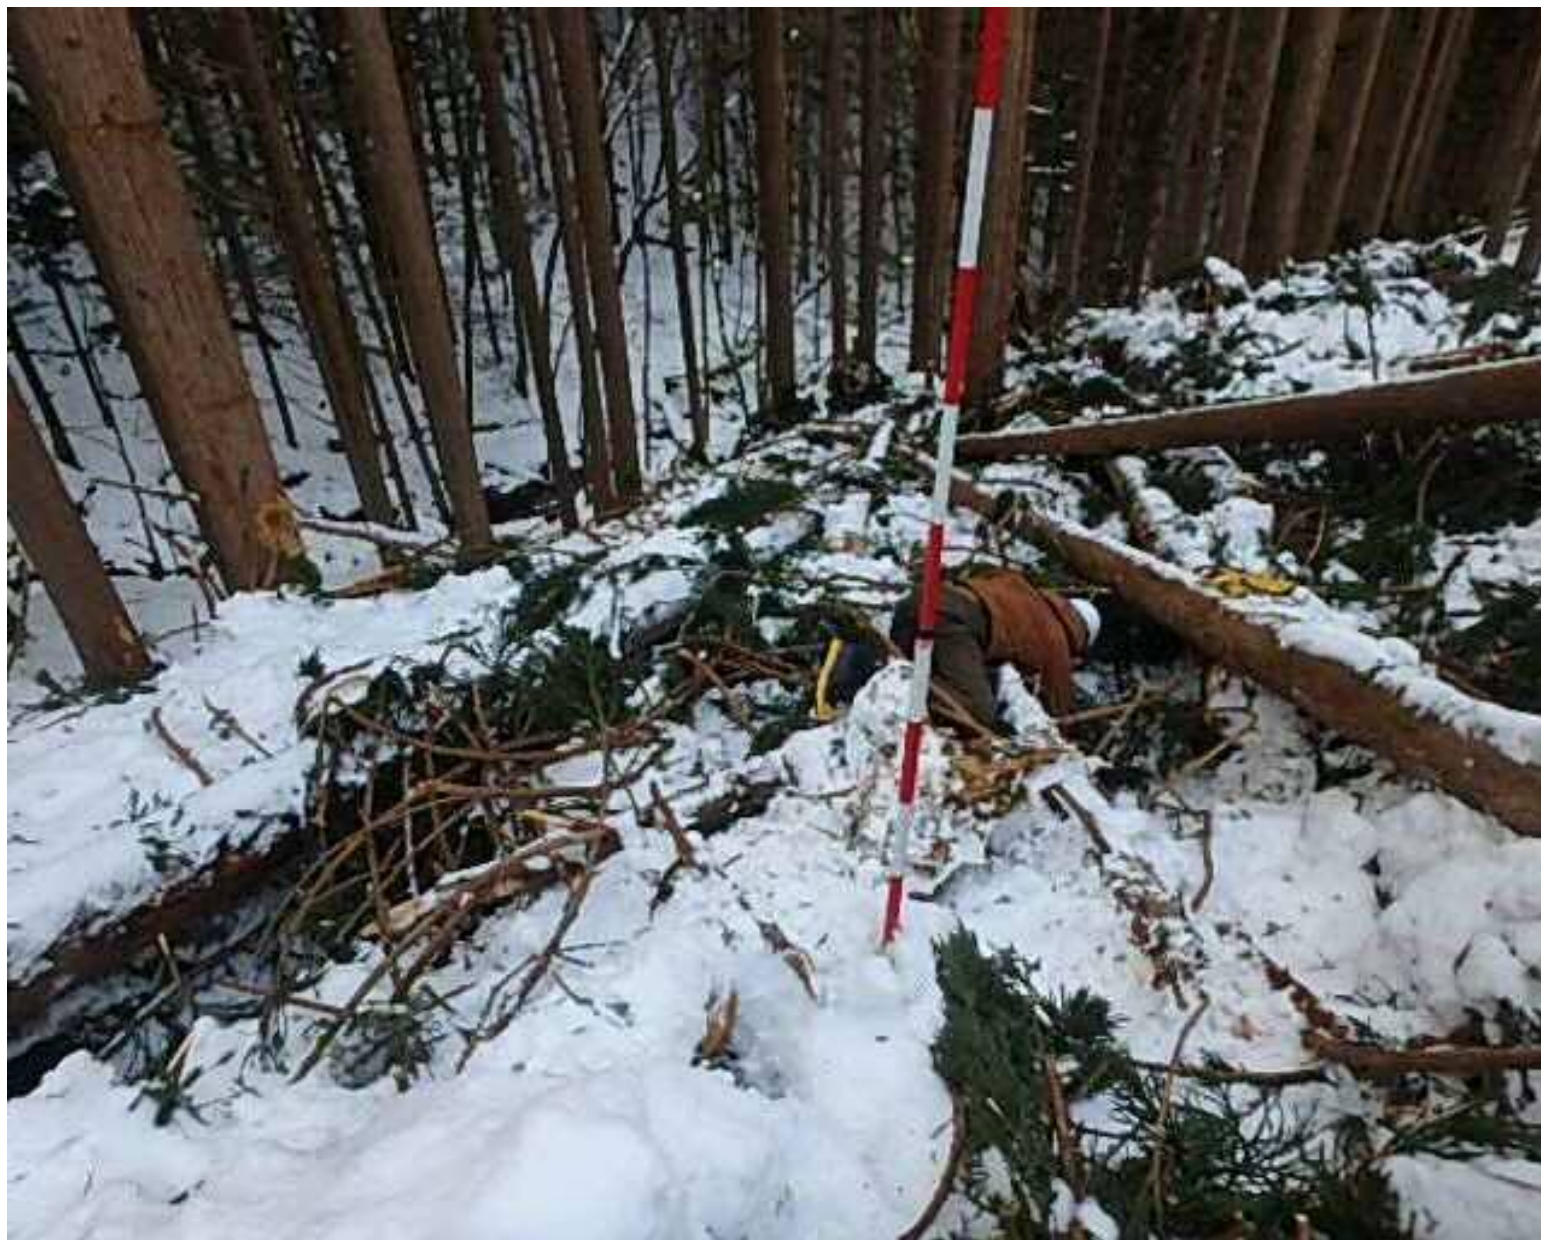
災害発生現場写真 被災者状況

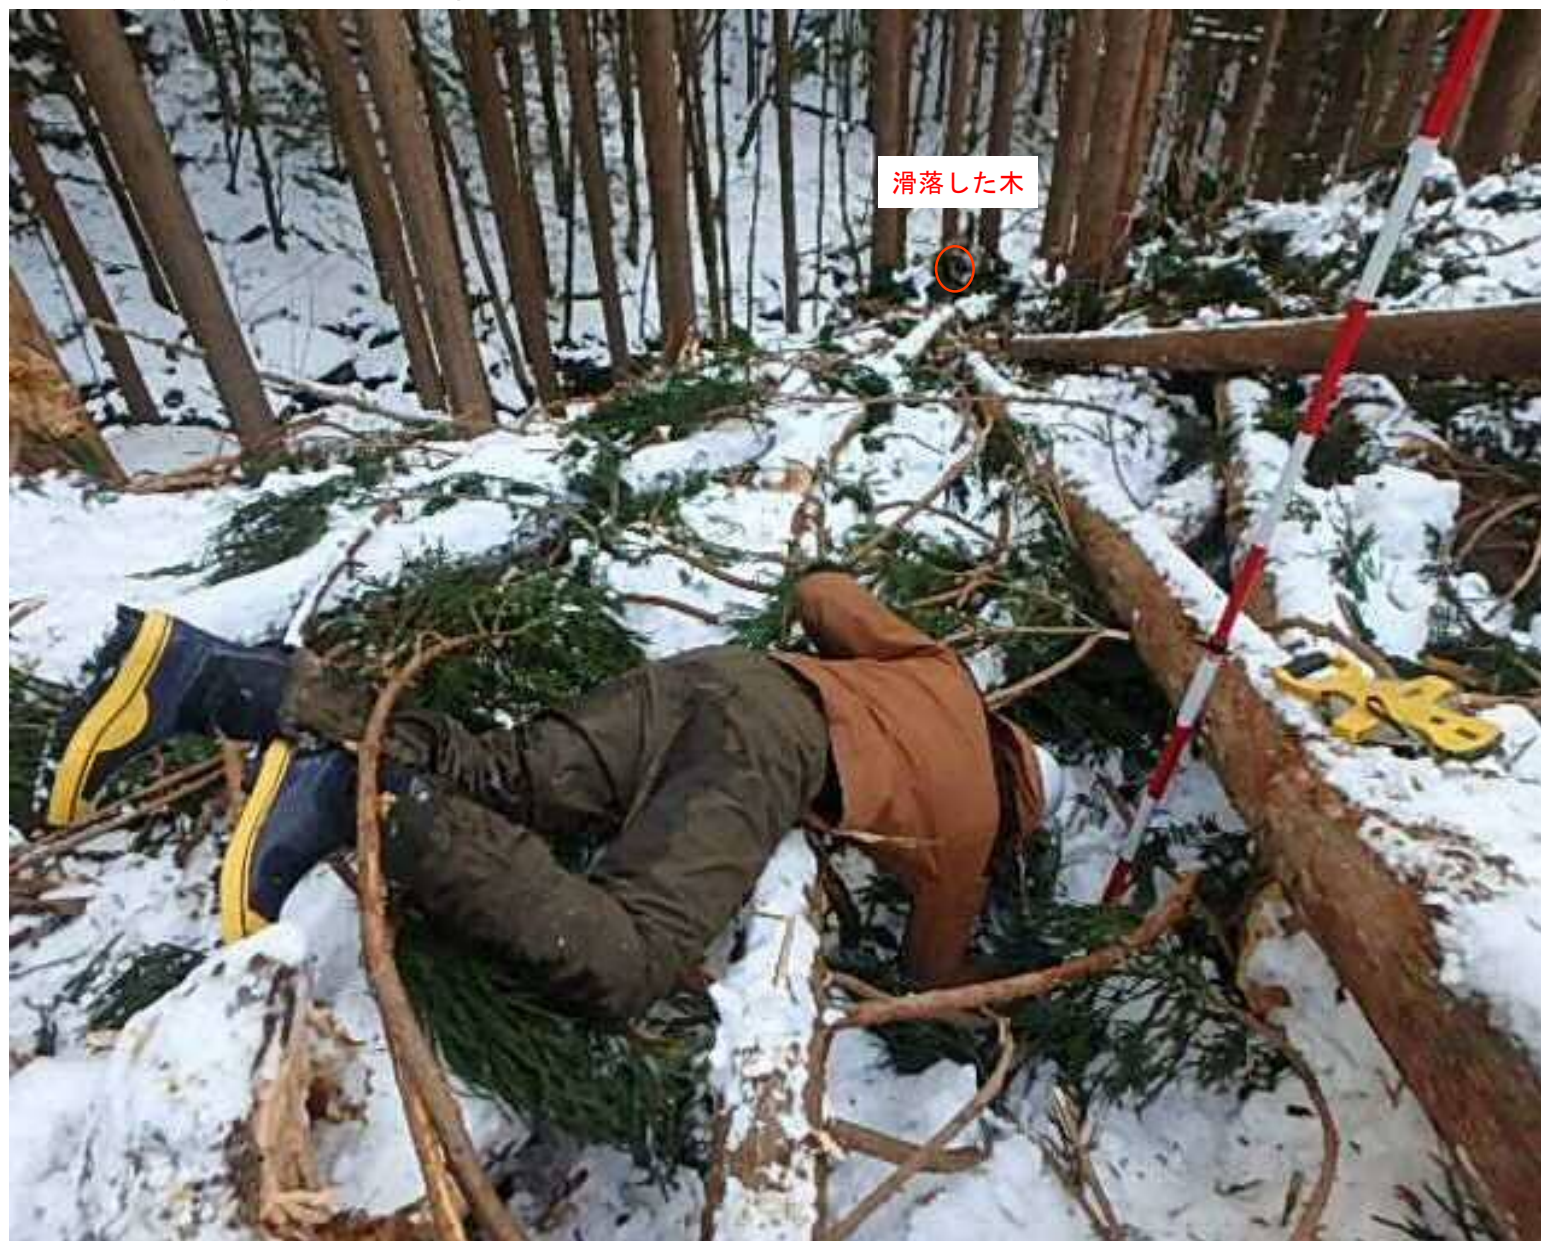
災害発生現場写真 被災者状況(拡大)

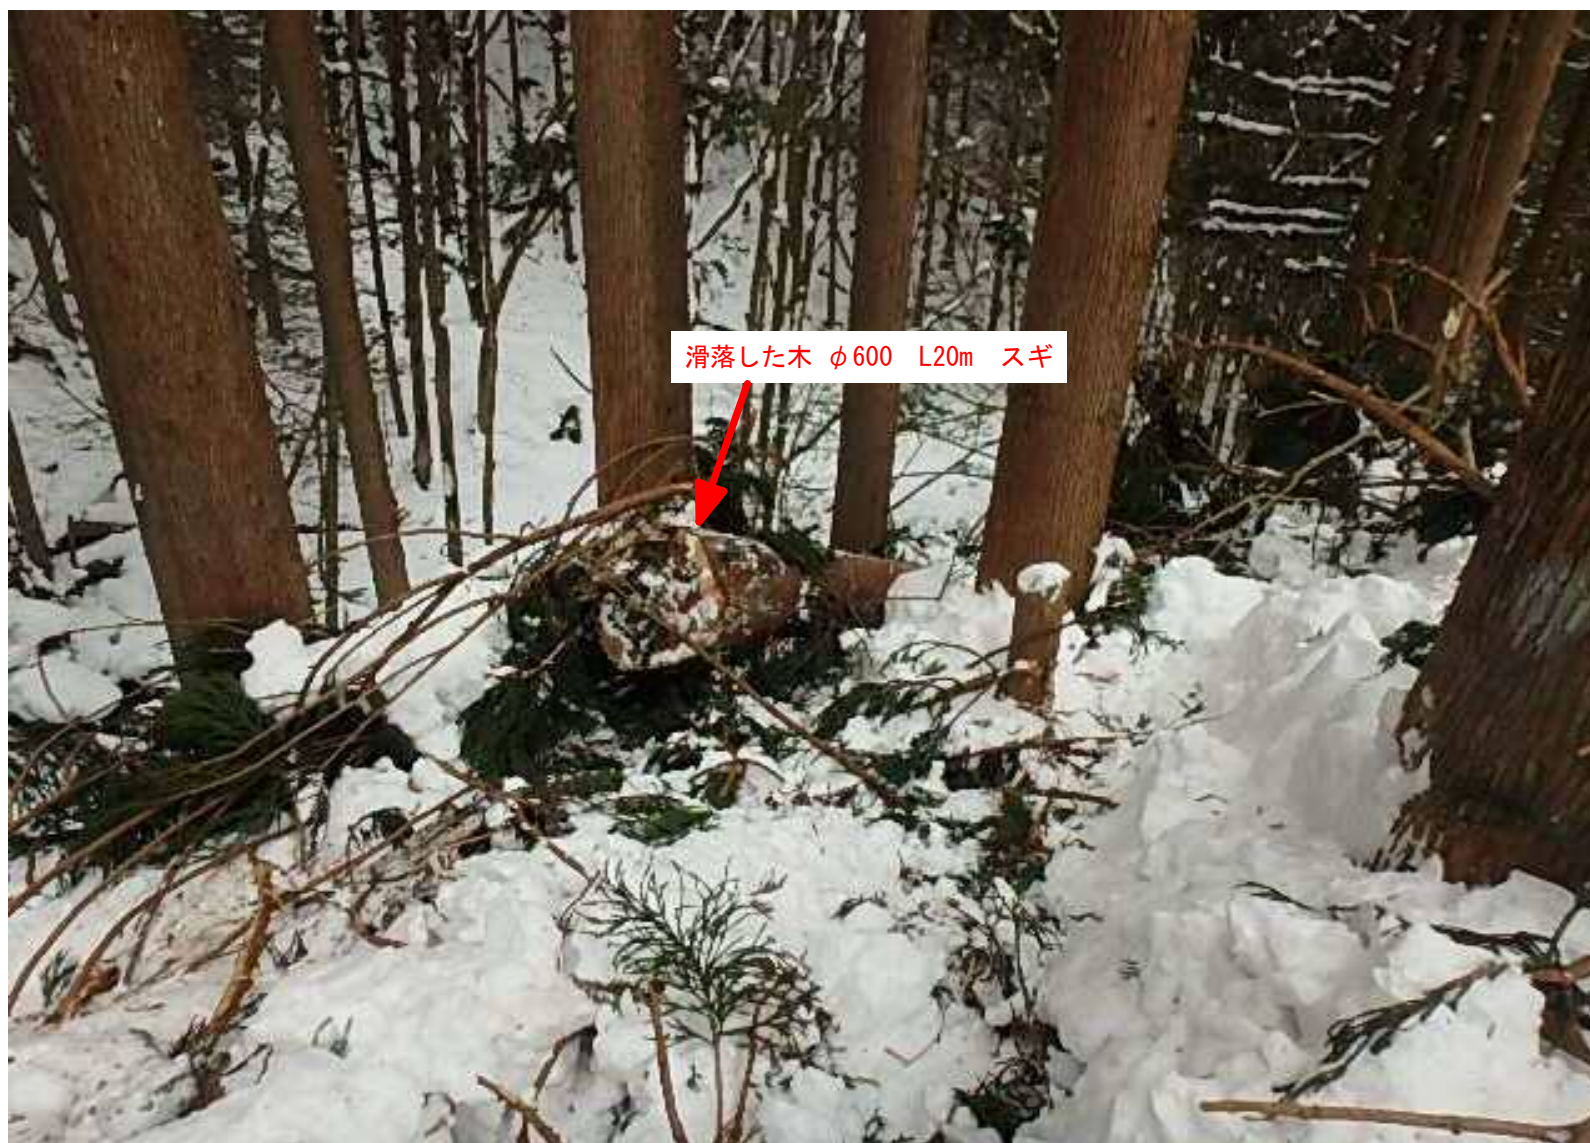
災害発生現場写真

滑落した木の状況

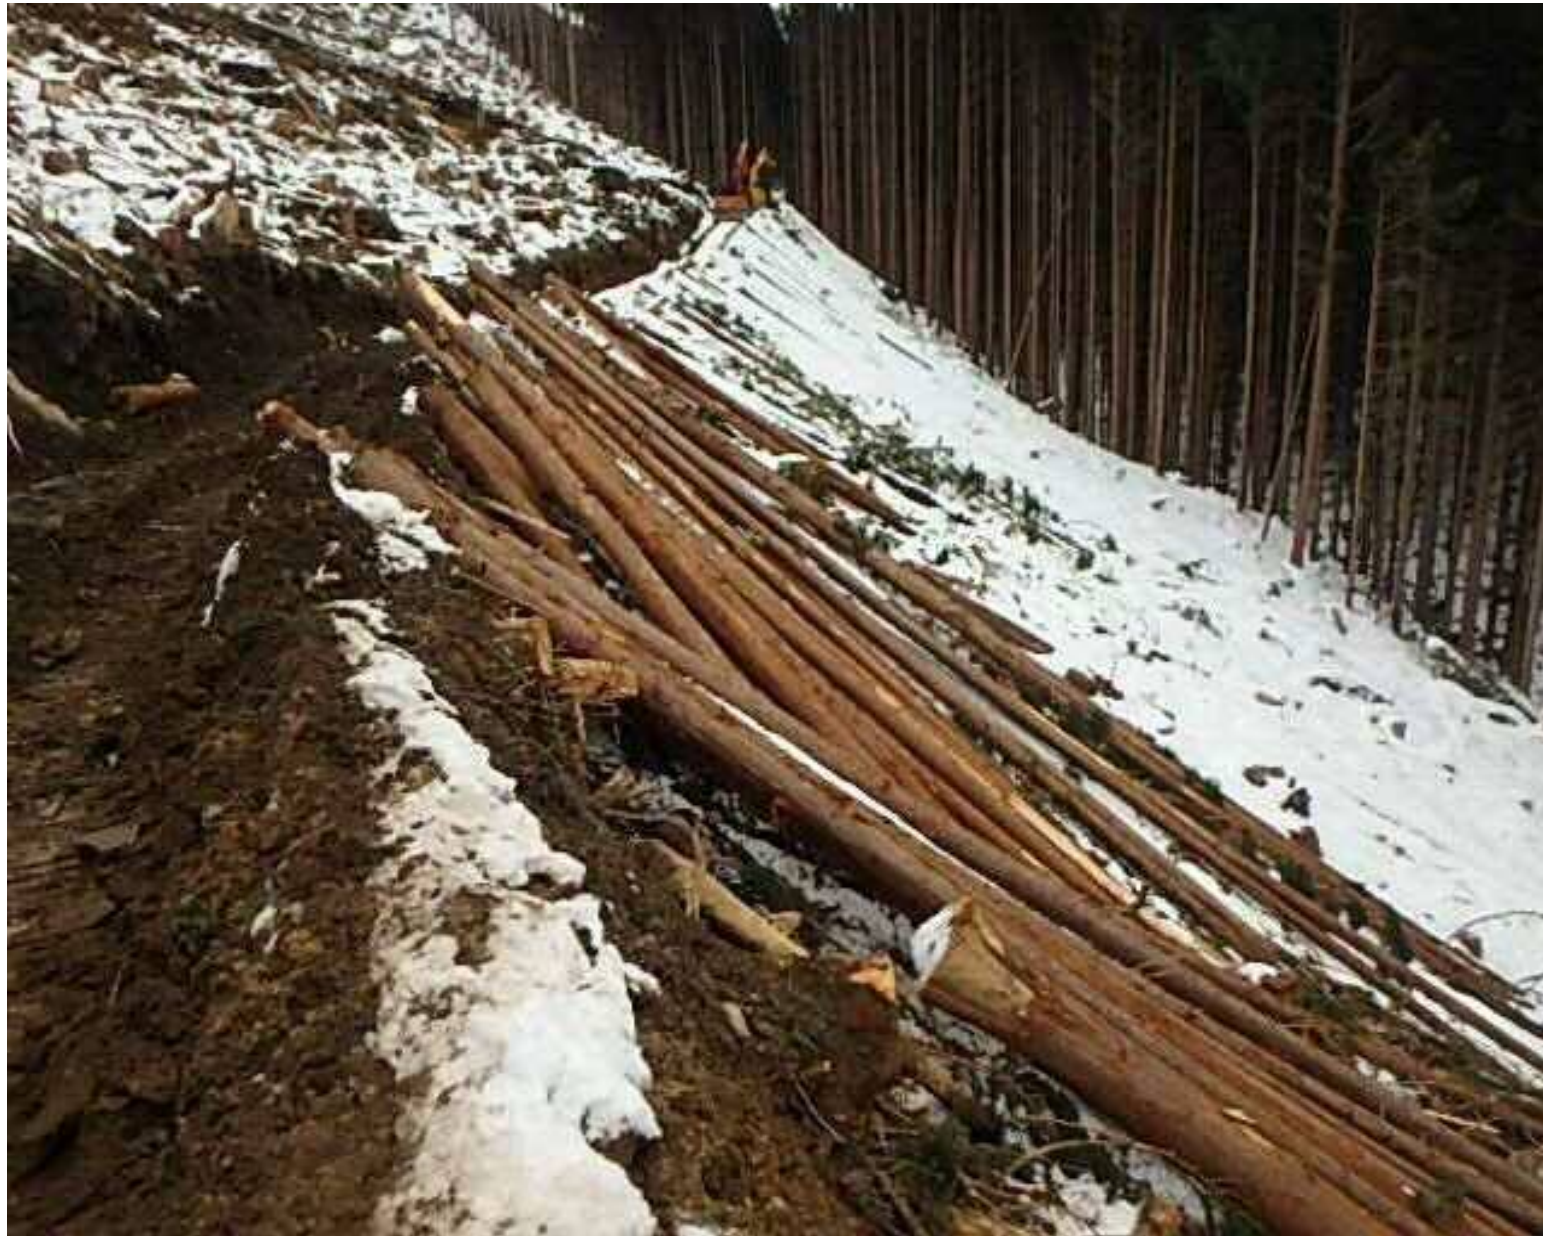
災害発生現場写真 集材（揚げ荷）作業箇所 1班 集積状況

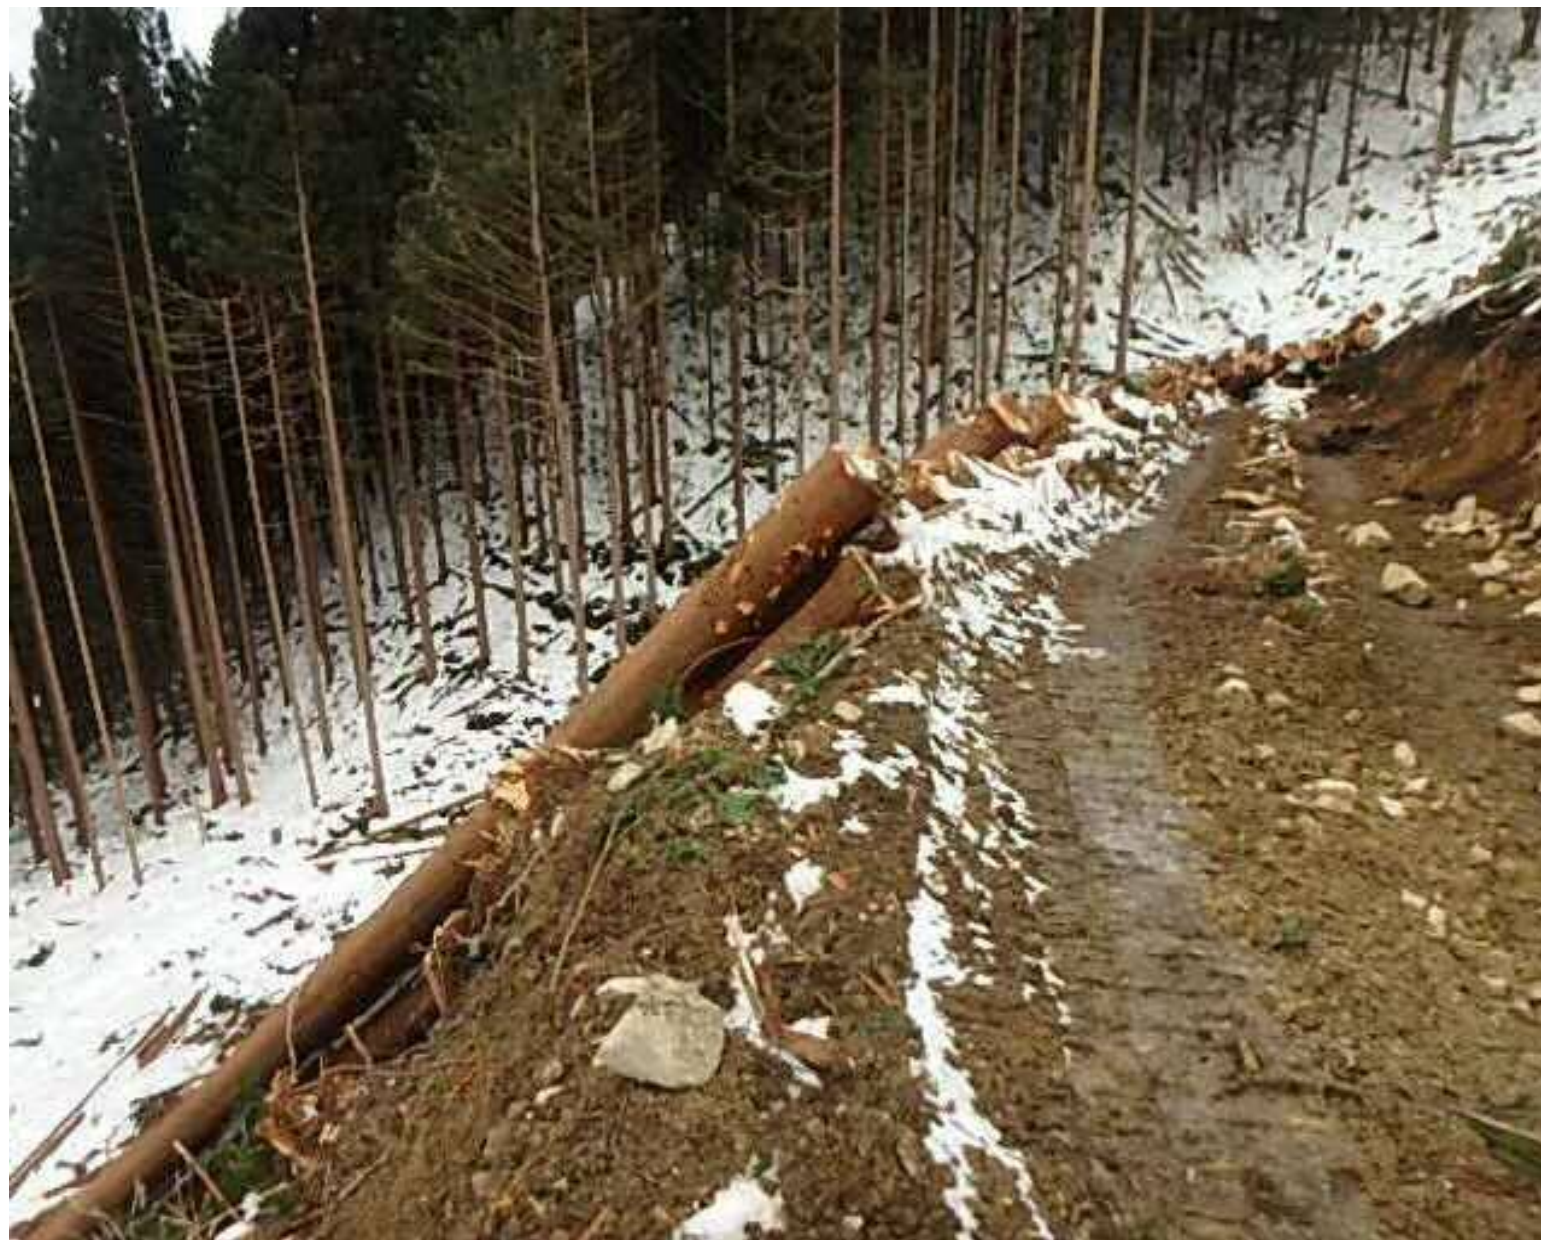
災害発生現場写真 集材（揚げ荷）作業箇所 2班 集積状況
