請負事業体及び立木販売における災害発生報告(休業4日以上)

令和2年度 森林環境保全整備事業 (育成受光伐木曾10春秋へり)

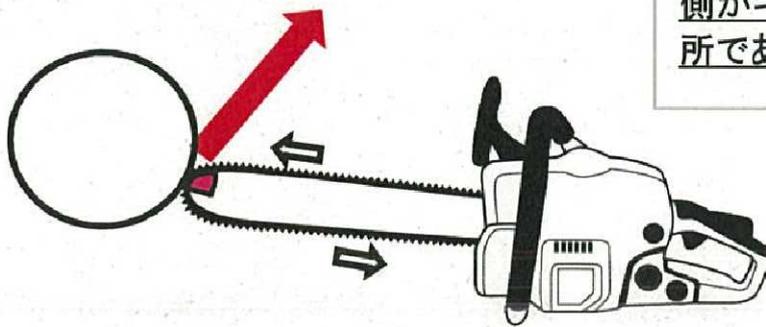
1 キックバック

チェーンソーが木材や障害物に当たってガイドバーが作業者に向かって跳ね上げられる状態

特に、ガイドバーの先端部分上側がキックバックを起こしやすい箇所であるため注意が必要

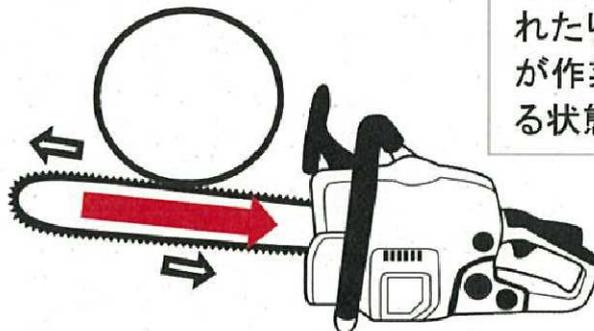
2 プッシュバック

下から上への切断中に挟まれたりした場合、チェーンソーが作業者に向かって戻ってくる状態

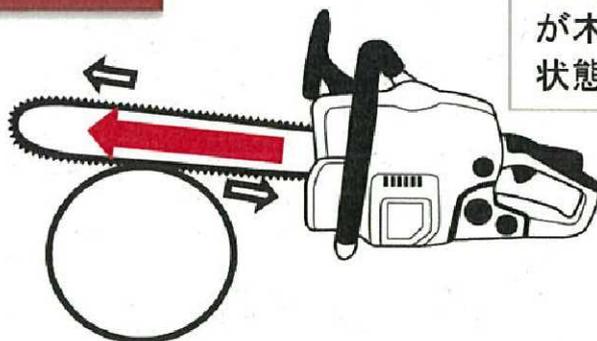
3 プルイン

上から下への切断中に挟まれたりした場合、チェーンソーが木材に向かって引かれる状態
