令和2年度

令和2年10月16日現在

国有林野事業の実行に係わる
請負事業者等の死亡災害報告
(概況)

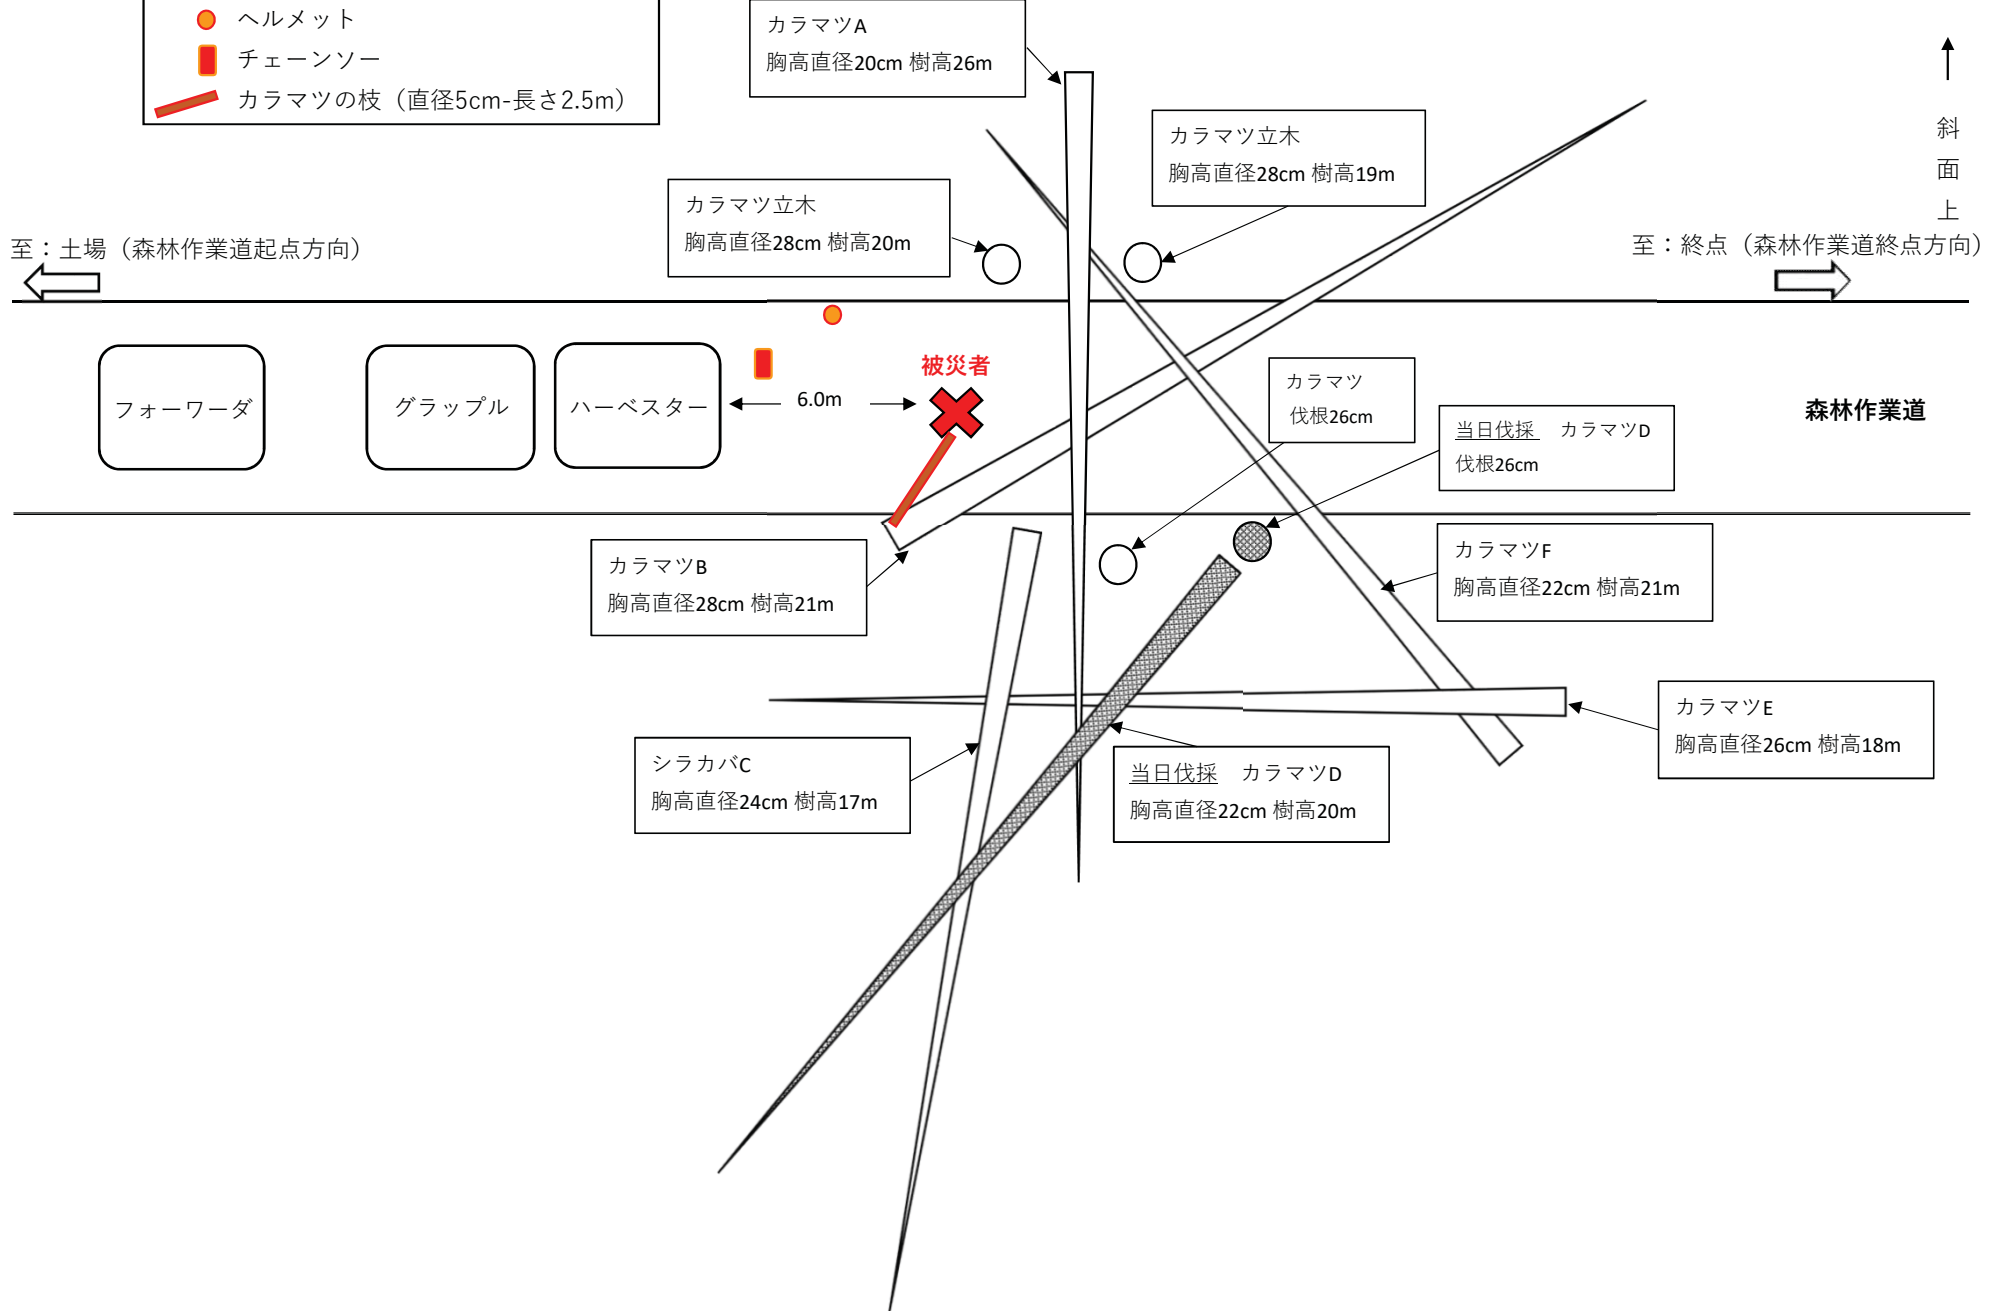
災害発生箇所見取図

- ヘルメット
- チェーンソー
- ▬ カラマツの枝 (直径5cm-長さ2.5m)

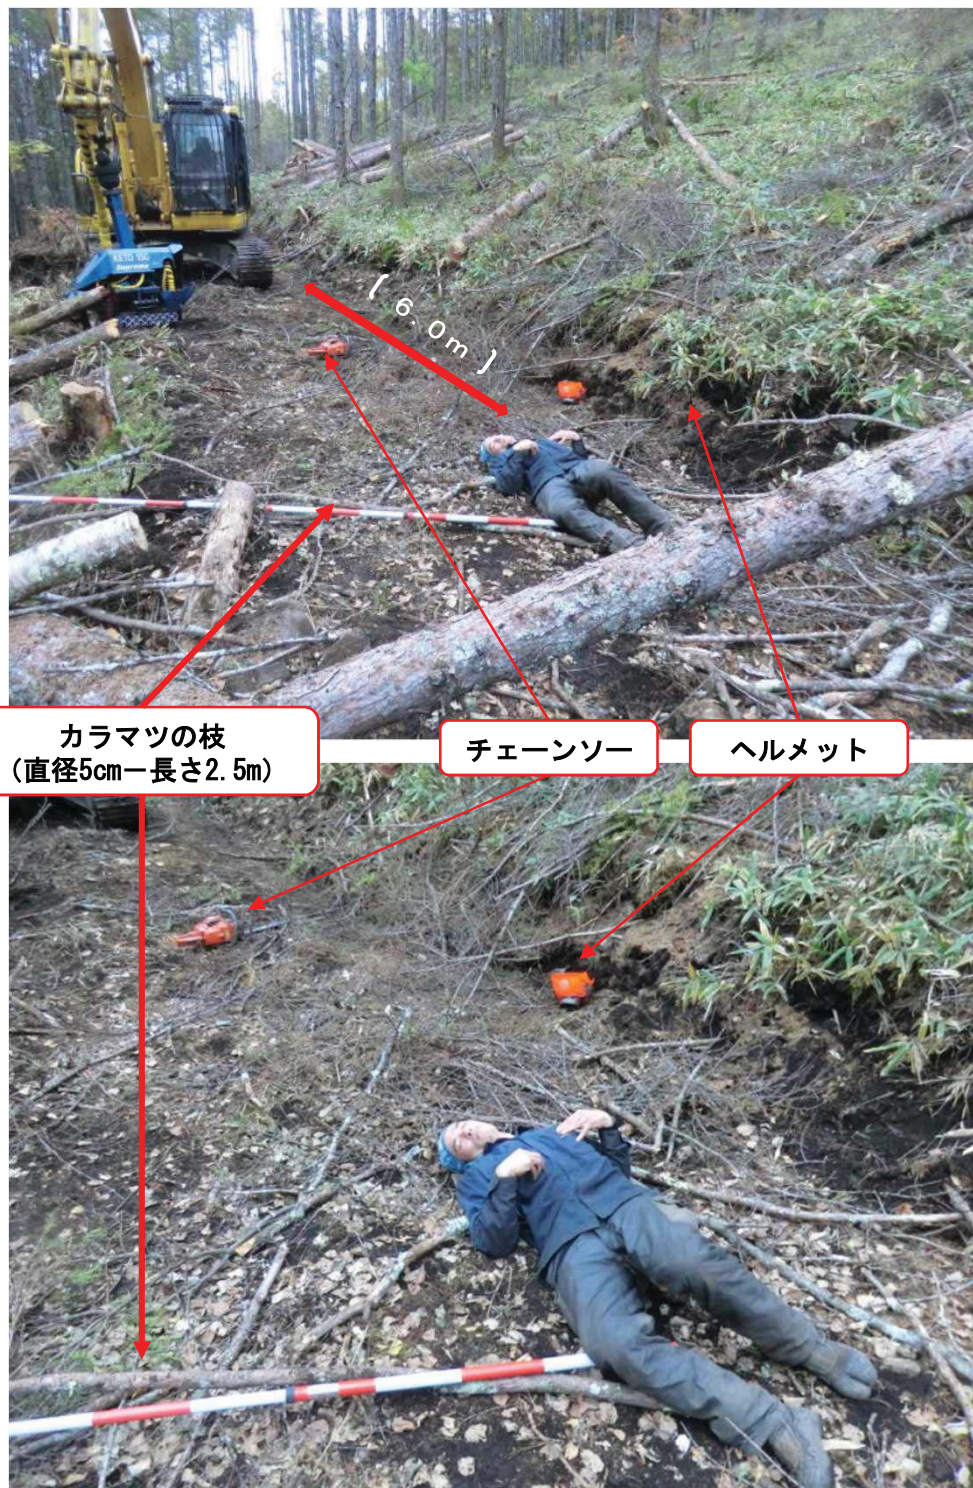
森林作業道終点側からの撮影

被災者の位置（発見時の様子）

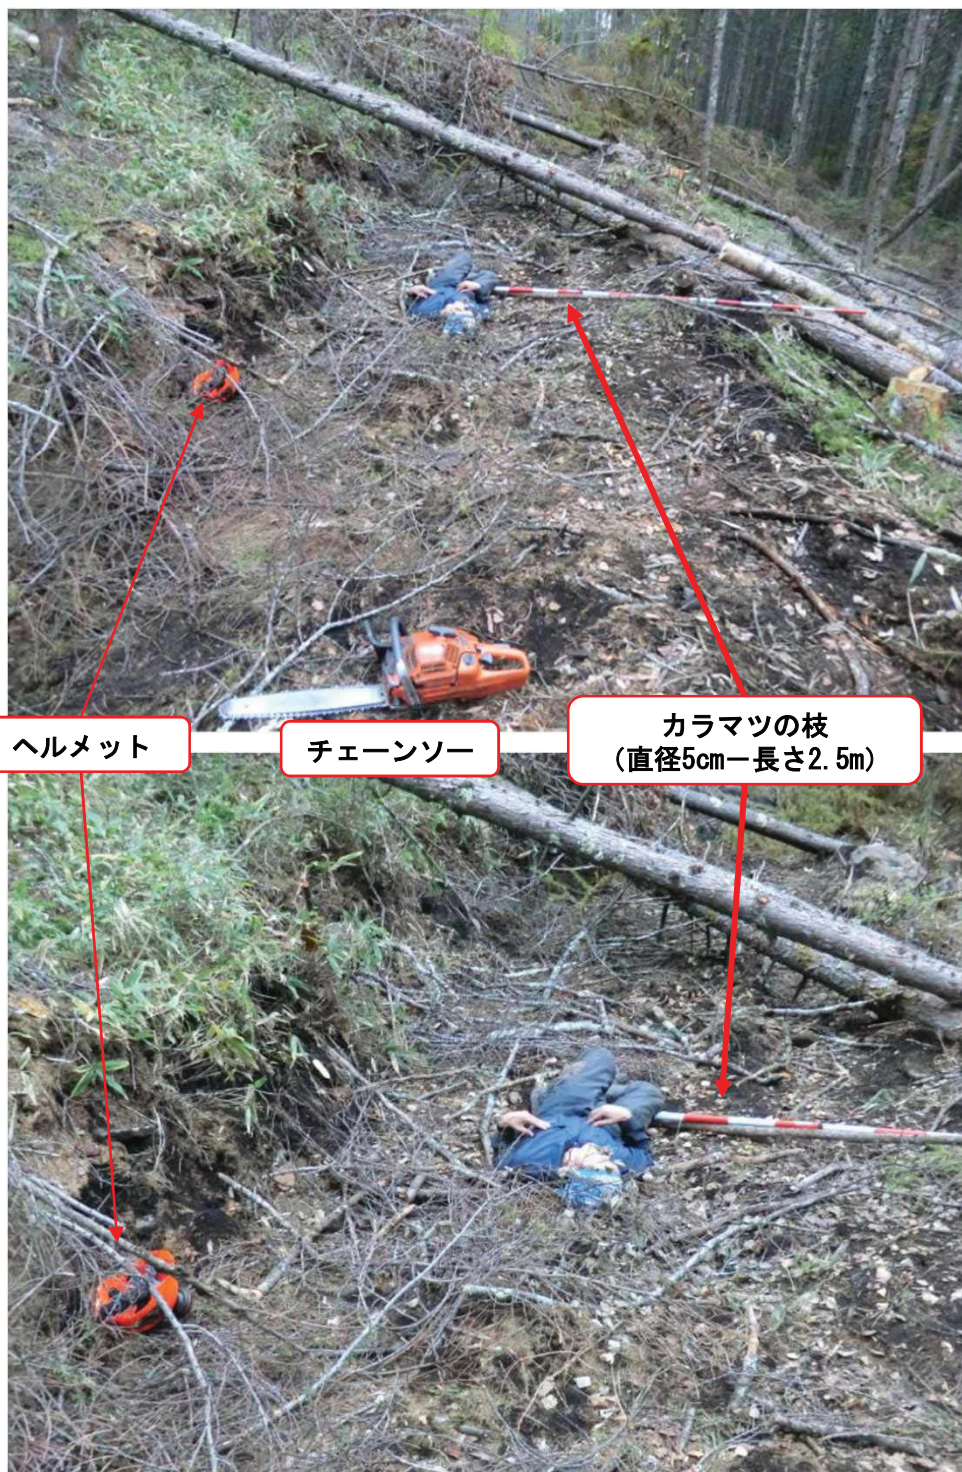
森林作業道起点側からの撮影

被災者の位置（発見時の様子）

ヘルメット

チェーンソー

カラマツの枝
(直径5cm—長さ2.5m)
