請負事業体及び立木販売における災害発生報告(休業4日以上)

1 署 等 名	木曾森林管理署
2 事業の種類	請負事業（製品生産（素材生産木曾11瀬戸川高樽へり））
3 災害発生日時等	平成29年6月20日（火） 10時00分頃発生 怪我の程度：顔面多発骨折 休業見込み：全治数ヶ月
4 災害発生場所	長野県木曾郡王滝村 王滝国有林2080ろ林小班
5 契約相手方	王滝林業有限会社 取締役社長 西路明
6 事業実行事業体	同上
7 被災者年齢等	年齢：30歳 性別：男 2の事業の経験年月日：10年 雇用区分：常用 社会保険等加入状況：労災、雇用、健康、厚生、林退
8 従事作業	伐倒作業
9 災害概況	<p>当日、被災者は同僚5名と人工林ヒノキ間伐木の伐倒作業に従事していた。（被災者と同僚Aの2名、同僚B・C・D・Eの4名で2箇所に分かれて作業していた。）</p> <p>当該箇所は特に蔓がらみのヒノキ立木が多く、1本伐倒では倒れないので、斜面下方から順番に元切り伐倒を進めていたが、伐倒木①は太い蔓が絡み合い倒れないと判断して、蔓がからんでいるヒノキ立木を一度に伐倒することとし、伐倒木①（ヒノキ伐根径18cm、樹高17m）に受け口を切り、蔓がらみの伐倒木の損傷とつるが十分機能し伐倒作業が安全に行えるよう追い口を高め切って、同じ蔓に絡んでいた上方の伐倒木②③④（②ヒノキ伐根径40cm、樹高23m、③ヒノキ伐根径22cm、樹高23m、④ヒノキ伐根径20cm、樹高16m）の3本を同じ方向に倒すため（④にクサビを使用）、残存予定木⑤（ヒノキ伐根径22cm、樹高20m、（同じ蔓に絡んでいたが外れると判断））と残存予定木⑥（ヒノキ伐根径40cm、樹高23m）の間に伐倒したが、事前に元で切っていた蔓（藤蔓・葡萄蔓）の影響が依然として残り、伐倒木②③④は残存予定木⑥にもたれるような状態で倒れなかった。</p> <p>10時頃、被災者は同僚Aに声かけを行い、今後の作業段取りを考えるため、伐倒木②③④の状況確認後、伐倒木①付近に状況確認に行ったところ、突然、残存予定木⑥にもたれていた②③④が何らかの影響（⑥の枝、蔓の引っ張り等）で回転しながら残存予定木⑤を巻き込み下方に倒れ（⑤は根倒れ）、伐倒木①を横へ押し倒すような状況となったことから、伐倒木①の追い口部分が裂け上がり、避けた木口部分が被災者の右顔面に当たり被災した。（被災者は自力歩行できず、現場の状況から担架での搬送もできないため、ヘリコプター（愛知県防災ヘリ）を要請、13時11分、ヘリコプターで現地から松本市相沢病院へ搬送された。）</p>

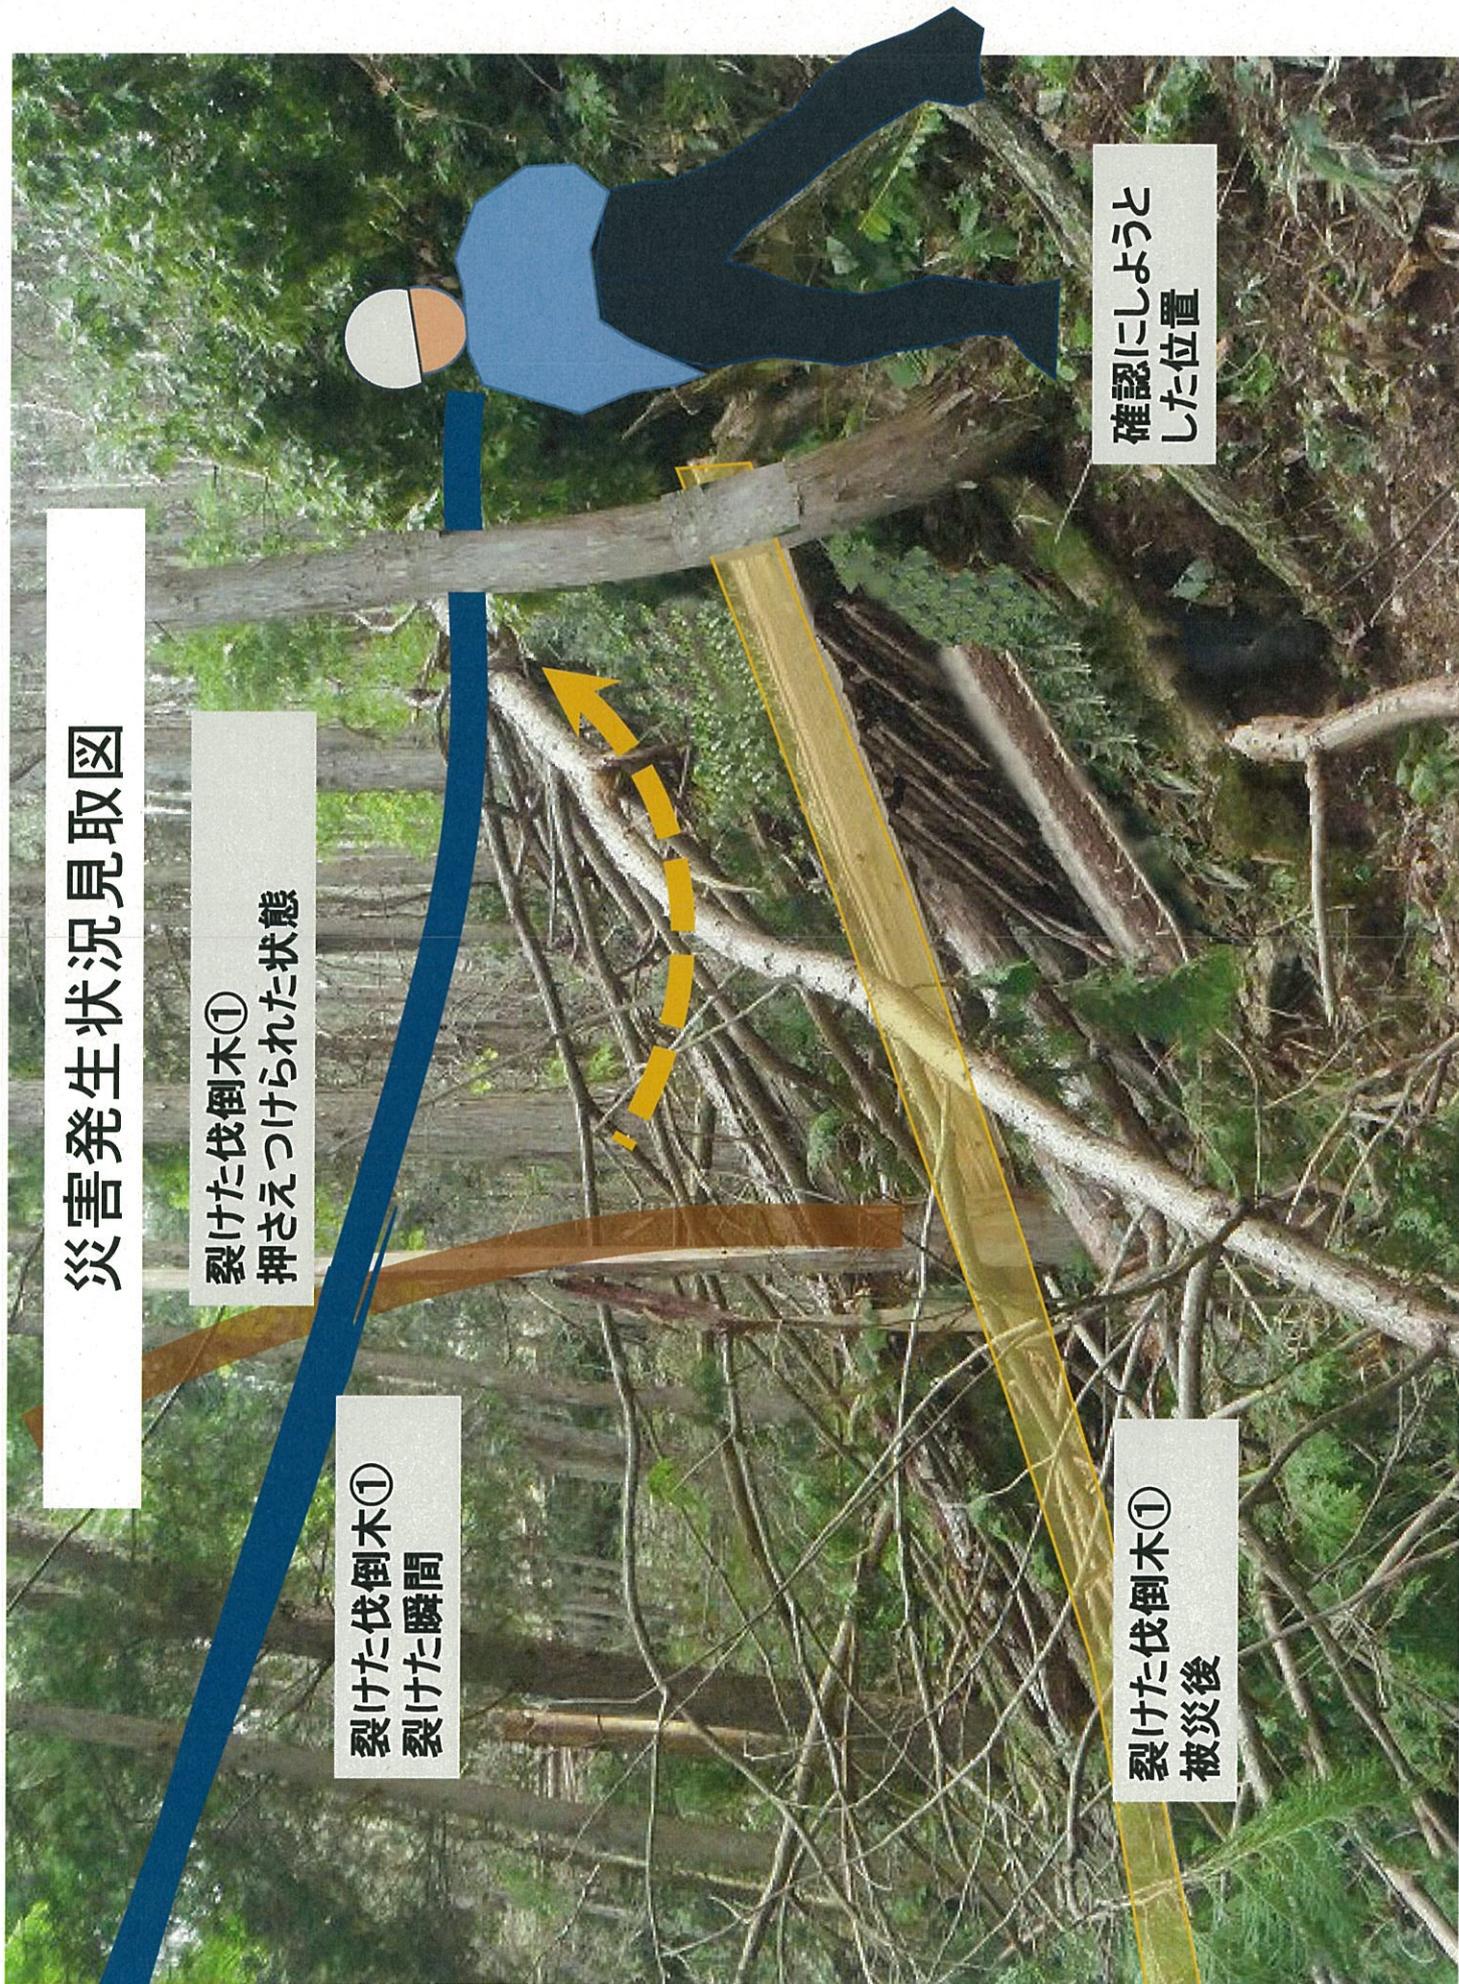
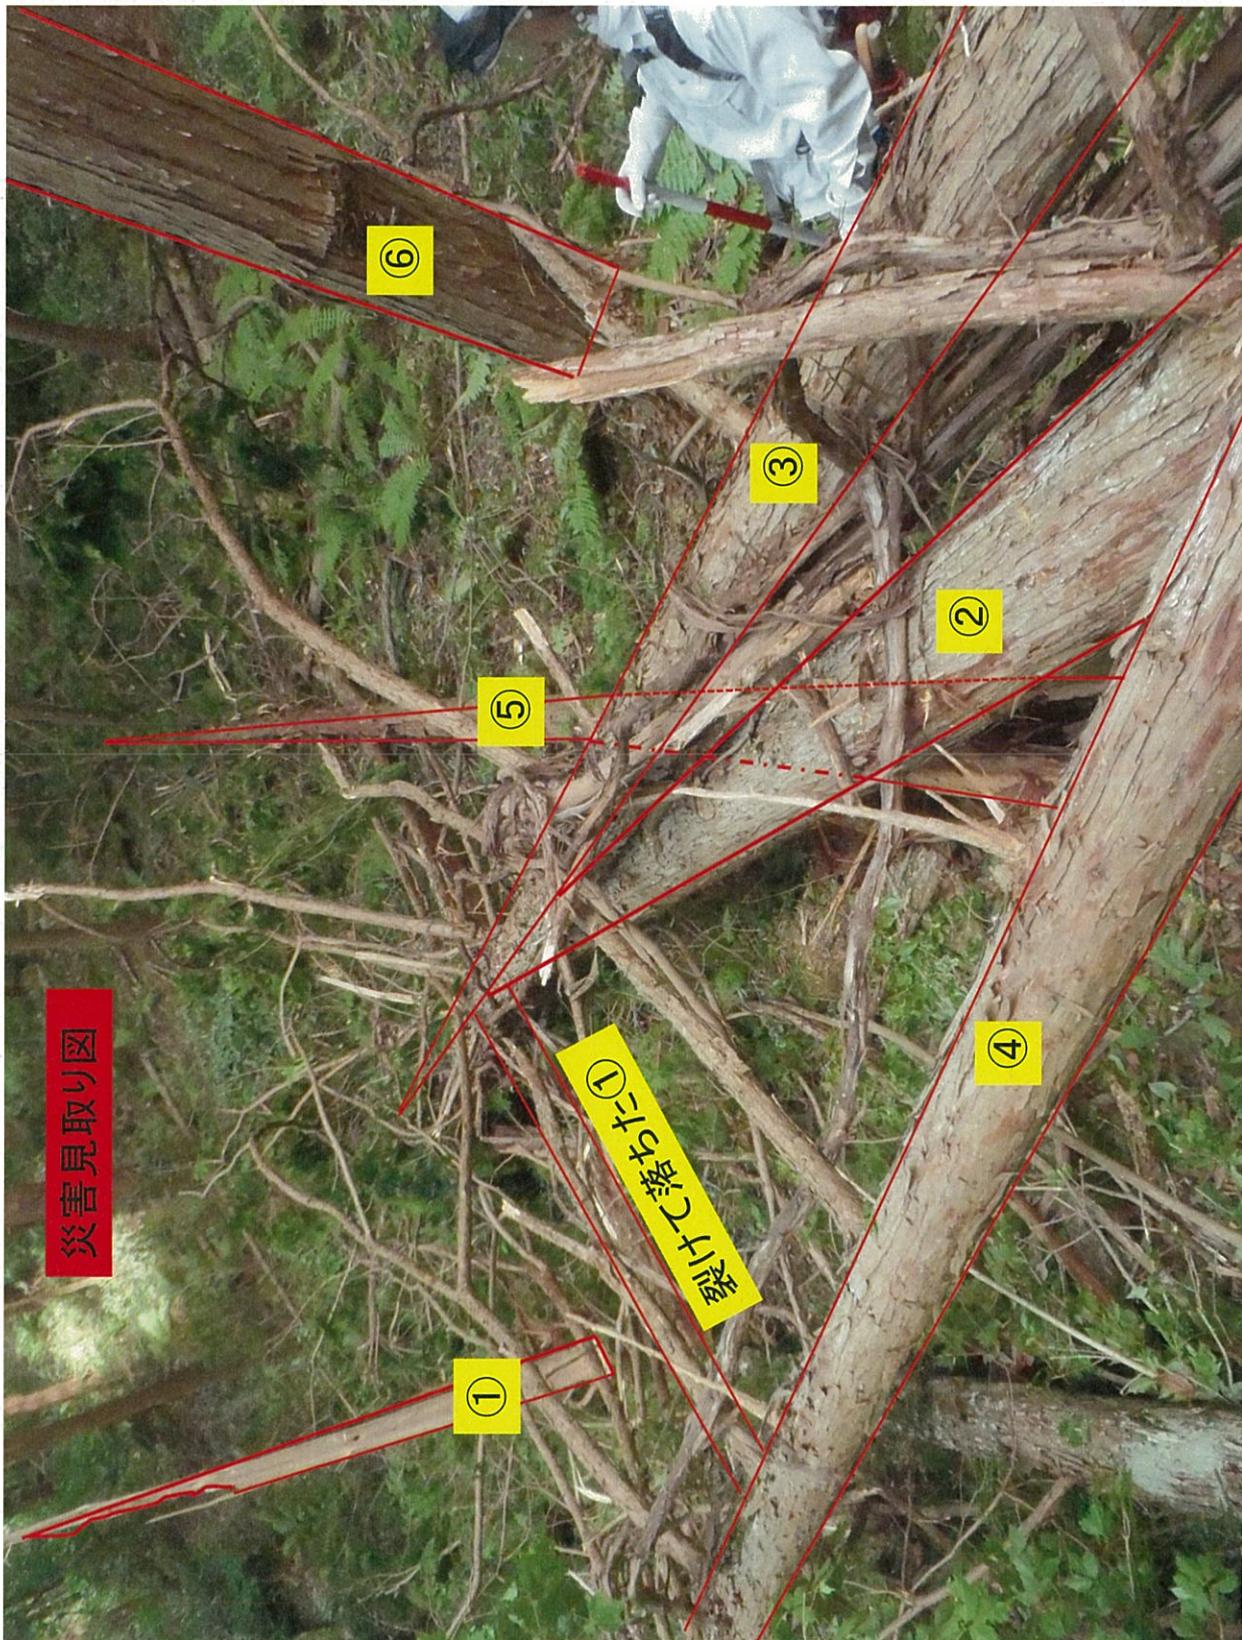
災害見取り図

裂けて落ちた①
