請負事業体及び立木販売における災害発生報告(休業4日以上)

26 - 4

災害発生箇所位置図  
岐阜県高山市 宮国有林63乃林小班

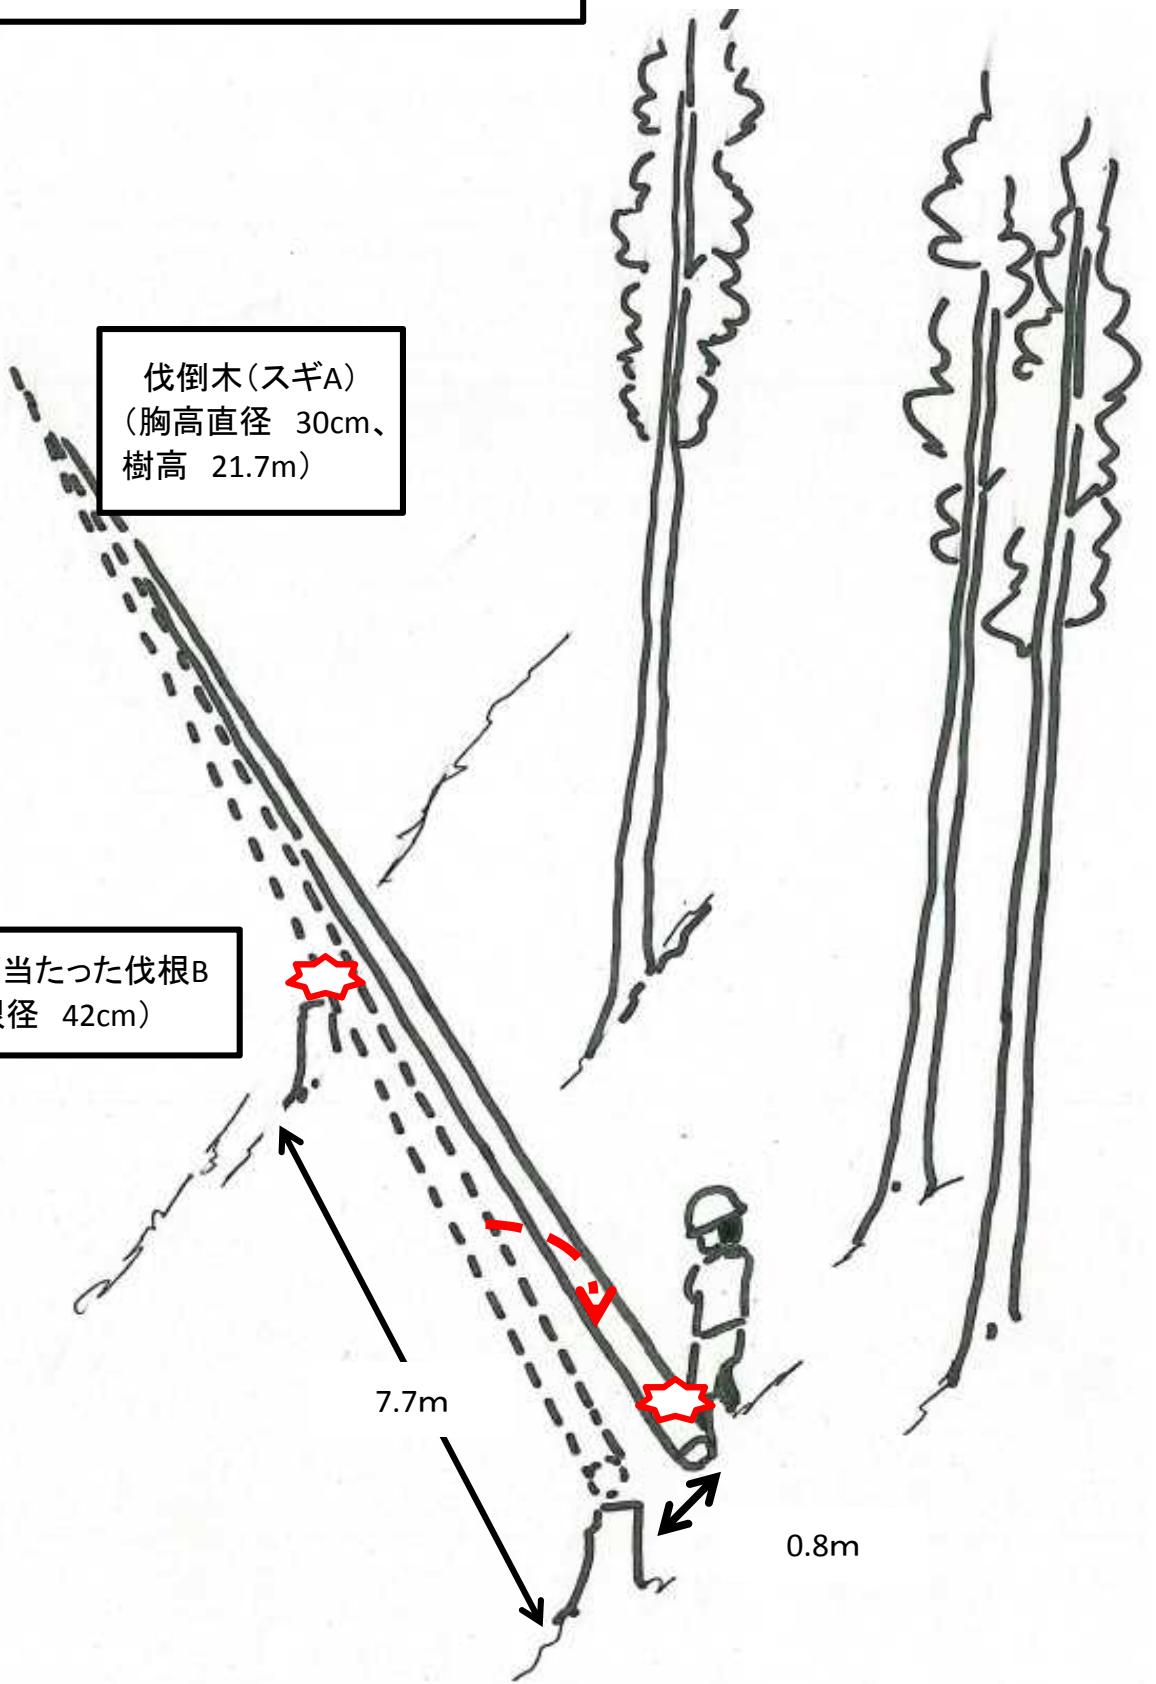
災害発生状況見取り図

伐倒木(スギA)  
(胸高直径 30cm、  
樹高 21.7m)

伐倒木が当たった伐根B  
(伐根径 42cm)

7.7m

0.8m

林地傾斜:35度

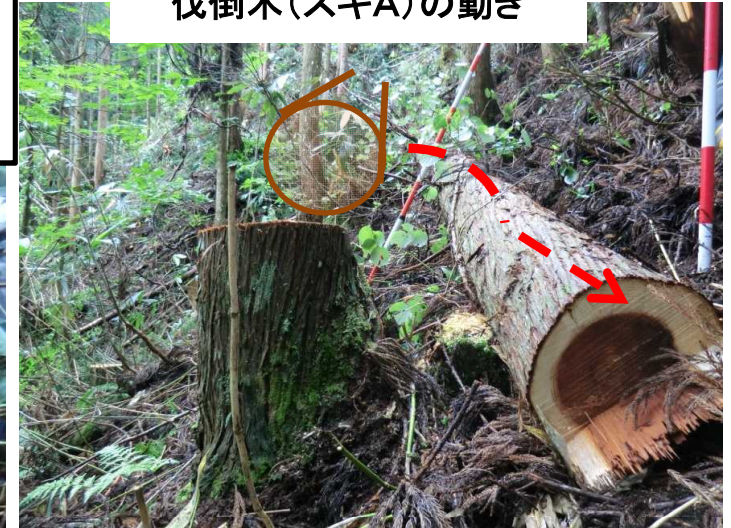
伐倒木(スギA)の動き

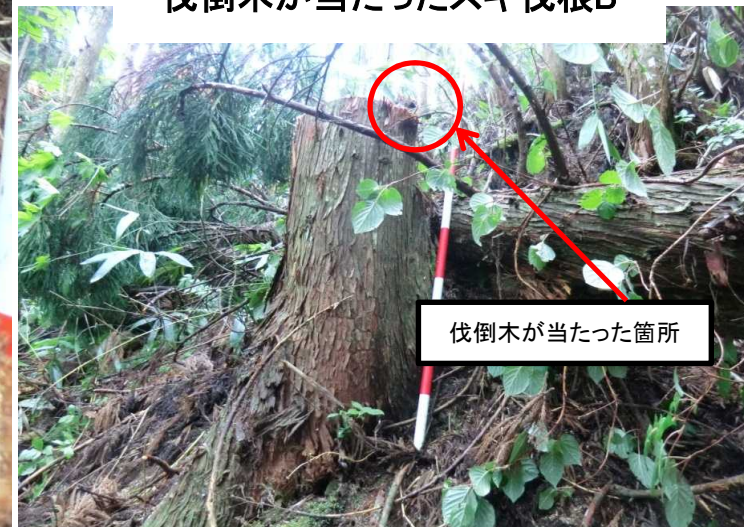
伐倒木が当たったスギ伐根B
