## 請負事業体及び立木販売における災害発生報告(休業4日以上)

| 1 署 等 名 | 伊那谷総合治山事業所 |
| 8 従事作業 | 床掘作業（練ブロック積土留工） |

| 工 事 名 | 割 沢 復 旧 治 山 工 事 | | |

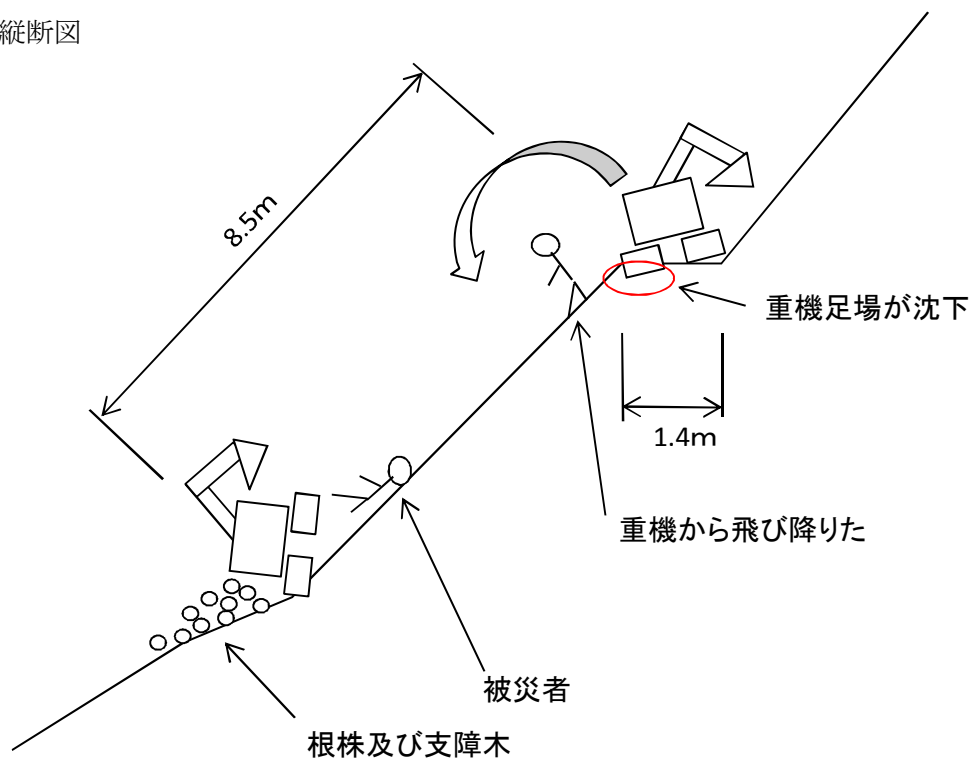
縦断面図

| 9 災害概況 | <p>当日、被災者は同僚3名と共に山腹工（練ブロック積土留工）作業に従事していた。</p> <p>5段目のブロック積の床掘を行うため、重機足場（1.4m四方）を人力にて確保した後、15時過ぎからミニバックホウ（0.03m<sup>3</sup>、重量0.8t）を索道で下ろし掘削作業を開始した。</p> <p>15時40分頃、床掘作業中に重機が傾いたことから重機を降りて目視で法肩を確認した後、重機を山側に寄せようと操作を開始したところ、重機足場の法肩が沈下し重機とともに転落した。</p> <p>被災者は重機が滑り落ち始めた際に飛び降りたが、傾斜約40度の斜面を7.3m転落した。</p> <p>なお、重機は8.5m転落し、根株及び支障木の集積箇所で止まった。</p> <p>3段目のブロック積箇所にいた同僚2名が災害に気付き、被災者の元へ下りて声を掛けたところ、意識ははっきりしていたが、胸部と腰部の痛みを訴えた。</p> <p>15時45分頃、同僚からの無線で災害発生の報告を受けた現場代理人は、同僚と被災者の救助を行った。</p> <p>16時05分頃、会社へ事故発生報告をするとともに消防署へ防災ヘリの出動を要請した。</p> <p>17時08分頃、防災ヘリが現場へ到着し、被災者を収容して最寄りの飯田市立病院へ向かったが、雷雨のため着陸出来ず、伊那中央病院への搬送となった。（17時45分到着）</p> |

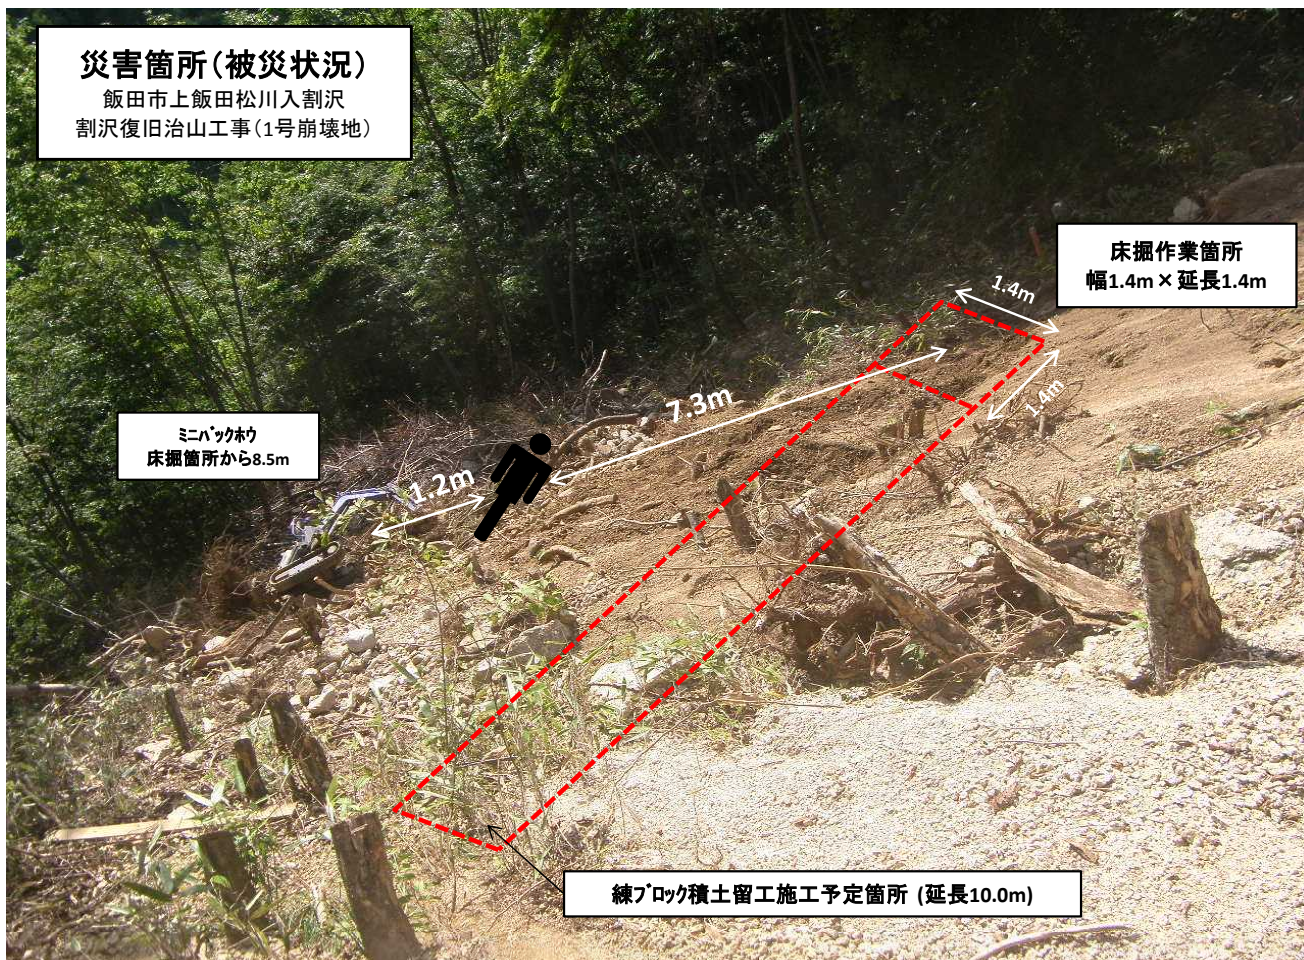
飯田市上飯田松川入割沢  
割沢復旧治山工事(1号崩壊地)

**災害箇所(被災状況)**

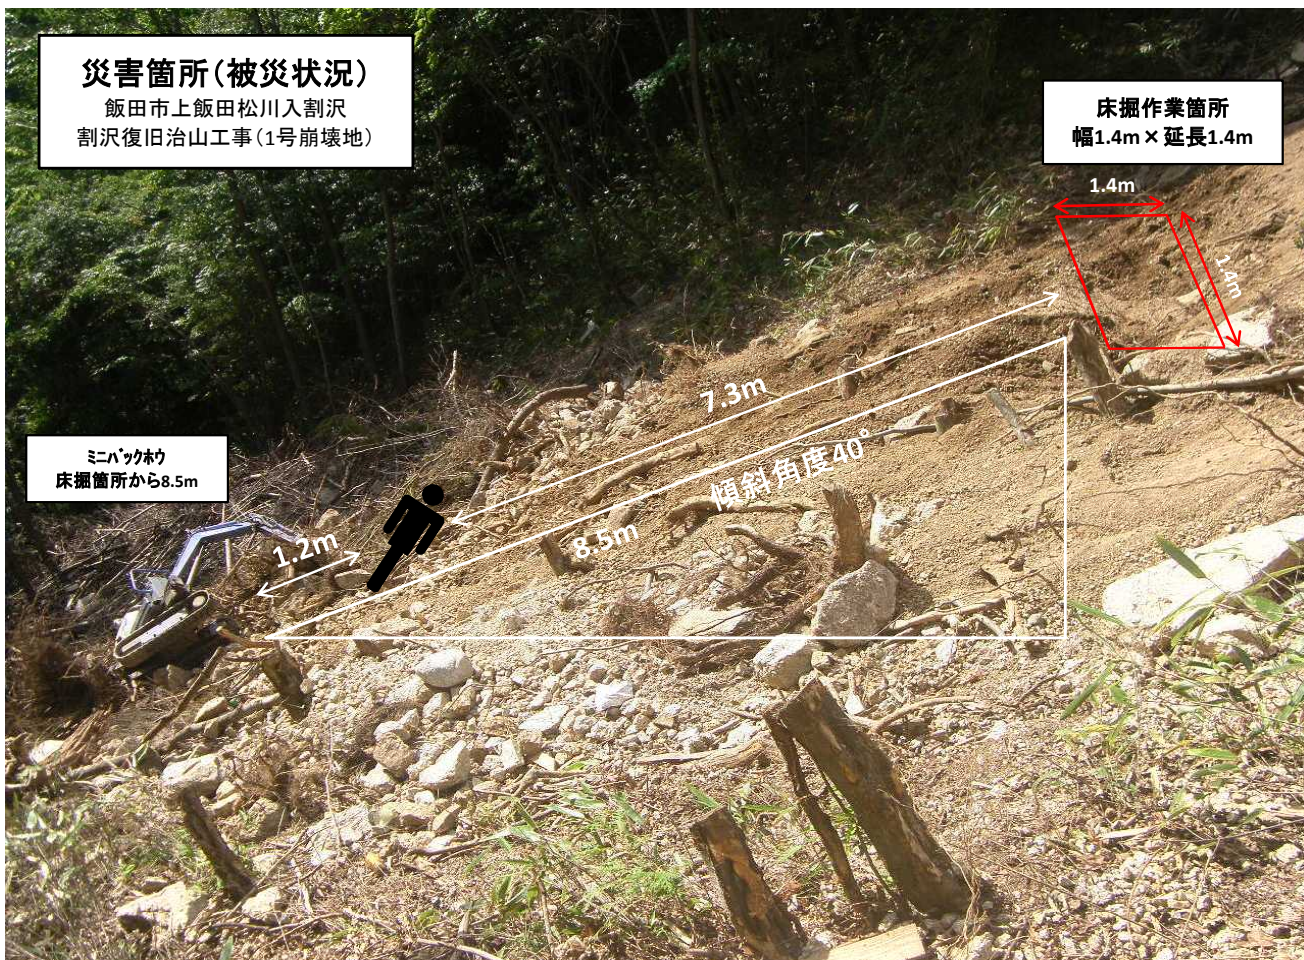
飯田市上飯田松川入割沢  
割沢復旧治山工事(1号崩壊地)

**災害箇所(被災状況)**

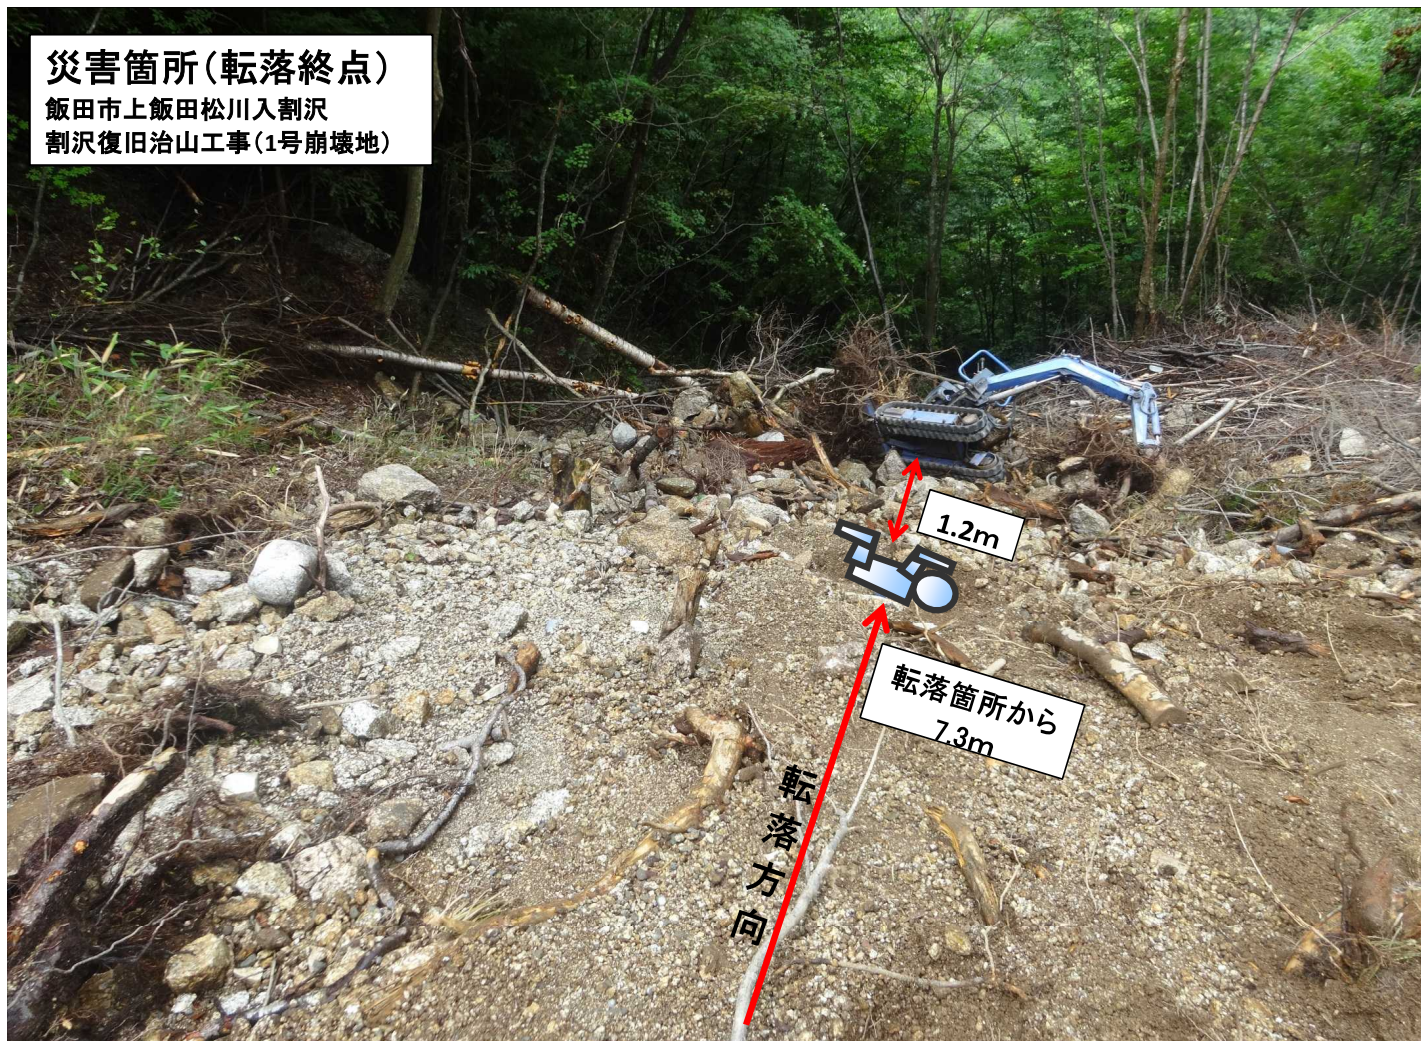
飯田市上飯田松川入割沢  
割沢復旧治山工事(1号崩壊地)

### 災害箇所(転落終点)

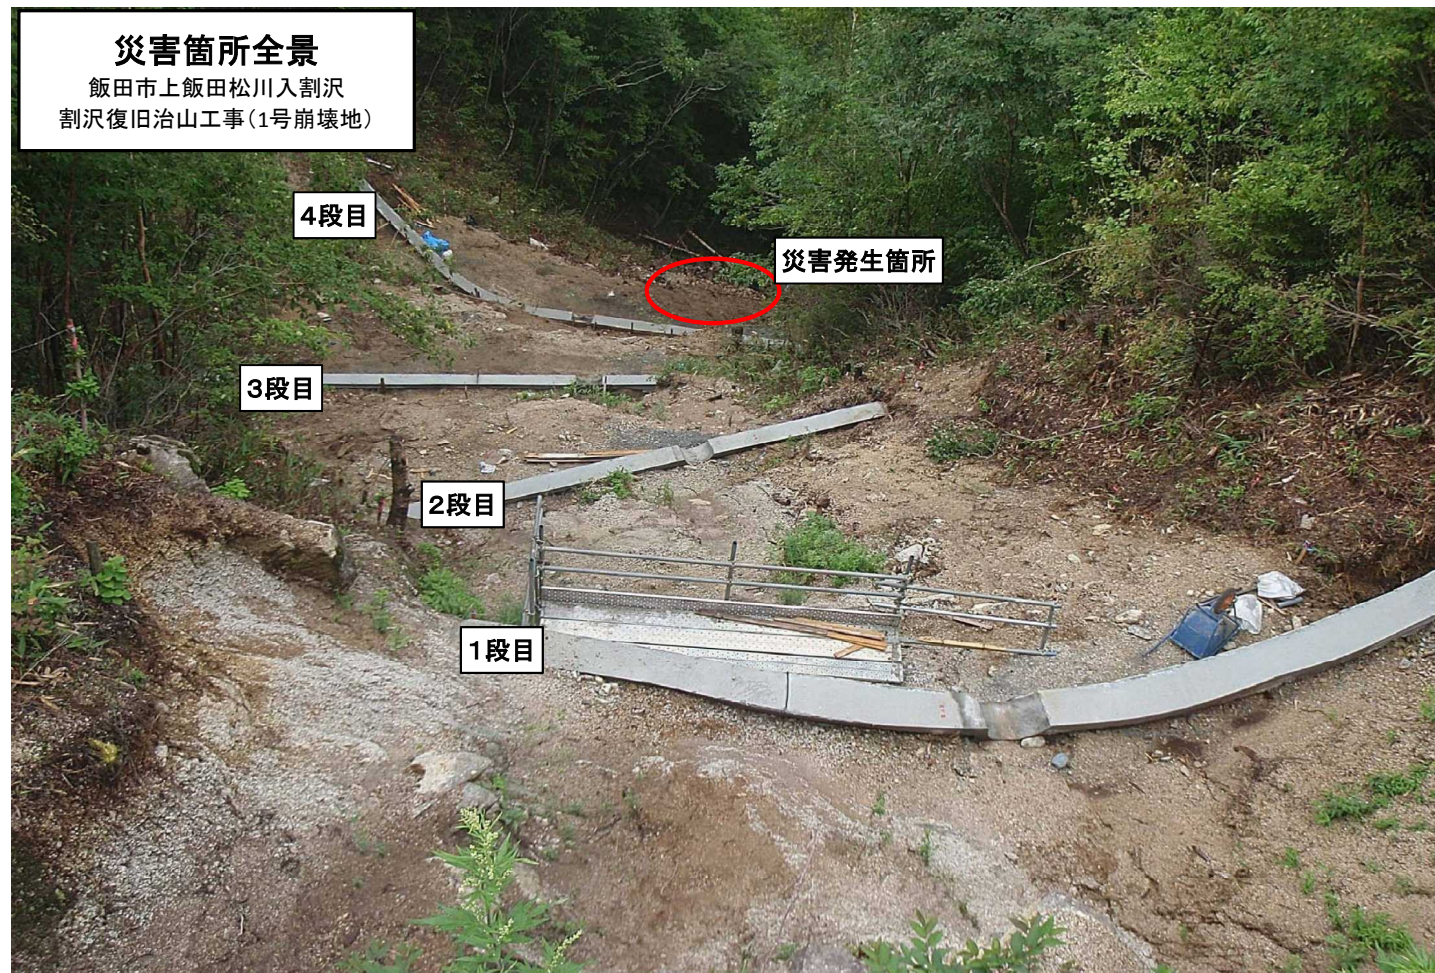
飯田市上飯田松川入割沢  
割沢復旧治山工事(1号崩壊地)

### 災害箇所全景
