請負事業体等の災害発生報告(休業4日以上)

26 - 8

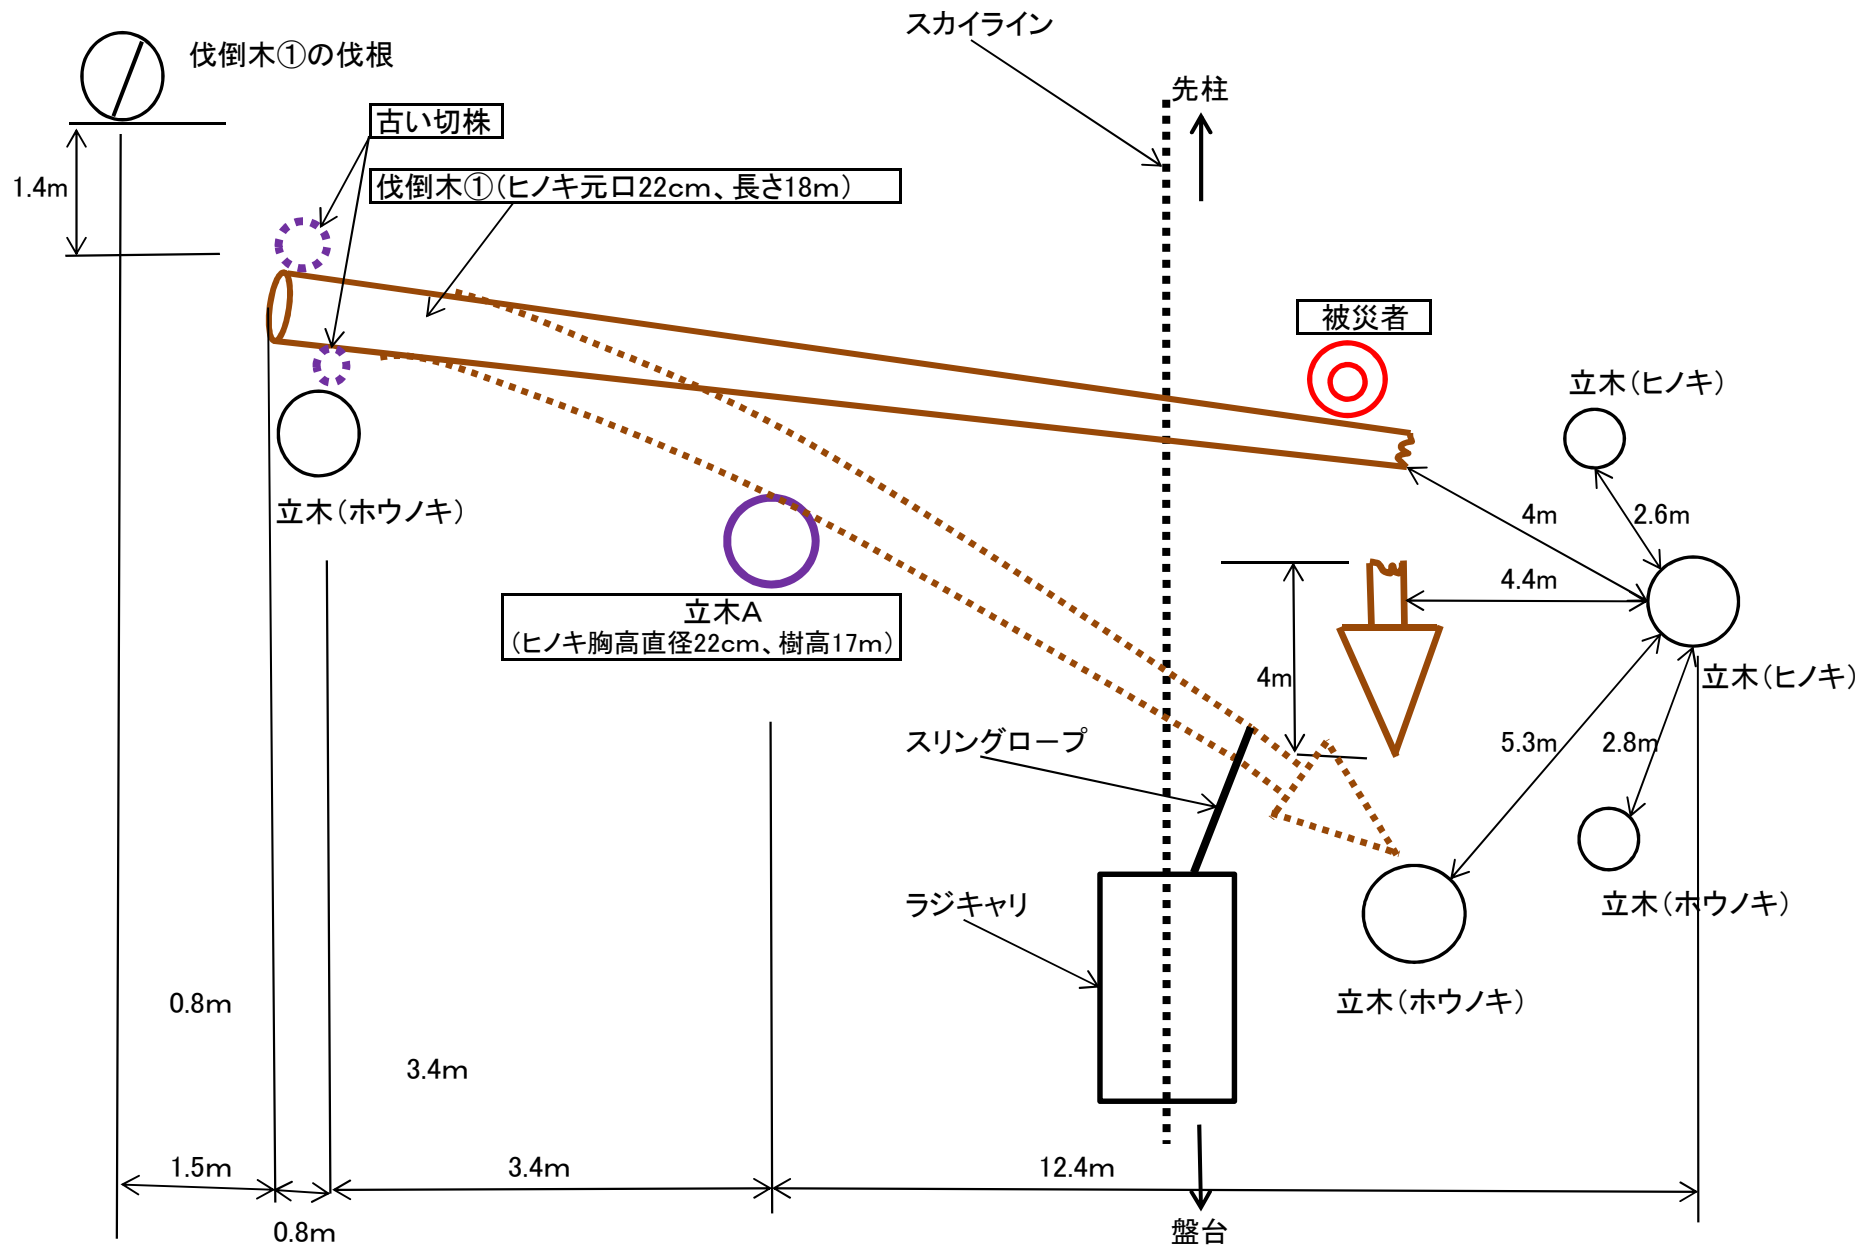
災害発生箇所見取り図(平面図)

1 署 等 名	木曾森林管理署南木曾支署
2 事業の種類	請負事業（造林事業）
3 災害発生日時等	平成26年9月12日（金） 16時00分頃発生 怪我の程度：右急性硬膜下血腫・右肩骨折 休業見込み：調査中
4 災害発生場所	長野県木曾郡大桑村 阿寺国有林1218い林小班
5 契約相手方	有限会社 ヤマカ木材 代表取締役 勝野 英一
6 事業実行事業体	同上
7 被災者年齢等	年齢：63歳 性別：男性 2の事業の経験年数：40年 雇用区分：常雇 社会保険等加入状況：労災、雇用、健康、厚生、林退
8 従事作業	集造材作業：荷掛（森林環境保全整備事業 育成受光伐）
9 災害概況	<p>当日被災者（荷掛手）は、6時50分頃同僚9名と現場に到着し、作業ミーティングを行った。その後、同僚3名（A：集材機運転手、B：グラップル運転手、C：伐倒手（代理人））と集造材作業に従事していた。（他の6名は、D地点で次の架設作業に従事）</p> <p>16時00分頃、被災者は伐倒木①（ヒノキ元口径22cm、長さ約18m）を集材するため、先端部から約4m（径11cm）の箇所のスリングロープを巻き、ラジコンキャレージ（エンドレスライン走行式）で巻き上げを行い、無線で同僚Aに「ゆっくり盤台」の合図を送った。</p> <p>合図を受けた同僚Aが集材を開始したところ、同僚Bが空荷のままのスリングロープが送られてきたことを不審に思い、無線で被災者に連絡したが応答がなかったため、同僚Bが被災者の所に行ったところ、伐倒木①の下に倒れていた被災者を発見した。</p> <p>被災者は意識はあるものの動くことができなかったため、同僚Bは無線で同僚Aに災害発生を連絡し、同僚AがD地点にいた班長に、班長が救急車の要請と共に会社に災害発生の連絡をした。</p> <p>16時45分、南木曾支署へ災害発生の連絡。 17時00分、救急隊がドクターヘリを要請。 17時50分、被災者をヘリに収容、松本市の「相沢病院」へ搬送。 18時00分、松本労働基準監督署へ連絡。</p> <p>現場の状況から、集材機によりラジキャリを盤台方向へ移動し始めたところ、伐倒木①の元口部分が古い切株の間に挟まり、近くにあった立木A（ヒノキ胸高直径22cm、樹高17m）を支点に弓なり状態となった後、スリングロープを巻き付けた箇所から折れ、その反動で伐倒木①が被災者に当たり被災したものと推定される。</p>
