## 請負事業体等の災害発生報告(休業4日以上)

1 署 等 名	木曾森林管理署
2 事 業 の 種 類	請負事業（治山事業）
3 災 害 発 生 日 時 等	平成26年9月13日（土） 9時20分頃発生 怪我の程度：調査中 休業見込み：調査中
4 災 害 発 生 場 所	長野県木曾郡木祖村小木曾国有林1100ほ林小班
5 契 約 相 手 方	木曾土建工業株式会社 代表取締役 水本 豪
6 事 業 実 行 事 業 体	同上
7 被 災 者 年 齢 等	年齢：52歳 性別：男性 2の事業の経験年数：19年 雇用区分：常雇 社会保険等加入状況：労災、雇用、健康、厚生、林退
8 従 事 作 業	仮設備撤去作業
9 災 害 概 況	<p>当日8時頃から、被災者と同僚4名は、仮排水管（長さ6m、直径1m、厚さ9mm、重量1.2t）の撤去（被災者及びケーブルクレーン運転手）、河床整理（主任技術者）、山腹工事（現場代理人及び作業員）に従事していた。</p> <p>被災者は、仮排水管を撤去するため、バックホウで仮排水管を掘り出した後、索道で仮排水管を吊り上げるためのワイヤーロープを掛け、9時20分頃、ケーブルクレーン運転手と無線で連絡を取りながら仮排水管を吊り上げた時、仮排水管（管の中には土砂が入っていた。）がバランスを崩し、被災者の頭部に当たり受災したものである。</p> <p>索道の異常に気付いた現場代理人は、ケーブルクレーン運転手に無線を通じて集材機を停止させるよう指示し、主任技術者が被災現場に近づいたところ、仰向けに倒れている被災者を発見した。（この時、被災者は手足を動かさない状況であった。）</p> <p>9時40分頃、現場代理人は被災者を車に乗せて下山を開始した。</p> <p>9時50分頃、主任技術者は、携帯電話が通じる地点まで移動し、木曾広域消防署に救急車を要請した後、会社に災害発生の連絡をした。</p> <p>10時5分頃、味噌川ダム管理棟で被災者を救急車に収容し、救急隊はヘリの出動を要請した。</p> <p>10時40分頃、被災者をドクターヘリに収容し、10時56分に信州大学病院（松本市）に到着した。</p> <p>12時50分頃、家族と会社の関係者が病院に到着し、13時40分頃、医師から、意識はあり会話は可能であるが、頸部を損傷しており身体が動かない状況で、本日準備整い次第手術する旨の説明を受けた。</p> <p>14時10分頃、検査結果（頸椎の損傷により、手首や足など動かない部位がある。）等と、17時～18時頃から手術を開始（手術は数時間を要する）する旨説明があった。</p>

治山事業

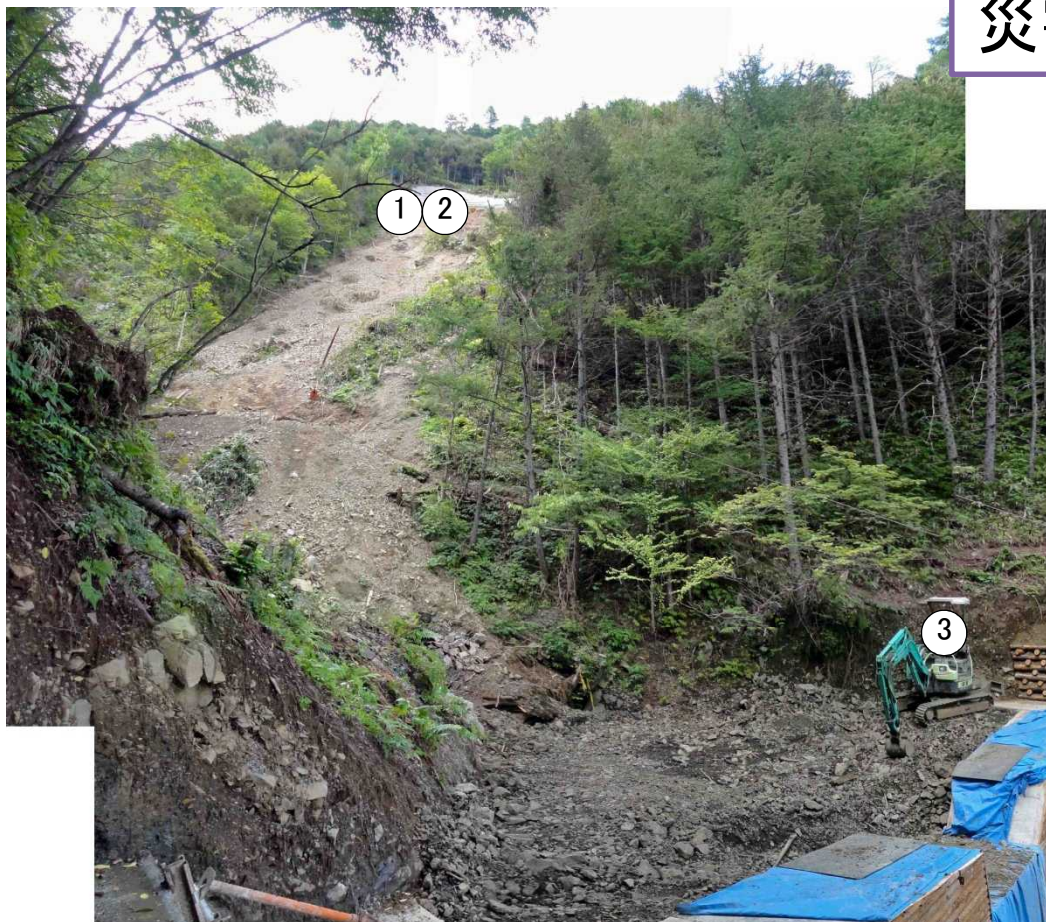
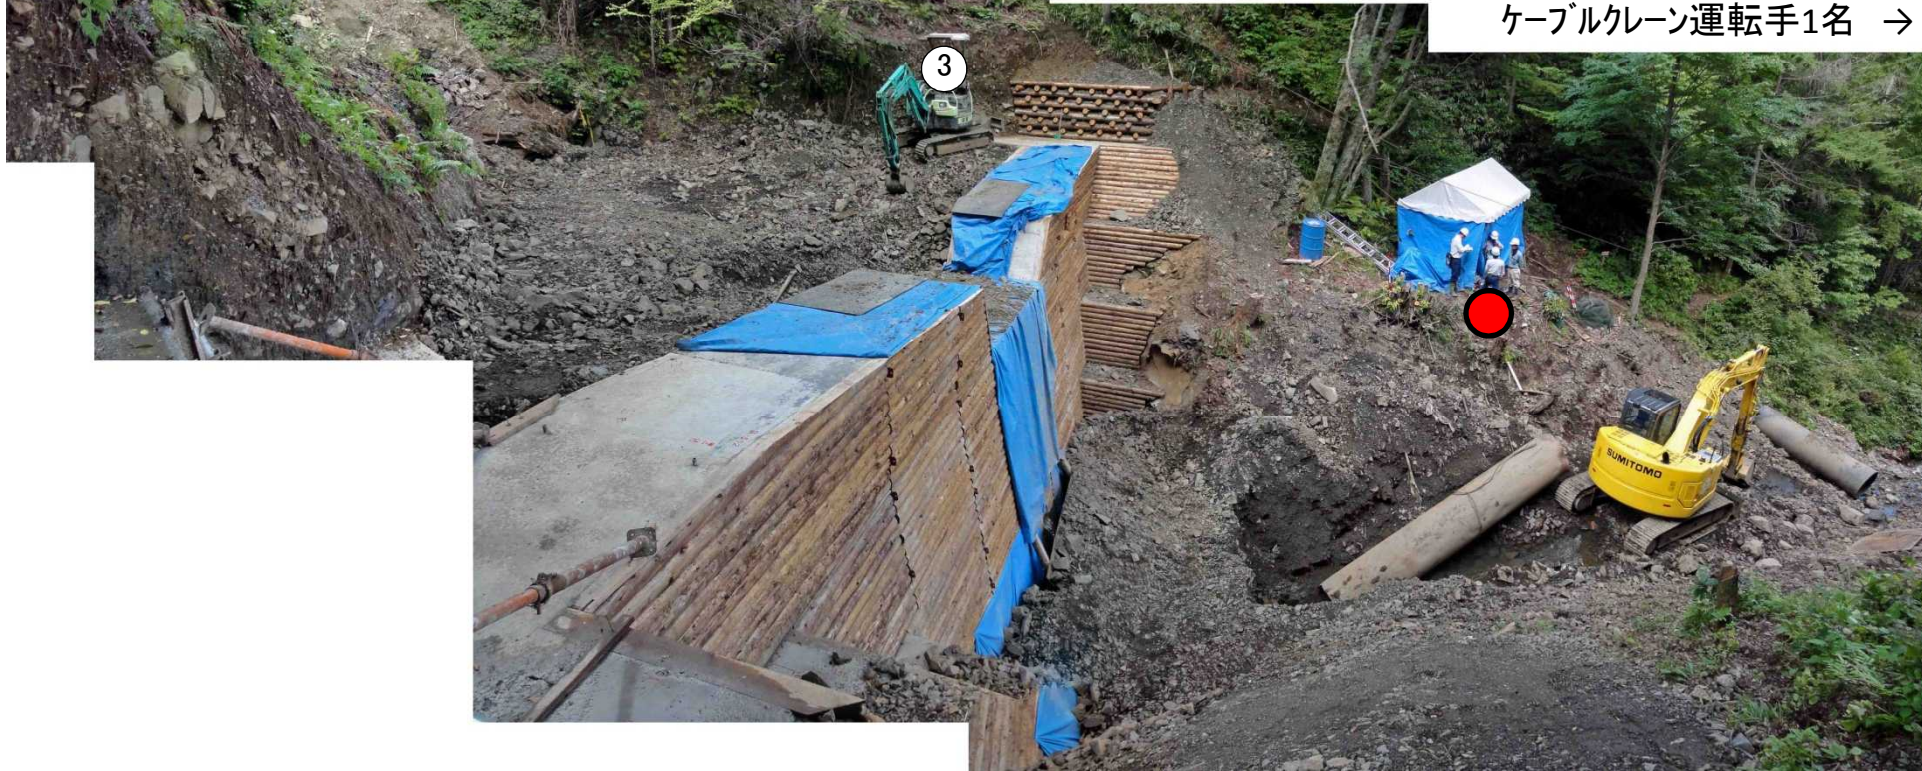
# 災害発生箇所写真(作業配置図)

- 被災者
- ① 現場代理人
- ② 作業員
- ③ 主任技術者
