## 請負事業体及び立木販売における災害発生報告(休業4日以上)

27-7

# 災害発生箇所位置図 王滝国有林 2095い林小班

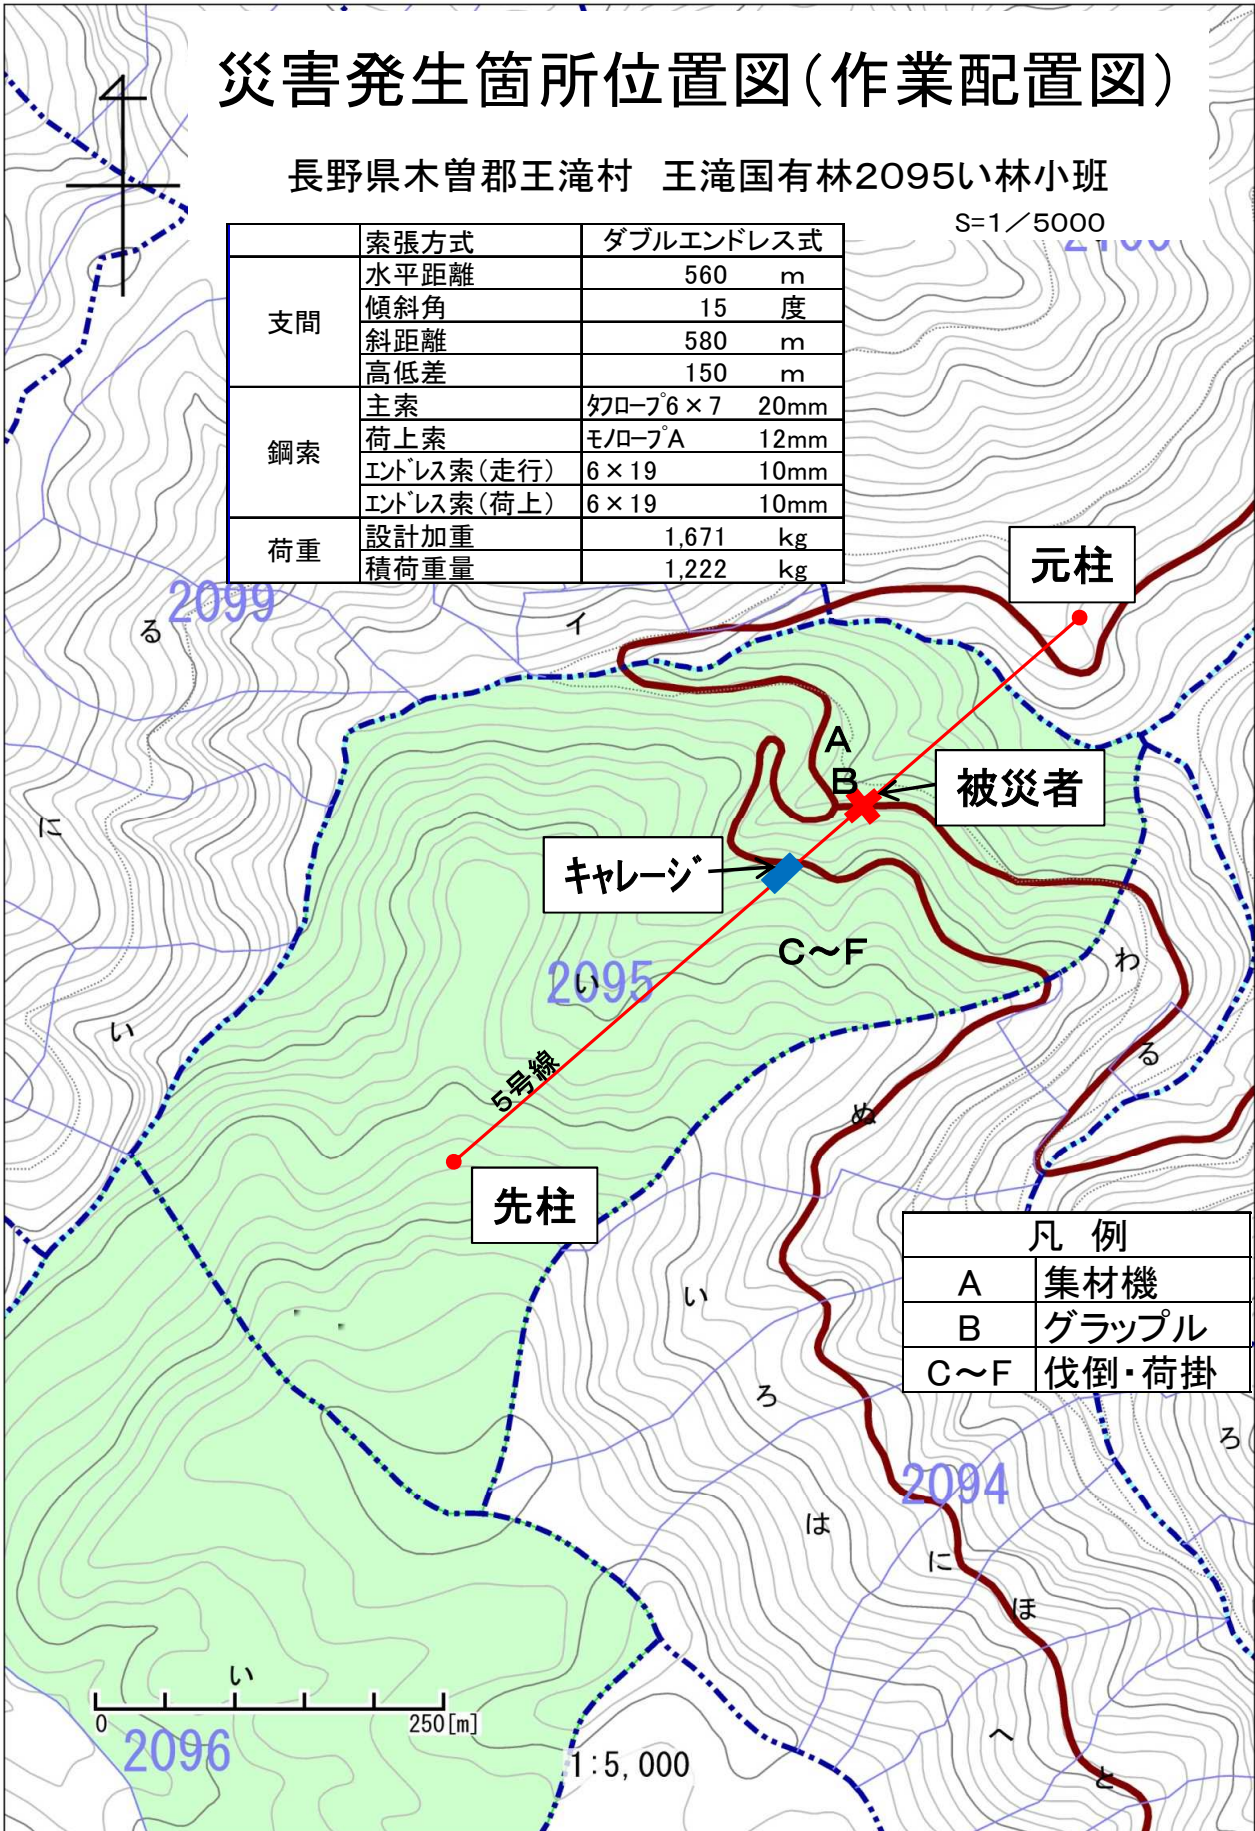
# 災害発生箇所位置図(作業配置図)

索張方式		ダブルエンドレス式	
支間	水平距離	560	m
	傾斜角	15	度
	斜距離	580	m
	高低差	150	m
鋼索	主索	7/16φ6×7	20mm
	荷上索	モノロープA	12mm
	エンドレス索(走行)	6×19	10mm
	エンドレス索(荷上)	6×19	10mm
荷重	設計加重	1,671	kg
	積荷重量	1,222	kg

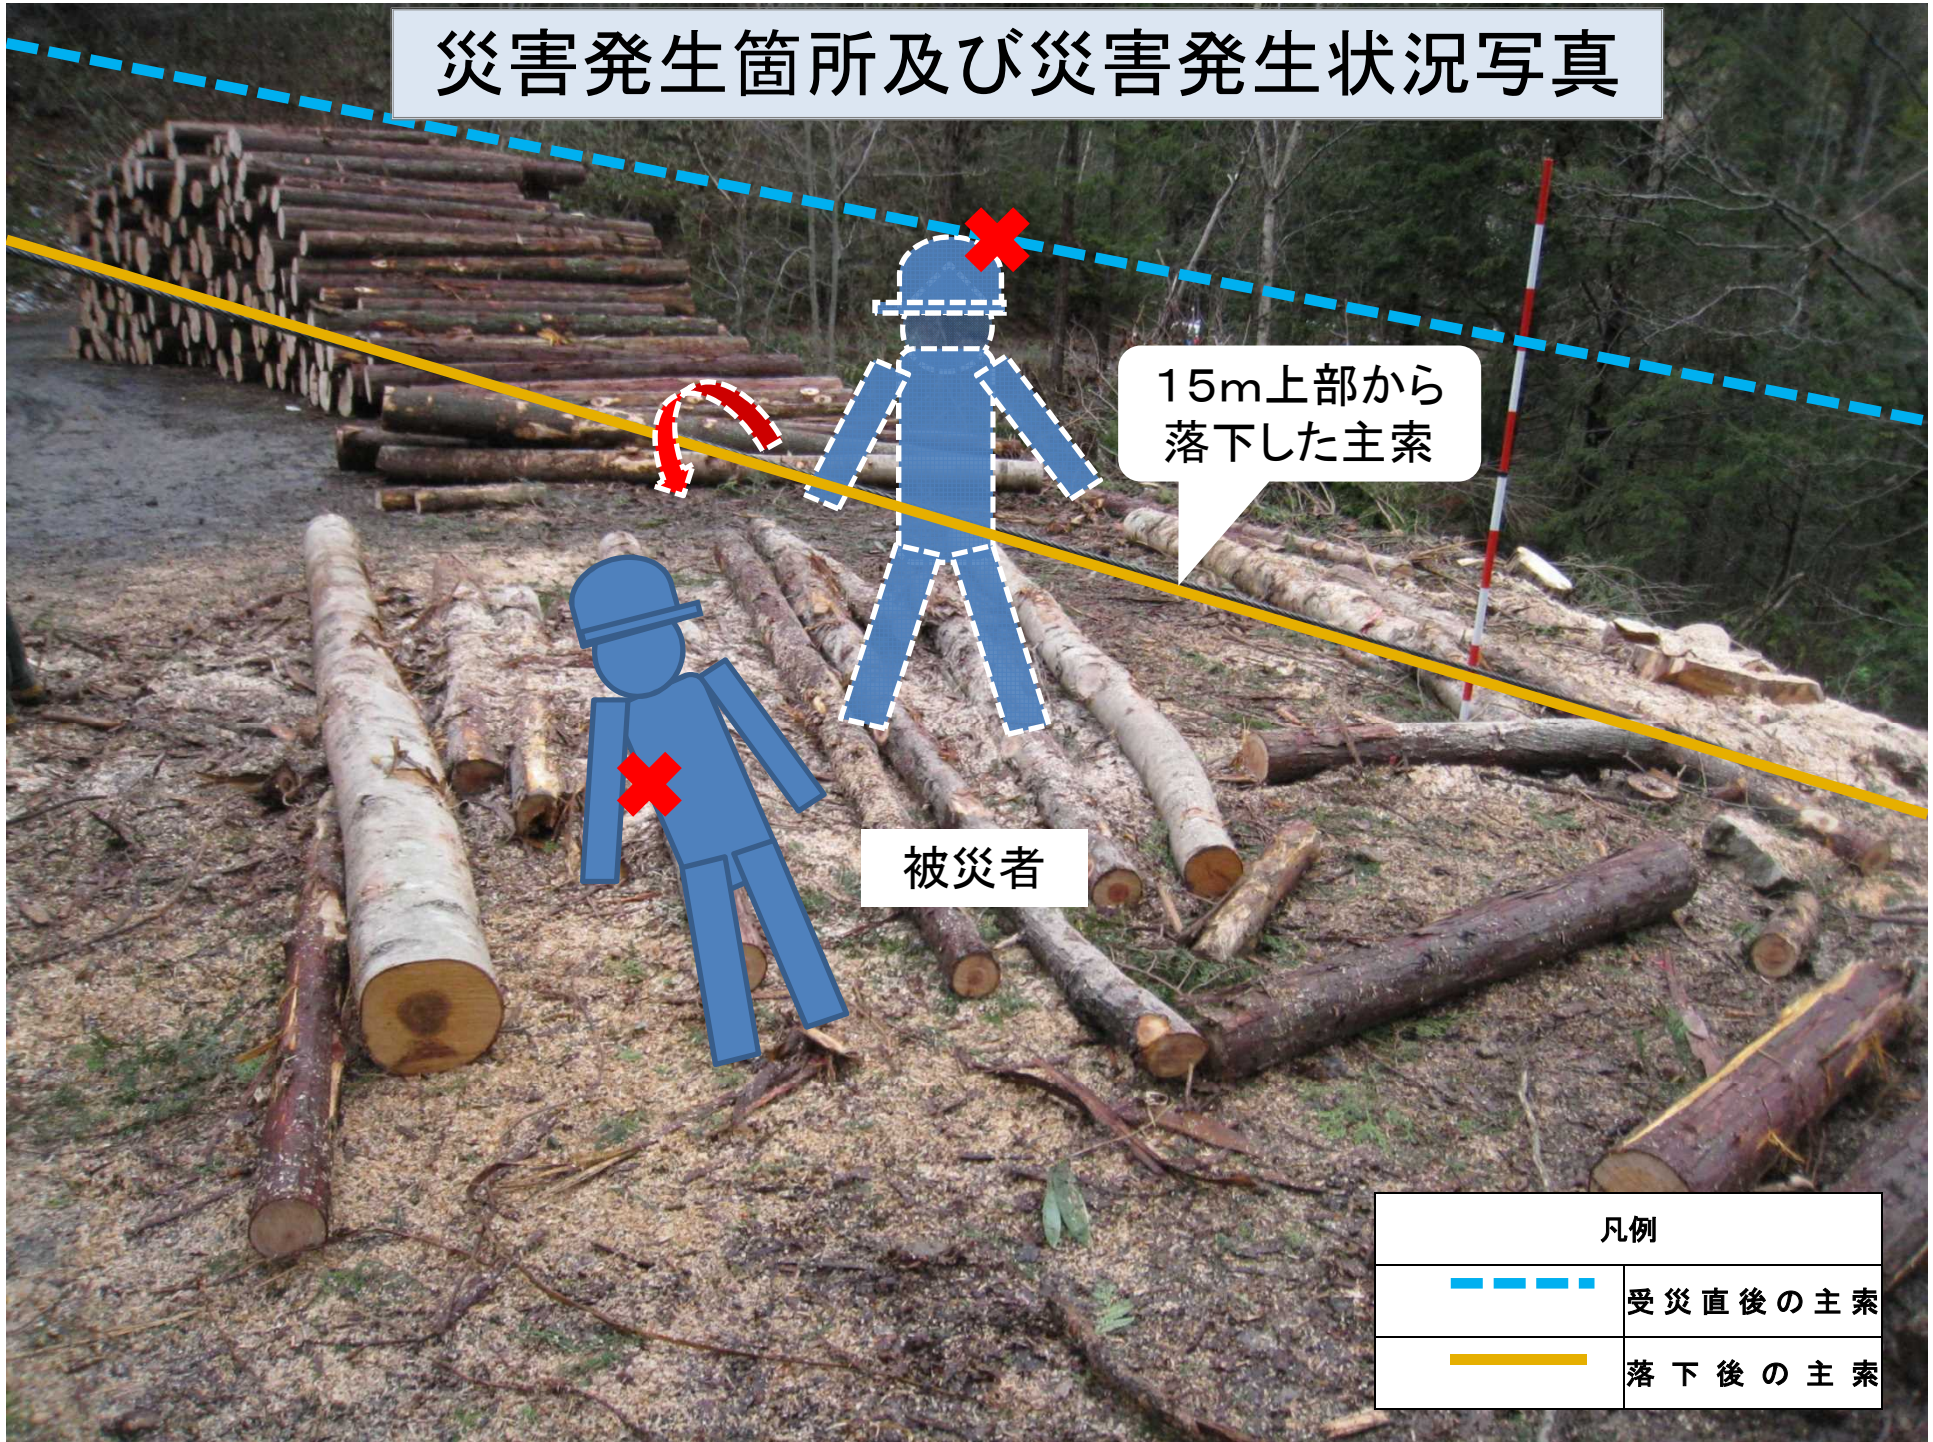
# 災害発生箇所及び災害発生状況写真

1 署 等 名	木曾森林管理署
2 事業の種類	請負事業 (造林: 森林環境保全整備事業 (保育間伐活用型ほか))
3 災害発生日時等	平成27年12月24日(木) 10時50分頃発生 怪我の程度: 頭部打撲、肋骨骨折 休業見込み: 3週間程度
4 災害発生場所	長野県木曾郡王滝村 王滝国有林2095い林小班
5 契約相手方	王滝林業有限会社 代表取締役 中島 哲男
6 事業実行事業体	同上
7 被災者年齢等	年齢: 29歳 性別: 男 2の事業の経験年月日: 5年 雇用区分: 常用 社会保険等加入状況: 労災、雇用、健康、厚生、林退
8 従事作業	造材作業(端材片付け及び荷外し作業を含む)
9 災害概況	<p>当日被災者は、同僚6名と機械集材装置による集造材作業に従事していた。(集材機運転: 1名、造材・荷外し: 2名、先山伐倒: 3名、荷掛(架線作業主任者): 1名)</p> <p>被災者は荷卸し盤台で造材作業を行った後、端材等の片付けを行っていた。</p> <p>10時40分頃、カンバ1本(末口46cm、材長4.6m、0.995m<sup>3</sup>)を吊ったキャレージが架線支間の中間付近にさしかかったところ、主索を止めていた先柱側のアンカー(ヒノキ根株径32cm、高さ75cm)が引き抜け主索が落下したため、端材を片付けていた被災者の頭部右側に当り、その反動で転倒した際に盤台の敷木に左胸部を打ち付け受災した。</p> <p>災害発生後、同僚が直ちに会社へ連絡を行い、駆けつけた救急車で氷ヶ瀬ヘリポートに向かい、ドクターヘリで信大病院(松本市)へ搬送した。</p> <p>なお、現地の状況からアンカーが引き抜けた原因は、4個のスタンプのうち2個が、地形上の制約からアンカーを上引っ張るような状態になっていたためと推測される。(最大使用荷重は約1.2トンで、カンバの重量は1.1トン程度であったと推測される。)</p>
10 その他特記すべき事項

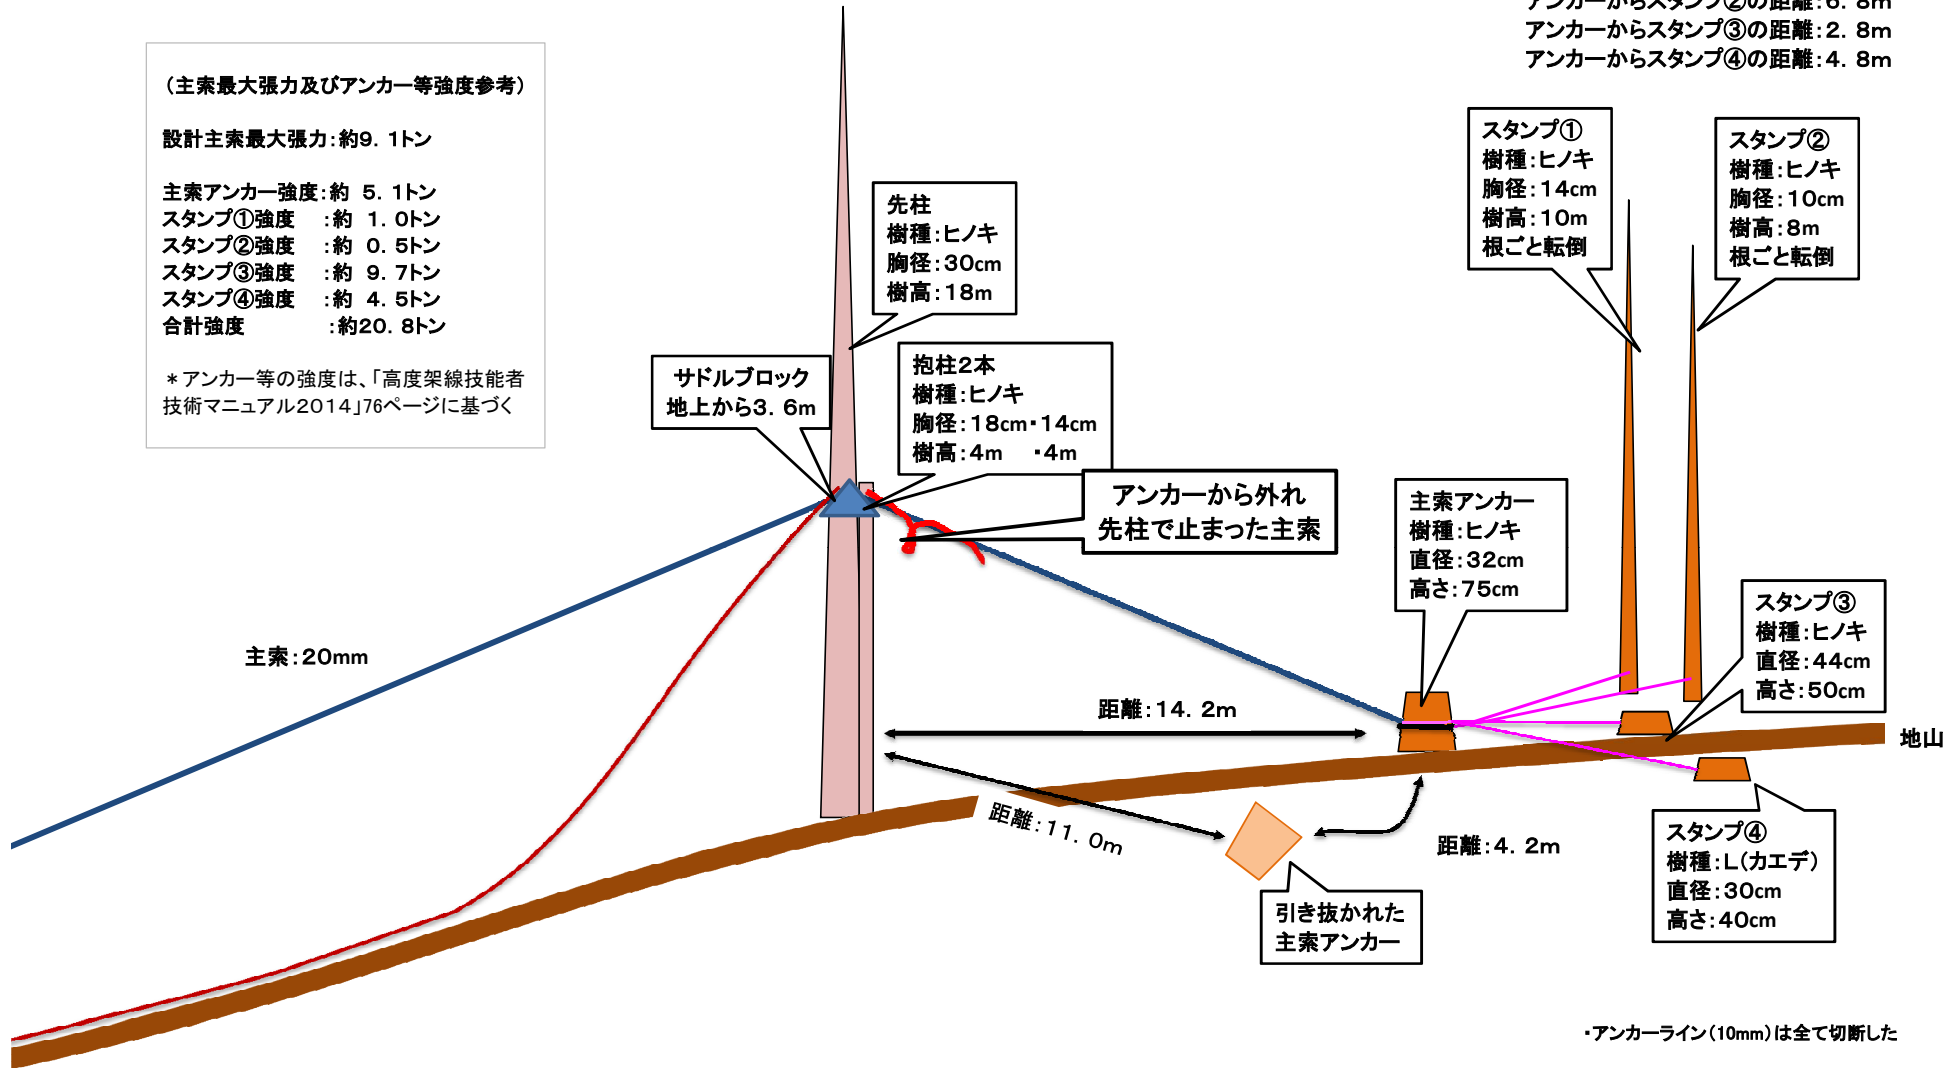
# 索張り状況見取り図(先柱付近)

設計主索最大張力: 約9.1トン

主索アンカー強度: 約 5.1トン  
 スタンプ①強度 : 約 1.0トン  
 スタンプ②強度 : 約 0.5トン  
 スタンプ③強度 : 約 9.7トン  
 スタンプ④強度 : 約 4.5トン  
 合計強度 : 約20.8トン

\*アンカー等の強度は、「高度架線技能者技術マニュアル2014」76ページに基づく

アンカーからスタンプ①の距離: 4.8m  
 アンカーからスタンプ②の距離: 6.8m  
 アンカーからスタンプ③の距離: 2.8m  
 アンカーからスタンプ④の距離: 4.8m
