# 武華山登山口に通じる武華岳林道の状況について （登山道情報含む）

＜令和3年9月現在＞ 網走中部森林管理署

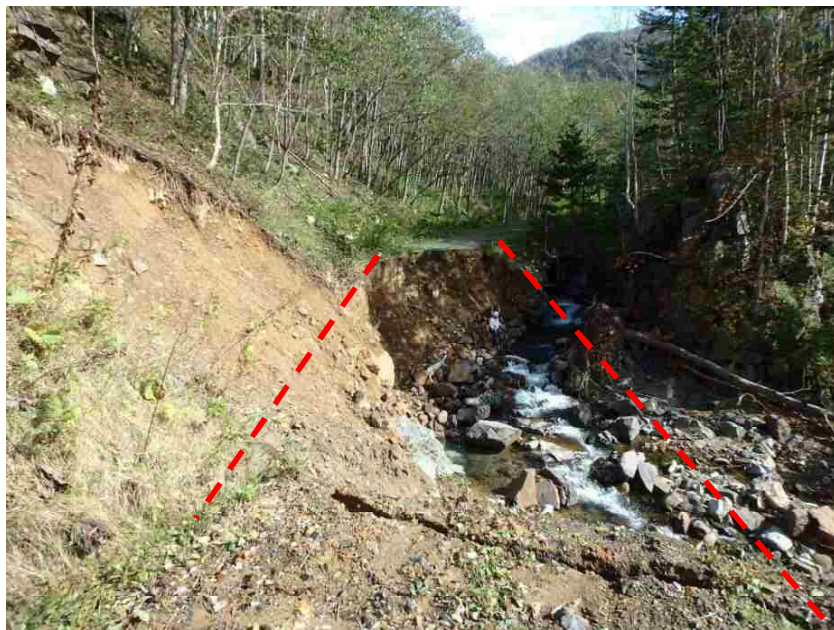
### 【①付近・林道(路体)決壊箇所】

林道を通行止めしている箇所(林道入口より約2km)付近で、林道延長約40m(落差10m)に渡って路体決壊しています。  
※赤の点線が林道があったラインです。

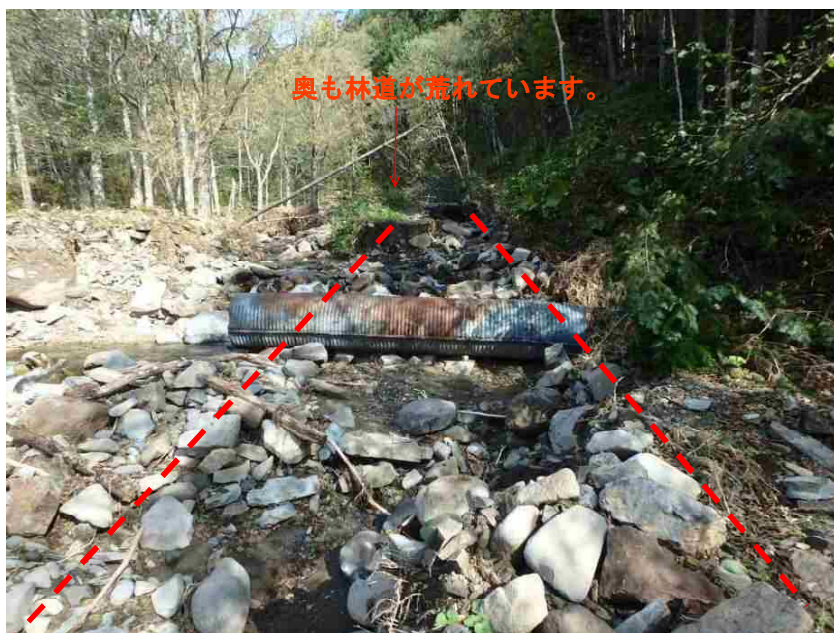
### 【②付近・林道(路体)決壊箇所】

林道延長約500mに渡って、路体決壊などしています。  
写真の箇所以外にも崩れている箇所などあり、経路がわかりにくくなっています。  
※赤の点線が林道があったラインです。

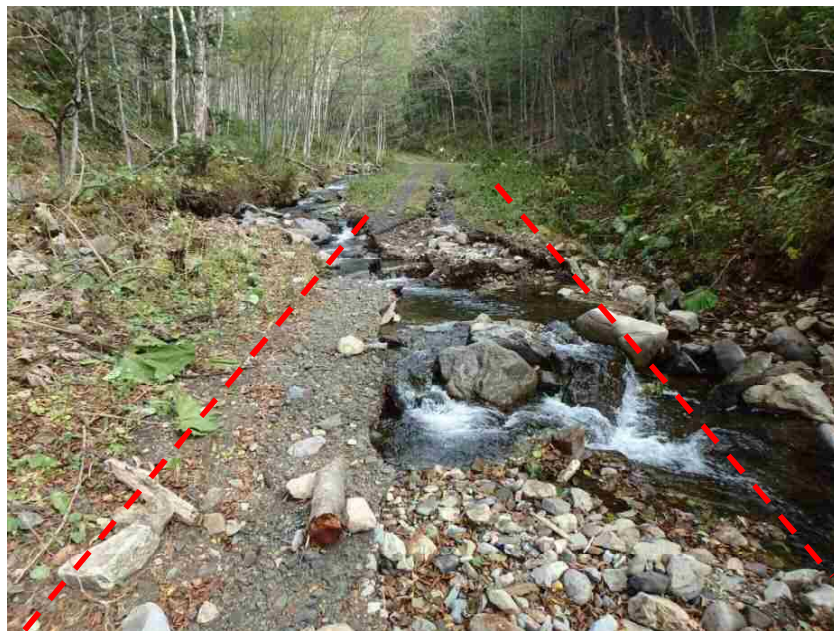
### 【③付近・林道(路体)決壊箇所】

林道延長約200mに渡って、路体決壊などしています。  
写真の箇所以外にも崩れている箇所などあります。  
※赤の点線が林道があったラインです。
