## 土砂災害に負けない林道づくり

日高北部森林管理署 村田 修也

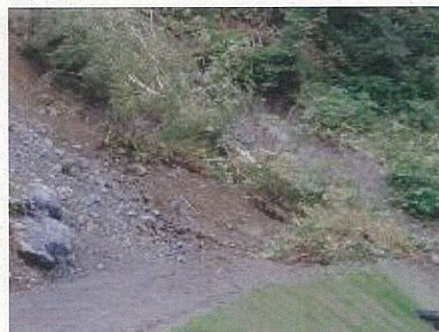
過去の被災事例では切土法面での被災が多く見受けられました。被災箇所周辺では、地すべり等の地表変動現象を発生させる要因となる風化

が強いまたは固結度が低い等の地質状態を観測しました。特に湧水が多い箇所や融雪後には、風化した蛇紋岩が水を吸水して粘土状となり被害を拡大させる傾向となっていました（写真1）。

写真1 蛇紋岩帯の地すべり

- ①事業図に被災箇所プロットを積み重ね精度を高め、今後のルート選定に活用し計画する。
- ②設計にあたっては、
  - ・切土の土工量を少なくし、盛土を優先する（蛇紋岩帯）
  - ・切土法面勾配を地質条件にあった安定勾配に仕上げる（蛇紋岩帯）
  - ・沢部の横断については、今後の土砂堆積を踏まえて、洗越し工を積極的に計画する（宿主別川流域）

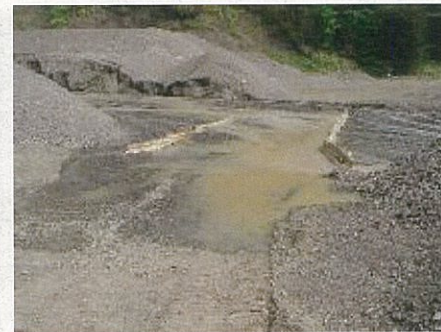
周辺の地山が風化侵食を受けやすく、多くの斜面崩壊が生じそれに伴い土砂が河川に流入し堆積する状況となっています。これらの被災パターンは、平成15年台風以降において顕著で、流域の中流から下流に架設された橋梁では、3箇所で欄干までの埋塞した状況が認められました（写真2）。

写真2 宿主別川の橋梁埋塞
