# 土砂災害に負けない林道づくり

日高北部森林管理署 村田 修也

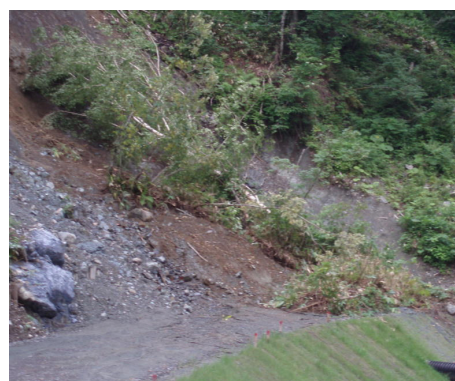
写真－1 地すべり性の斜面崩壊

過去の被災事例では切土法面での被災が多く見受けられました。写真－1 は蛇紋岩帯にある改良工事完成後の被災箇所を撮ったものです。路体部分にかかる土砂を切土して硬い岩盤が出るとの設計のもと掘削しましたが、出てきたのは風化が強い蛇紋岩でした。そして融雪後の林道点検ではこのように地すべり性の斜面崩壊が発生していました。なぜこのようになったかを図に示します。

設計にあたって、風化した蛇紋岩などにより安定勾配が確保できないことが想定される場合には、切土の土工量を少なくし盛土を優先すること、そして過去の似た地質条件での工事を参考にして、より緩い切土法面勾配を決めることが望ましいと考えます。

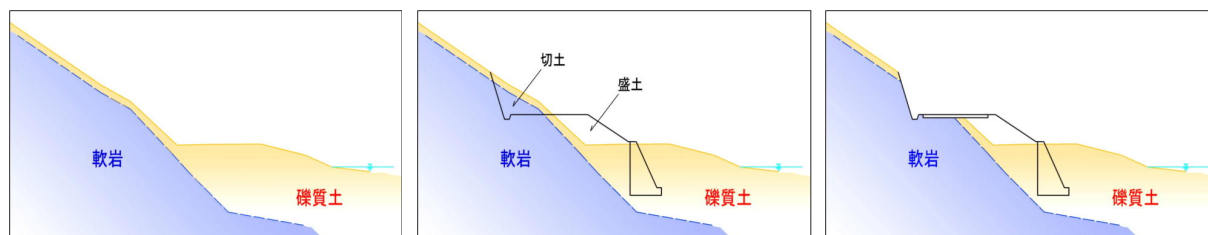
図－4 設計図

あらゆる山にいえることですが、山を構成している土砂や岩石には自重があるので山全体には土砂や岩石の自重による重みがかかっています。そこで人工的な切り取りをすると、応力の再編成が生じます。図－4 は工事着手から完成までの過程を表した設計図です。路体部分にかかる切土を行います、このとき除荷された切土部分ではこの部分の重みがなくなる訳で斜面の下方に向かってのゆるみが生じることになります。

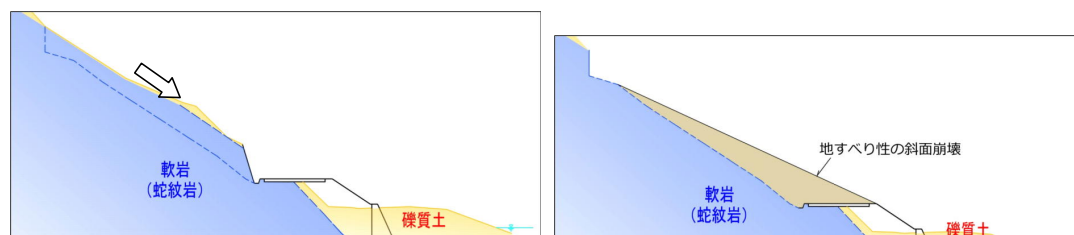
図－5 地すべり性の斜面崩壊

それが図－5 の状態です。重力による下方へのゆるみに加えて、積雪・湧水が蛇紋岩を粘土状とし、やがて、林道から 10m 程高い位置に亀裂が入って、厚さ 1.5m 程度の土砂となって、林道上まで流れ込んだと想定されます。

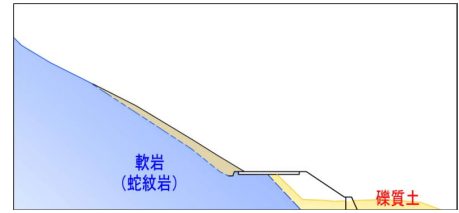
図－6 現在の状況

図－6 は現在の状況です。切土のり面勾配は、技術基準で地山の土質に応じた安定勾配が決まっています。本ケースでは、軟岩ということで基準どおり「3 分」で施工しましたが、最終的に土砂を取り除いた状態で斜面が安定したときの勾配は「1 割 5 分」であることが現地調査により明らかとなりました。

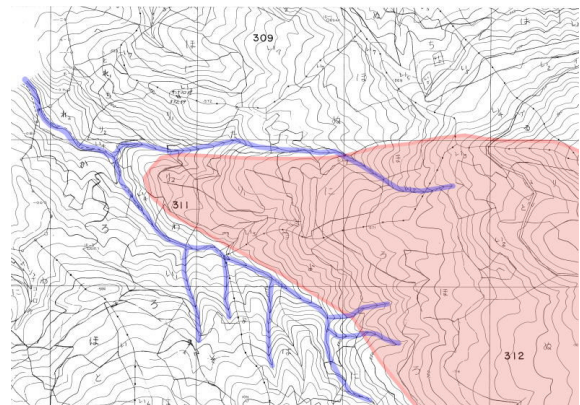
図－8 蛇紋岩帯の山

蛇紋岩帯は、基本図等の図上からも読み取れることがあります。図－7 は硬い岩で出来ている山の等高線です。斜面の変形が少なく等高線が整然と整っています。これに対して、図－8 は蛇紋岩帯の山の等高線ですが、間隔や方向性が一様ではなく、緩急地形が入り混じっているのが読みとれます。

等高線が異様に不均一な地形は、地すべり等の地表変動現象を伴っていると考えられるので、最初の計画段階で避けるようなルート選定をするべきだと考えます。

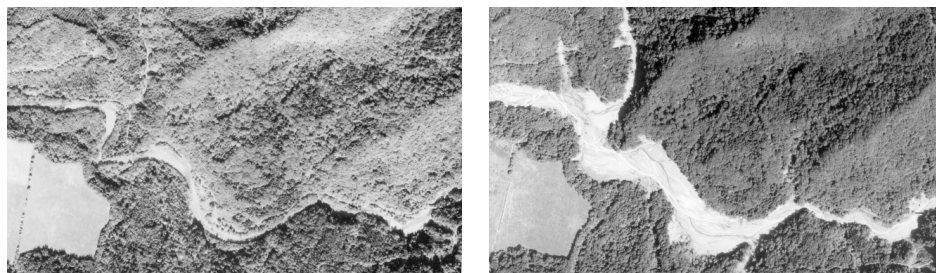
写真－2 は宿主別川流域を撮った航空写真です。右の白くなっている部分、つまり土砂堆積部分が拡大していることがわかります。

写真－2 航空写真に見る土砂堆積状況（左：平成10年、右：平成20年）

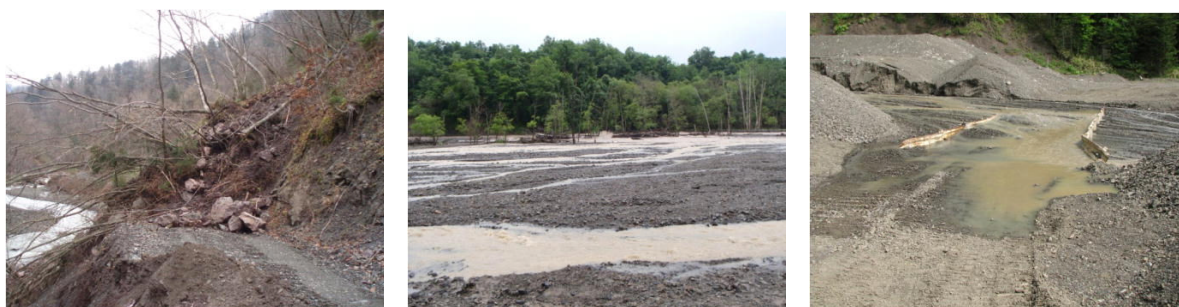
それを表しているのが写真－3です。平成15年台風以降において顕著で、連動して被災を発生させるパターンとなってい

ます。特に大きな被災状況としては、土砂堆積による橋梁の埋塞が問題となっています。

写真－3 被災パターン。左から「斜面崩壊」、「河道への土砂流入」、「土砂堆積」

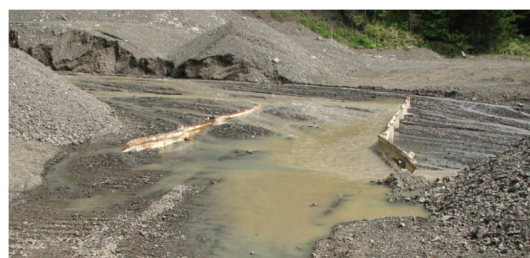
写真－4 宿主別川下流

- ① 宿主別川下流：宿主別林道の起点側に位置する最初に通る橋で、掘り起こしても毎年のように埋まってしまうので、河床を通っています（写真－4）。

宿主別川流域では、沢部の横断について今後の土砂堆積を踏まえての対策が必要となります。すでに3箇所での橋の埋塞が確認され掘ってもすぐ埋まってしまう状況であることから橋の架設は困難であると言えます。

「洗越工」が現場に適した工法ではないかと考えています（図-10）。

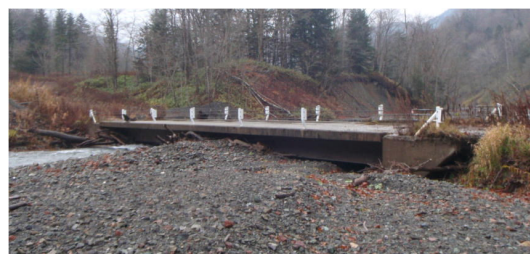
写真－5 宿主別川中流

- ② 宿主別川中流：橋の上にまで土砂は到達していませんが、大雨後の出水時には通行できない状況となります（写真－5）。

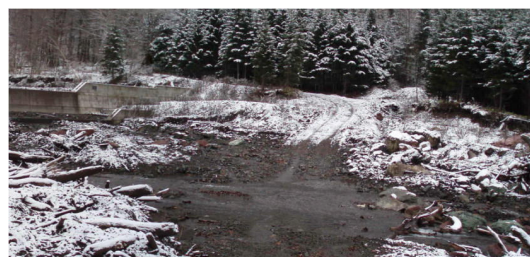
- ③ 貫気別川中流：完全に橋が埋まっています。現在河床を通っています（写真－6）。

写真－6 貫気別川中流（宿主別川と平行する川）
