## 影響評価の結果

# イワウベツ川

# ルシャ川

# サシルイ川

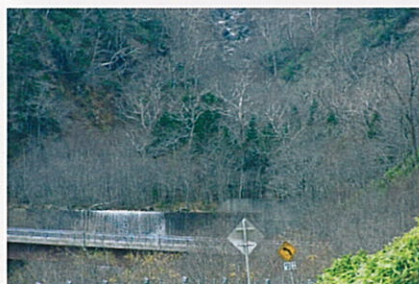
羅臼川上流

山地災害の発生頻度が高い河川に設置されたもの（写真左）、上流に巨石が重なり合っておりサケの遡上が困難な区域の上流にあるもの（写真中央）、現状でもサケ科魚類が遡上できるもの（写真右）などは現状維持としました。

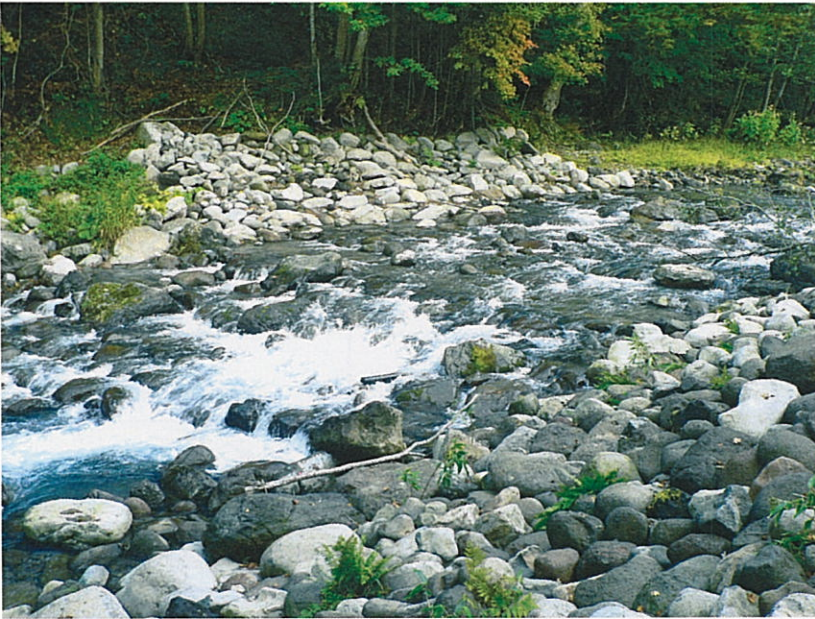
## 改良後

北海道森林管理局が管理するイワウベツ川支流赤イ川の治山ダムについて、ワーキンググループで検討した結果、赤イ川が他の河川と比較して安定していることもあり、ダム改良による保全対象（民家、道路、橋梁など）への影響は小さいと判断されました。

「魚類の遡上を阻害しない構造」、「世界自然遺産にふさわしい景観」及び「治山ダム本来の機能」を満たすために、試験的に自然石による斜路を設置しました。

ダムの高さを1m切り下げ、斜路を上下流側へ配置しました。また、自然石はワイヤーと石組技術で規則的にならないよう固定し、自然に溶け込む工夫をしました。

改良後にカラフトマスを使った調査を行い、遡上することを確認しています。

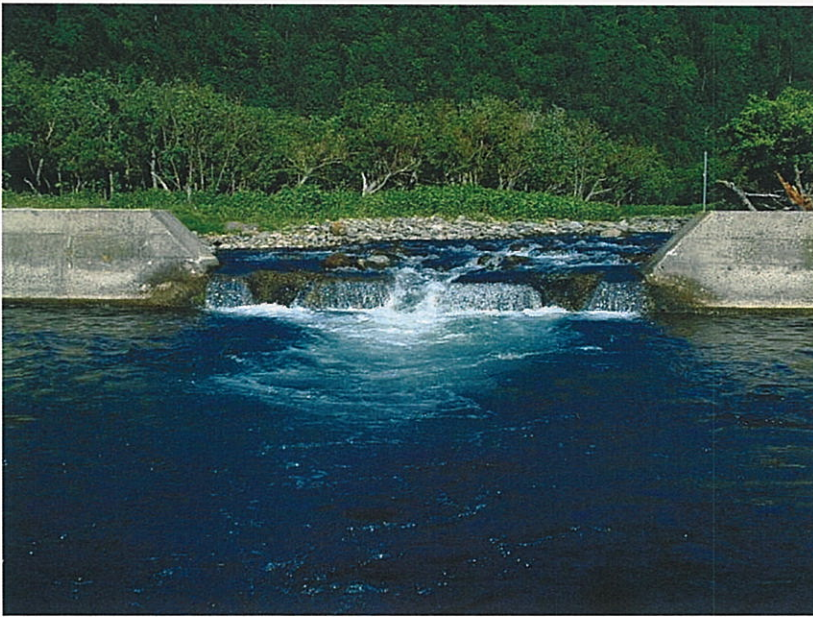
### 改良後

北海道が管理するルシャ川の治山ダムについては、これまでに遡上するシロザケの姿が確認されていましたが、11月以降は水温が低下し、現状の水流や落差では遡上が困難となっていました。

シロザケの遡上の支障となっている水流や落差などを解消するため、放水路の中央部の一部を下げる「切り下げ」と、放水路の下流側の角を削り取る「切り欠き」を左右に1ヶ所ずつ設けました。改良後の調査では、工作物上流でシロザケの産卵床数が増加したとの結果が報告されています。

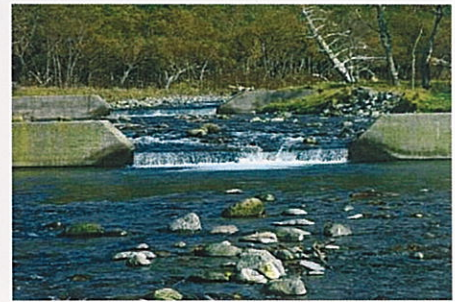
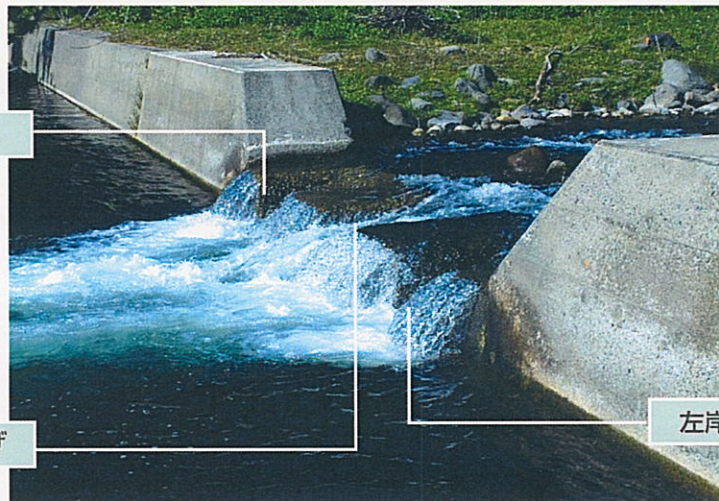
### 改良前

右岸部切り欠き

中央部を切り下げ

左岸部切り欠き

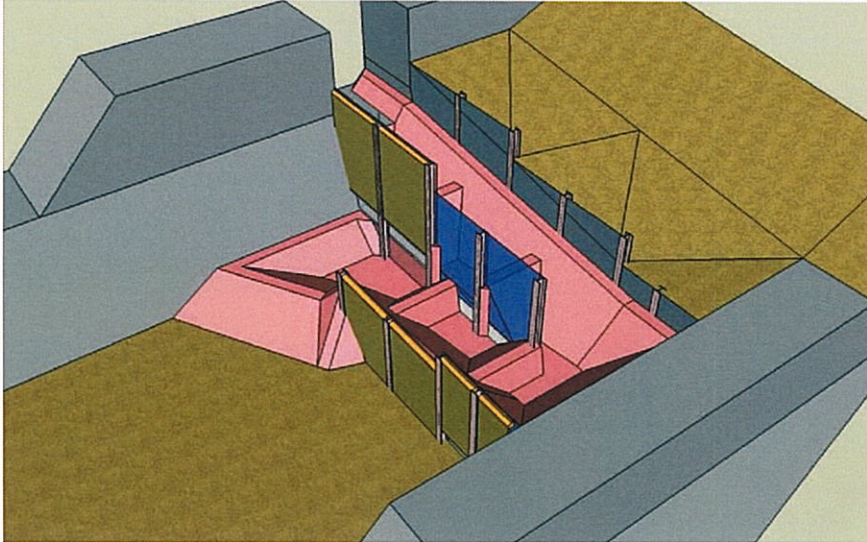
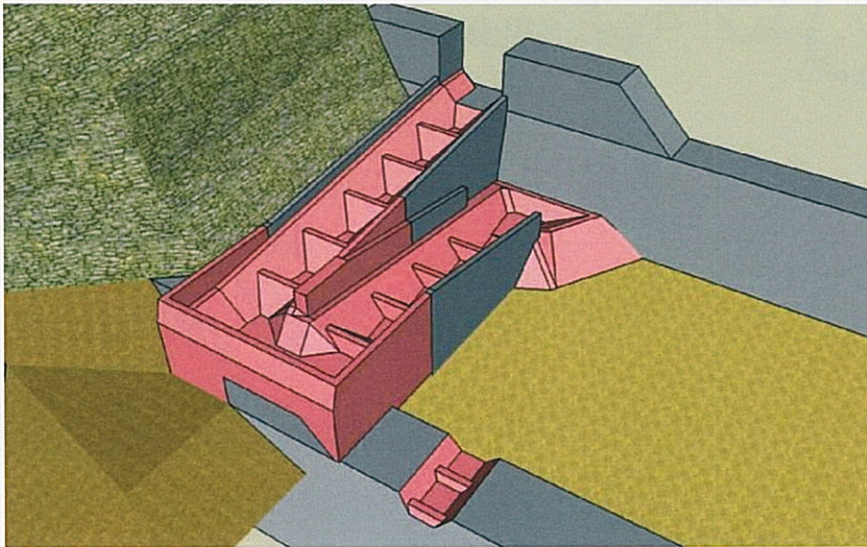
### 改良後

北海道が管理するサシレイ川の治山ダムについて、ワーキンググループで検討した結果、既設の魚道工（プールタイプ）を改良することで、サケ科魚類の遡上匹数の増加が見込まれると判断されました。

治山ダムの本来機能を維持し、渓流環境を保全した状態で、施工後の維持・管理の手間が極力掛からない安価な工法としました。

構造設計に当たっては、魚類の遡上を阻害する流れの防止や、プールの水深の確保、魚道内に堆積する土砂が効率的に排出されるよう、プールの壁を台形状に変更しました。
