## 再生事業地視察：達古武地域

環境省釧路自然環境事務所の案内により、植栽場所に防鹿柵を設置した場所と、稚樹が多くみられた場所についての状況、間伐施工区等について視察した。

## 小委員会

## 達古武地域自然再生事業について

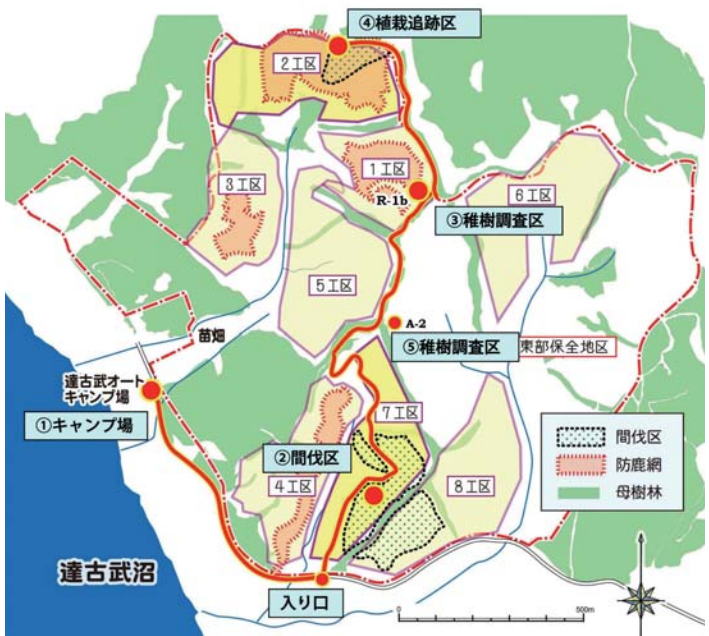
- ・2014年1月にカラマツの間伐密度40%の間伐施工を実施。
- ・植栽木の光環境や伐採時に植栽した広葉樹に被害を及ぼさないため列状間伐を実施。
- ・作業路はバックホウで段切りを行い、切り土、盛り土が大量に発生しないように配慮し作業を実施。
- ・森林作業道は水の流れも出でらず、良好な環境。
- ・将来的には苗木が順調に生育し体制が整った後は植栽を検討。
- ・奥に母樹帯がある為、地表処理のみで対応するかは検討課題。

土壌凍結は起きていると考えられるが、地表処理は行っていないので土壌凍結により土砂が動いた等は確認出来ていない。
