**世界遺産保全緊急対策事業**

(河川工作物影響評価)

**報 告 書**

北海道森林管理局

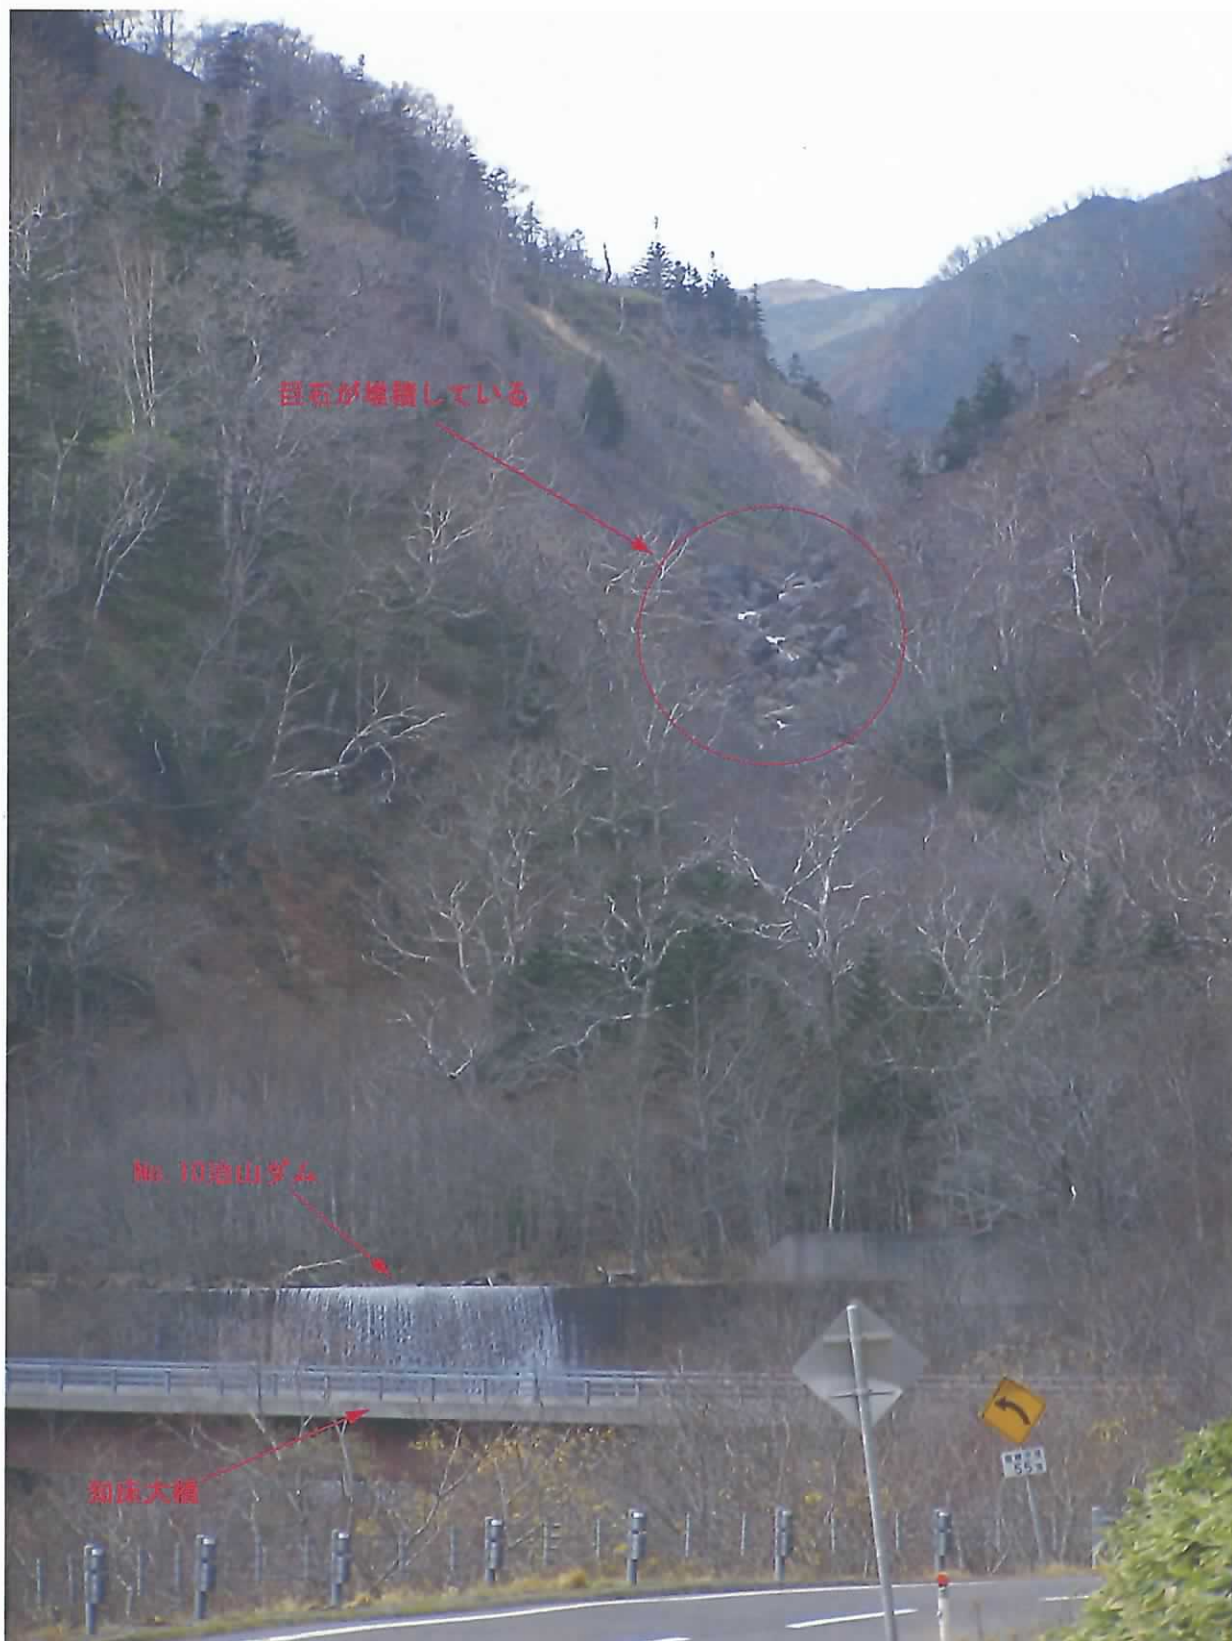
図 4-7

現在の羅臼川上流部の状況

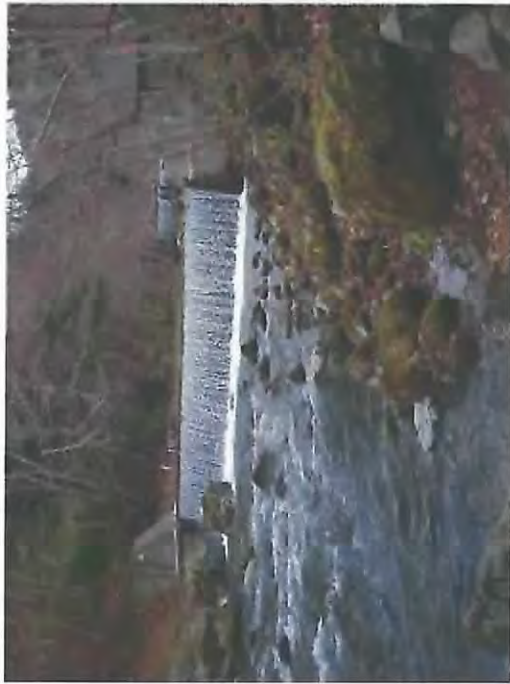
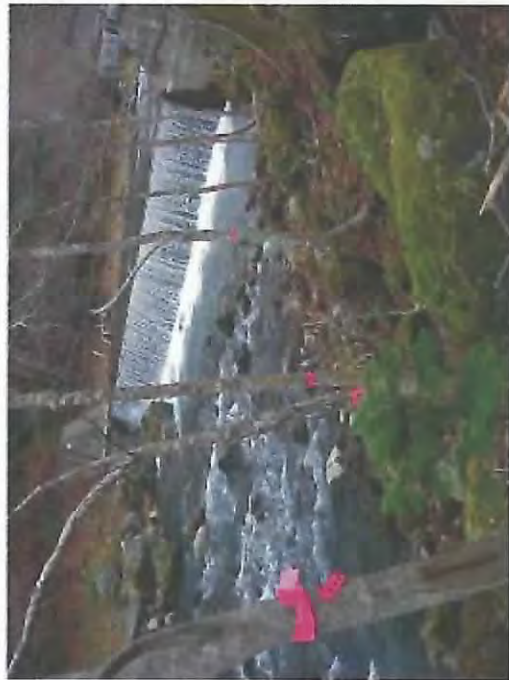
改修施工前 (H18.11撮影)

効果が確実に施工経費も安価であり、かつ、施工後の維持管理も容易と考えられる既設ダム天端の切り欠きがが適当と考える。

また、それぞれのダムの下流部が洗掘されており、放置することによってダムの倒壊や破壊等により、一挙に土砂が流出し下流域の溪流環境や漁場等への被害が発生するおそれがあるため、洗掘部分への転石の埋め込みも併せて行うことが適当と考える。

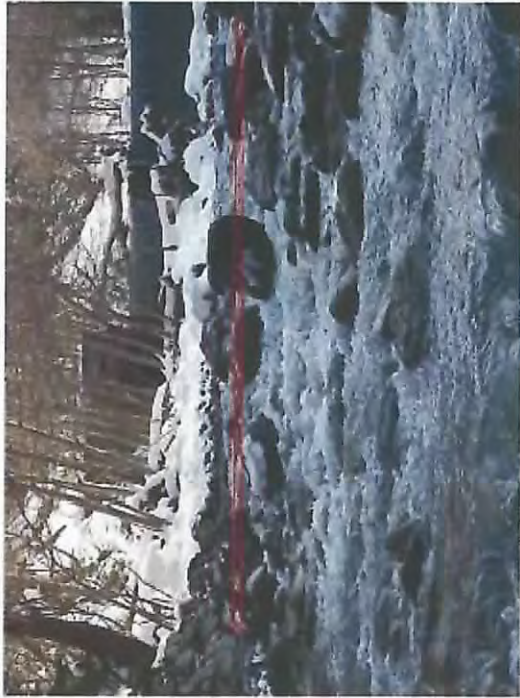
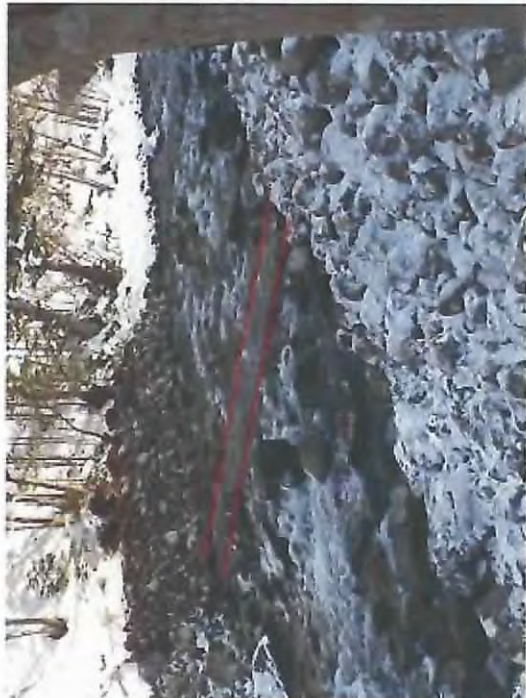
(H18.12撮影)

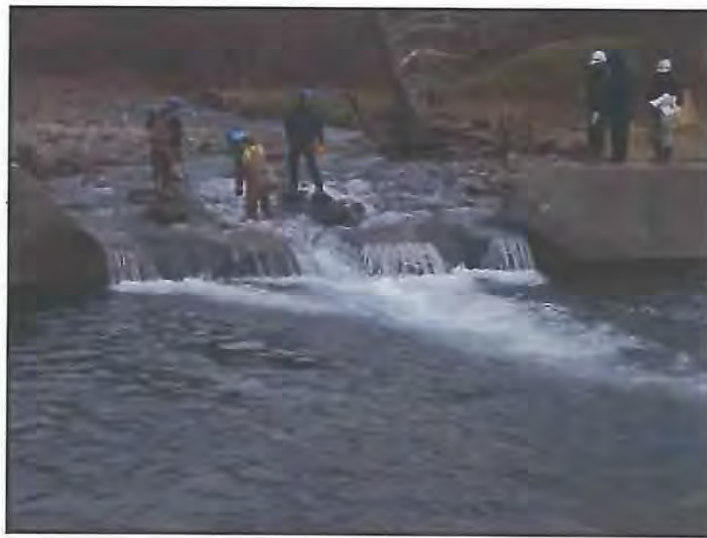
No. 1 床固工（ルシャ川）

ルシャ川治山ダムの改良施工後の状況

イ 天端切り欠き工法は、当ダムでは有効落差が大きく（No.1床固工 1.85m、No.2床固工 2.67m）構造上安全を確保することができない。

なお、構造の決定にあたっては、魚類に関する専門的な意見や流れの科学的な実験等を参考に決定することとし、実施にあたっては、地元関係団体等との調整を図りながら魚道工の改良を行うこととする。

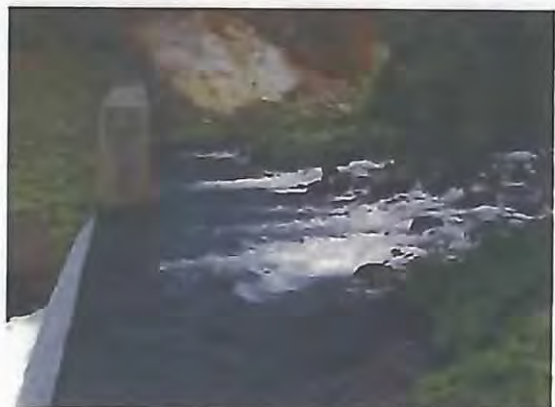
上流の土砂堆砂状況。

河川名：	羅白川	設置者：	森林管理局	位置：	N44° 01' 544" E145° 09' 239"
No：	6 (破損)	設置年度：	1963年(S38)	工種：	谷止工
堤長(m)：	47.0	堤高(m)：	5.0	落差(m)：	0
プール状況(水深・幅×長さ(m))：			プールなし	調査年月日：	H18, 7, 7
				流域面積(ha)：	2,245
				越流水深(m)：	0.40

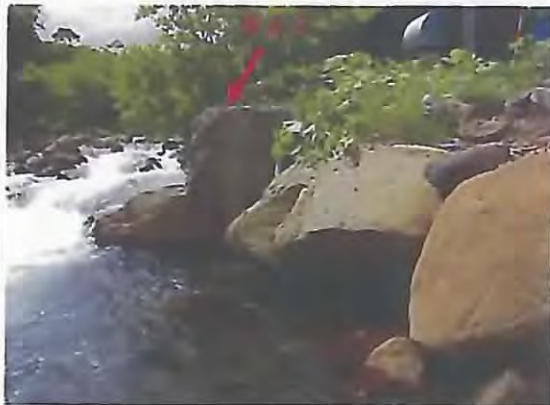
下流より望む。本体が破損して落差なしとなっている。

河川名：	羅臼川	設置者：	森林管理局	位置：	N44° 02' 046" E145° 08' 394"
No：	8	設置年度：	1980年(S55)	工種：	床固工
堤長(m)：	54.5	堤高(m)：	4.0	落差(m)：	0~1.63
ゲール状況(水深・幅×長さ(m))：	0.85 ・ 6.0×3.0		調査年月日：	H18, 7, 8

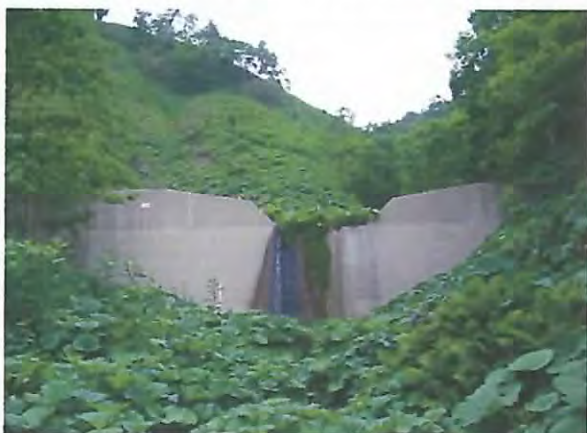
河川名：	知徒来川	設置者：	森林管理局	位置：	N44° 02' 074" E145° 12' 283"
No：	10	設置年度：	1982年(S57)	工種：	谷止工
堤長(m)：	32.5	堤高(m)：	6.0	落差(m)：	5.03
7'-#状況(水深・幅×長さ(m))：	0.16 ・ 2.0×0.7			調査年月日：	H18, 7, 5

下流より望む。

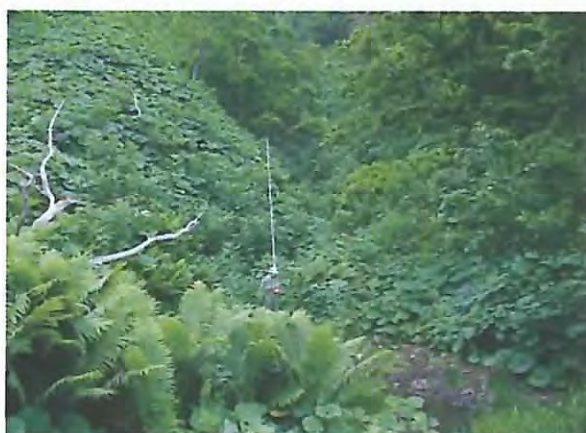
上流の土砂堆砂状況。

河川名：	チエンベツ川	設置者：	北海道 (治山)	位置：	N44° 06' 1.1" E145° 14' 31.9"
No：	1	設置年度：	1987年	工種：	NO.1谷止工
堤長(m)：	50.5	堤高(m)：	6.0	本堤落差：4.1	前堤落差：2.2
本堤ゲ-ル (水深・幅×長さ)：0.9, 15×4		前堤ゲ-ル (水深・幅×長さ)：0.1, 2×2		本堤越流水深：0.05	前堤越流水深：0.05
				調査年月日：	H18, 8, 27

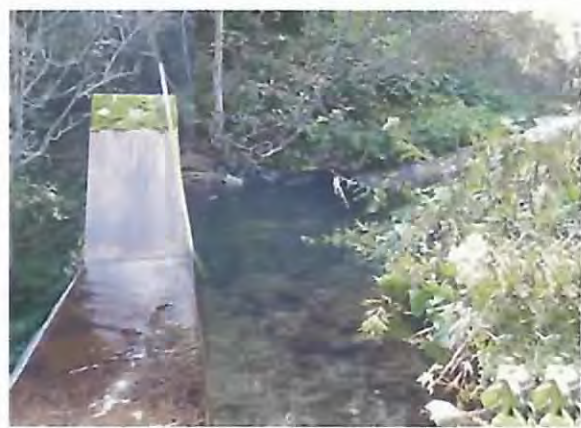
上流の土砂堆砂状況。

河川名：	ショウジ川	設置者：	北海道 (治山)	位置：	N44° 07' 14.9" E145° 15' 7.9"
No：	1	設置年度：	1969年	工種：	NO.1床固工
堤長(m)：	20.5	堤高(m)：	4.5	落差(m)：	3.70
ゲ-ル状況 (水深・幅×長さ(m))：0.9		11.0×5.0		越流水深(m)：	0.05
				調査年月日：	H18, 7, 4
