令和6年度稚咲内砂丘林自然再生事業委託事業

報 告 書

2025年 3月

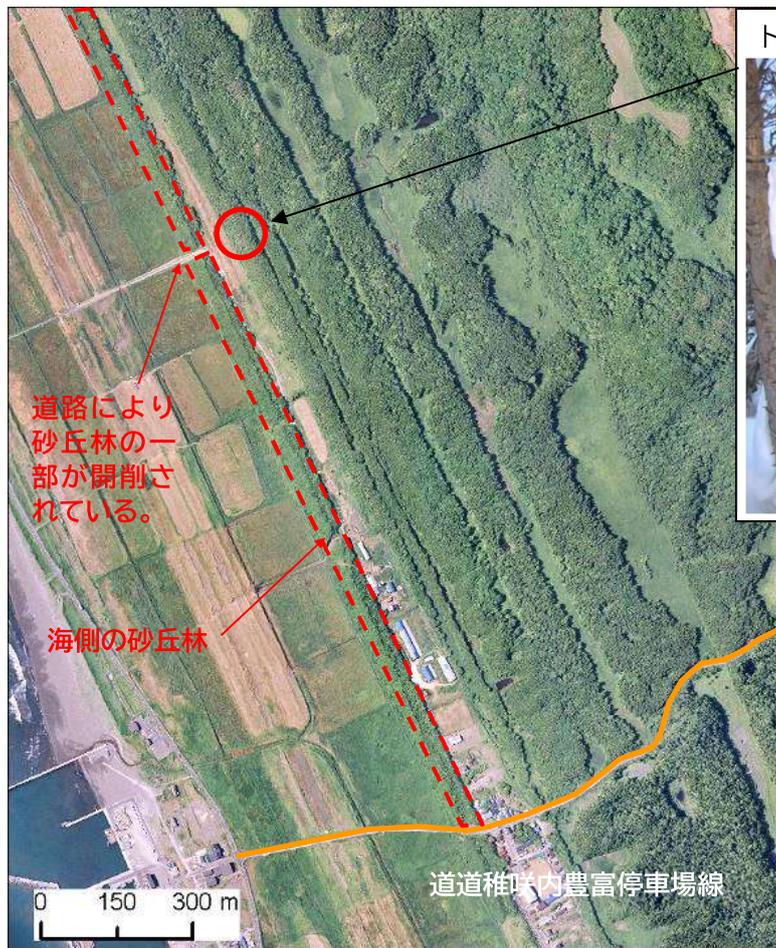
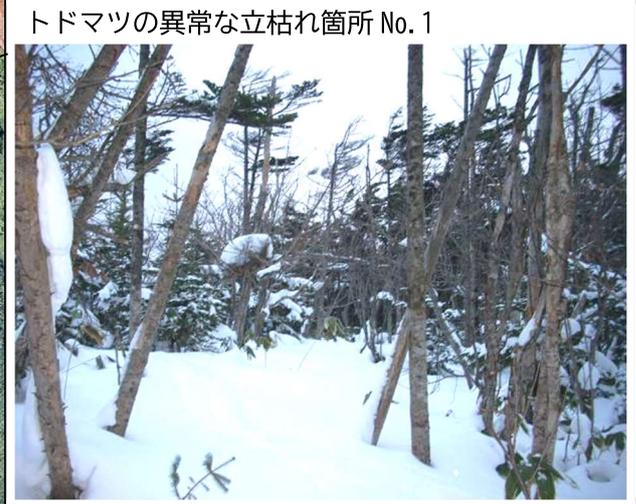
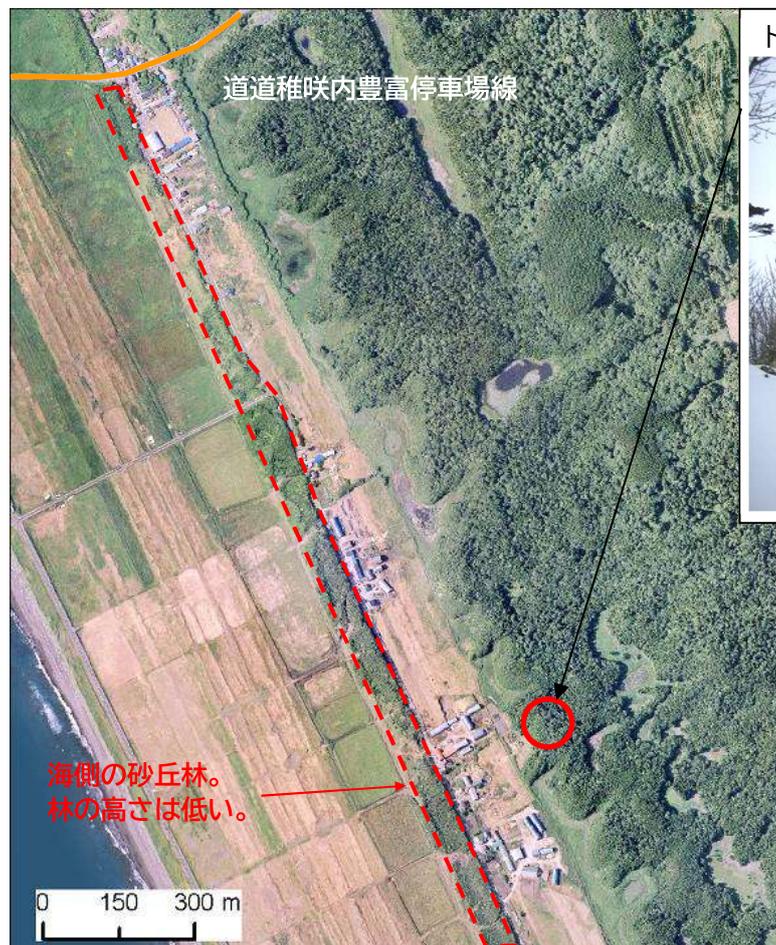
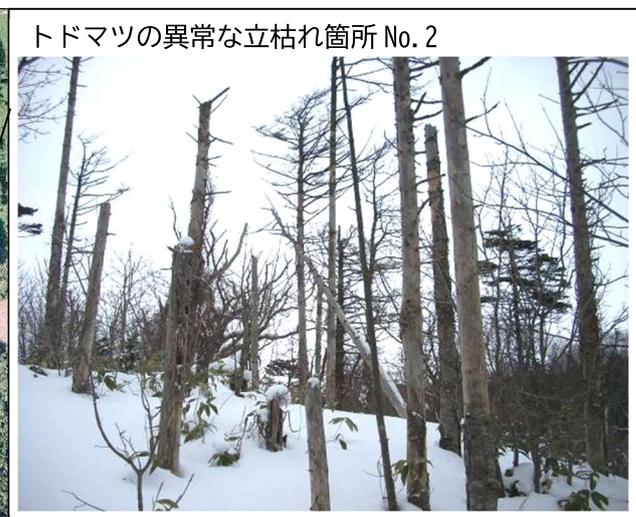
図 3-4 トドマツの異常な立ち枯れ箇所

しかしながら、対象区域内の砂丘林の一部には、上層木のトドマツの立枯れが多数発生して林冠が疎開し、林床にトドマツの稚樹がほとんどみられず、ササ類等に覆われている箇所（以下、「トドマツの異常な立枯れ箇所」という）がみられる（図3-4）。

このような場所は、海側の砂丘林の一部が開削されたり、林の高さが低かったりし、海風が直接あたる箇所であった。また、高橋（2001）は海側の砂丘に開口部ができたことにより、海風の影響が背後の砂丘トドマツ林まで到達するようになり、その累積的影響がトドマツの枯死を助長し、稚畝内トドマツ海岸林の枯死・更新パターンを変えた可能性を指摘している。

これらのことから、トドマツの異常な立枯れの要因は、海側の砂丘林の消失や高さが低いことに伴う海風の影響によるものと考えられている。

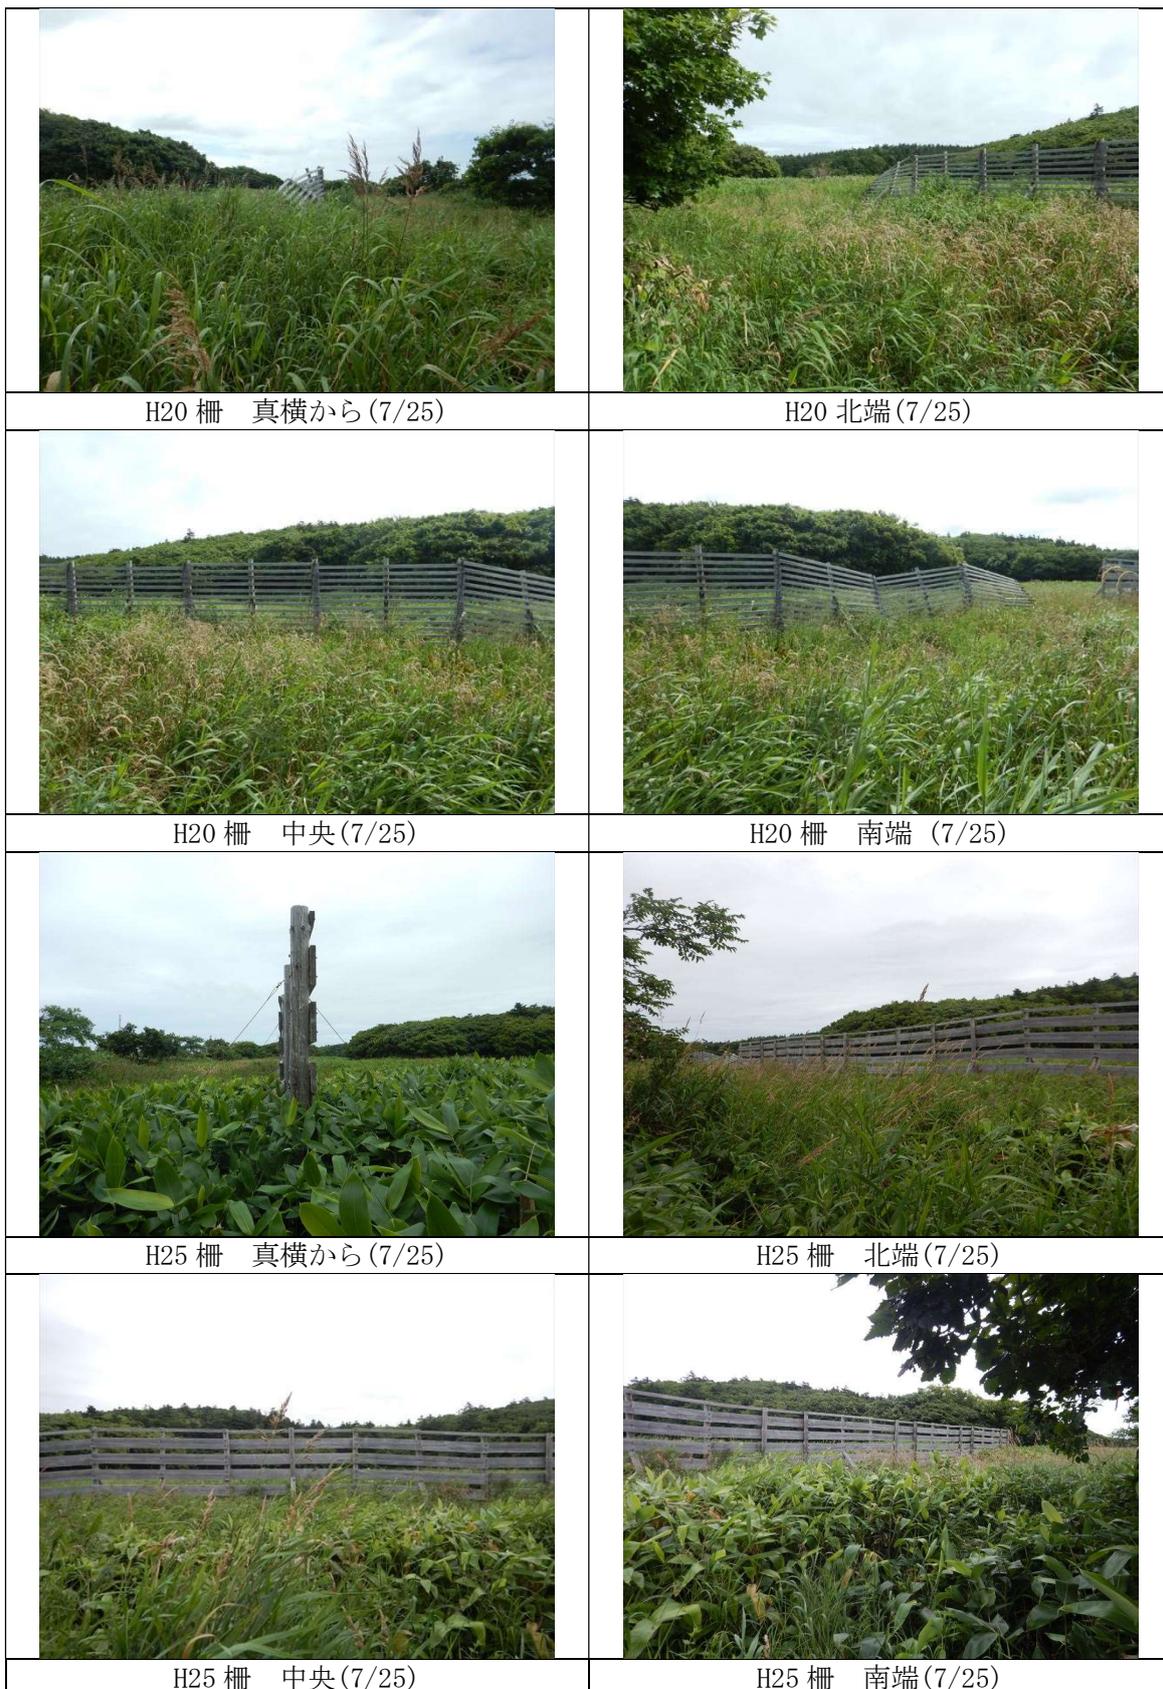
写真 5. 1-1 堆雪柵の状況

H20 柵では、北端と南端で柵が完全に倒壊していた。完全に倒壊している範囲は北端から 5 本目の支柱までと南端の支柱 1 本であった。この柵は中央部分でのみ柵が直立しており、北 1/4 や南 1/4 の箇所でも大幅な傾斜がみられた。なお、倒壊した部分、傾斜の大きな部分は何れも東側(陸側)に向いていた。

H25 柵は計測した全ての箇所で大きな傾きは見られず、柵は直立していた。なお、調査時点において、#112 の水位が高く、H25 の南端を除いた全ての支柱で浸水状況がみられた。

H25 柵と H20 柵の健全部で柵の前後に積雪深が増加している状況が確認され、堆雪効果が確認された。

柵	北端	北 1/4	中央	南 1/4	南端
#112 (H20)	東方向に倒壊	67.4°	0.7°	24.8°	東方向に倒壊
#112 (H25)	1.2°	2.7°	-1.5°	-1.9°	1.2°

H20 柵は令和 5 年度の 8 月調査で南端の一部に破損に伴う傾斜がみられ、令和 6 年 2 月の確認時には破損が拡大し、南北両端で破損に伴う傾斜がみられていた。今回調査での状況は以前に確認されていたこれらの破損が拡大したためと考えられる。現在設置されている柵は、柵の堆雪効果を確認するための試験設置であり、過年度から一貫して堆雪効果が認められていることから、試験設置した目的は果たしており、H20 柵では今後破損の拡大により撤去工が困難になる可能性があることから、速やかに撤去することが求められる。H25 柵についても防錆処理などを施していないため今後数年で破損することが予想される。
