稚咲内砂丘林自然再生事業委託事業

報 告 書

林野庁 北海道森林管理局

平成 31 年 3 月

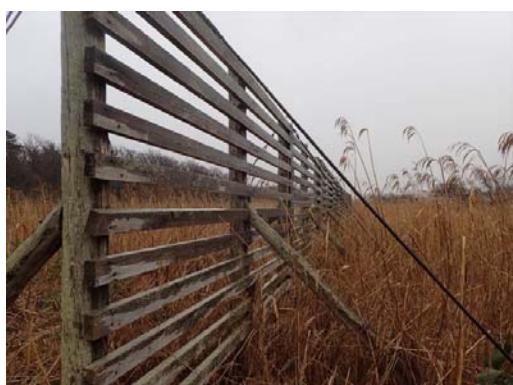
堆雪柵 H20 #112

平成 20 年に設置され、10 年経過している。柵は $0\sim 3^\circ$ の傾斜が見られた。支え支柱には腐れが確認され、折れているものもあった。堆雪柵の固定ワイヤは全て弛んでおり、ワイヤ固定用のターンバックルは全て錆びていた。

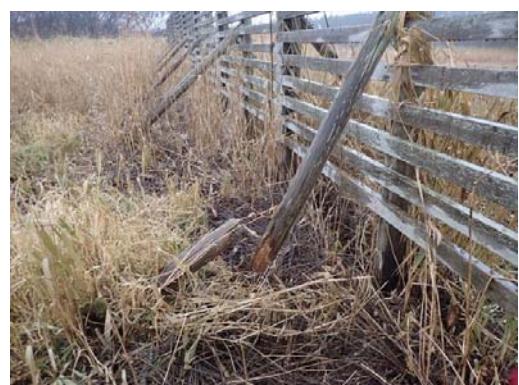
支え支柱の腐れ

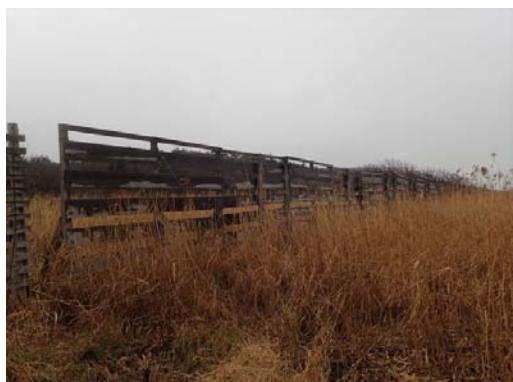
堆雪柵 H25 #112

平成 25 年に設置され、5 年経過している。柵は $0\sim 2^\circ$ の傾斜が見られた。堆雪柵の固定ワイヤはわずかに弛みが見られる程度であった。

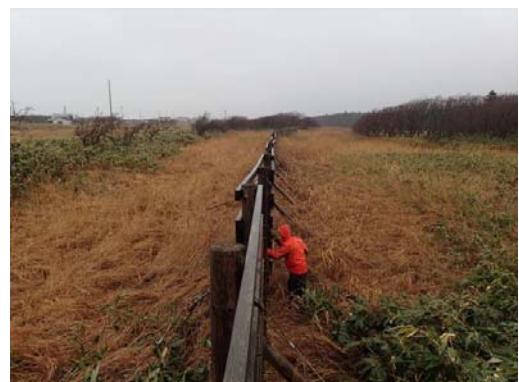
ワイヤの弛みがわずかに見られた

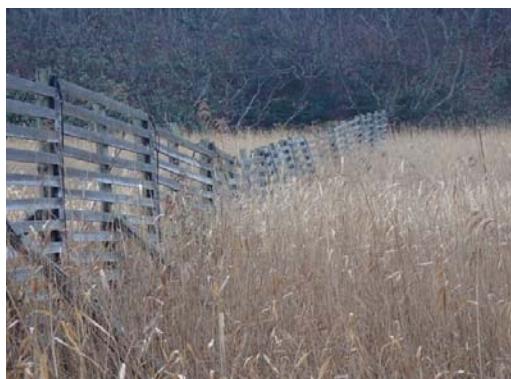
堆雪柵 H20 #119

平成 20 年に設置され、10 年経過している。堆雪柵は湿原側に 0～19° の傾斜が見られた。堆雪柵は湖沼#119 の中央に設置されているため、沼を横切る形で設置されている。そのため、中央付近の水面にかかる部分は柵が沈み込み、最下段の横板が折れていた。固定ワイヤは全て弛んでおり、なかには外れているものもあった。沼の中に設置している支え支柱は腐れが生じ、折れているものもあった。支え支柱は柵の傾斜に伴い抜け落ちているものもあった。

調査項目	結果概要
(1) 既設堆雪柵の点検	
①点検	<p>湖沼#112 及び#119 では、湖沼に雪を溜めるため、平成 20 年度に試験的な堆雪柵が設置された。平成 25 年度には#112 の既存堆雪柵の隣接地に堆雪柵(1 基)を新設した。これらの堆雪柵が十分な堆雪機能を発揮できる状態にあるかを確認するため、破損状況を点検した。</p> <p>作業は、平成 30 年 12 月 4 日に行い、早期に補修等が必要な堆雪柵はないことが確認された。#119 の堆雪柵は湿原側に傾斜していたため、今後は傾斜角をモニタリングすることとした。</p>

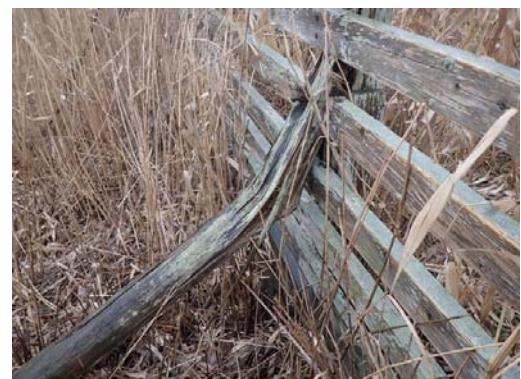
支え支柱の腐れ

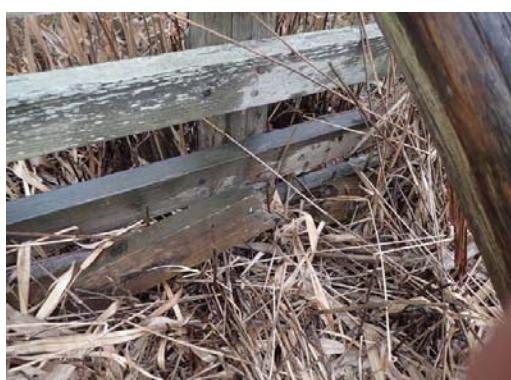
最下段の横板の破損

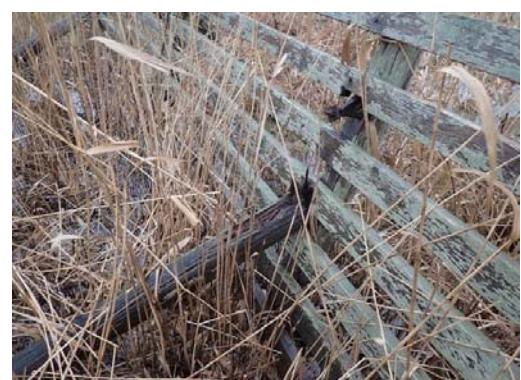
支え支柱の腐れと傾斜による支柱の抜け

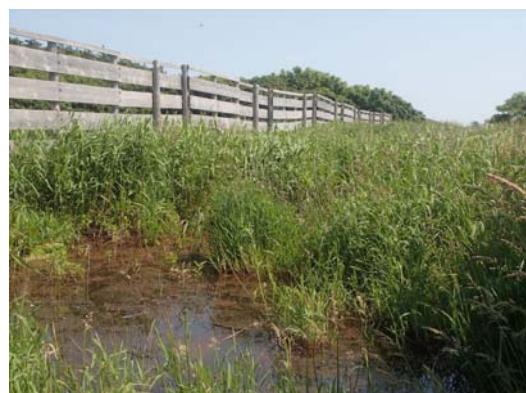
各湖沼の水位観測結果は図 5.2-1 に示す。融雪期の水位上昇は例年に比べて大きかった。それに伴い夏期の水位も高かく、堆雪柵周辺にも水溜まりができていた。秋期には水位が下がり、例年と同様の水位となっていた。

H20 設置#112 堆雪柵前の水溜まり

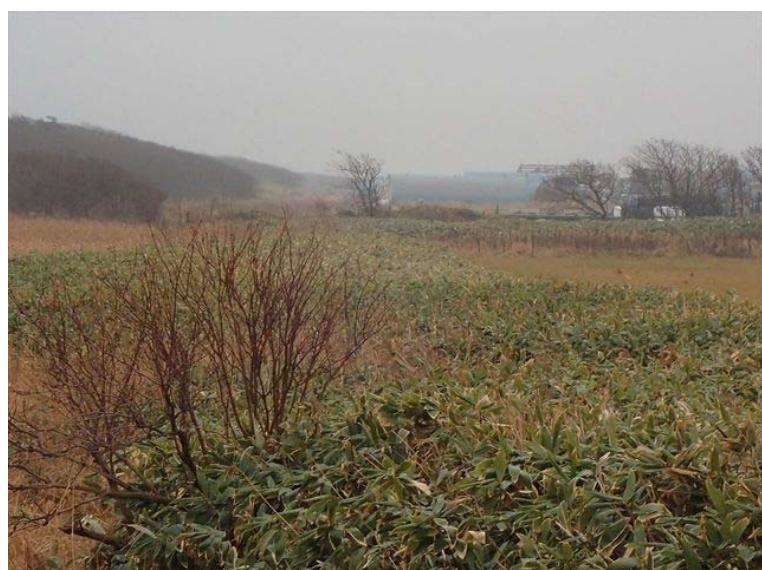
現地調査の結果を図に示す。本地区は湖沼#112 と#116 の中間地点に位置し、牧草地に隣接している。国有林と牧草地の境界には砂丘列が残存し、砂丘列間に存在する湿地よりも乾燥した環境である。チマキザサが優占していることからも、比較的乾燥した立地であることを示している。しかし、ヨシ、イワノガリヤスなど湿地性の植物も散見されており、融雪期には水位が高いことも予想される。

植栽試験地 チマキザサの中にヨシなどが散見される。

そこで、本地区は過年度試験地よりもより大規模に植栽できる箇所として、約 50m×4m(2 列植 1.8m 間隔)に 50 本程度のミズナラ等落葉広葉樹の植栽地として、平成 31 年度から試験植栽を実施する。3 年程度のモニタリングを実施し、植栽が可能であれば、さらに追加植栽を実施する。

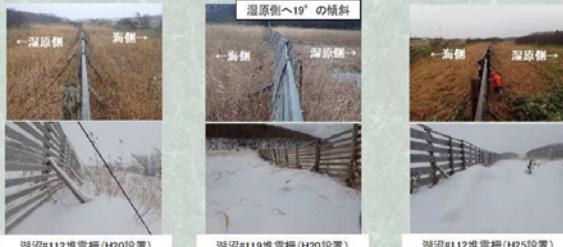
湖沼#112堆雪柵(H20設置) 湿原側へ19°の傾斜
 湿原側 湿原側
 湖沼#119堆雪柵(H20設置) 湿原側へ
 湿原側 湿原側
 H30.12.4撮影
 湖沼#112堆雪柵(H25設置) H31.2.5撮影
 湿原側 湿原側
