令和 2 年度稚咲内砂丘林自然再生事業委託事業

報 告 書

2021年 3月

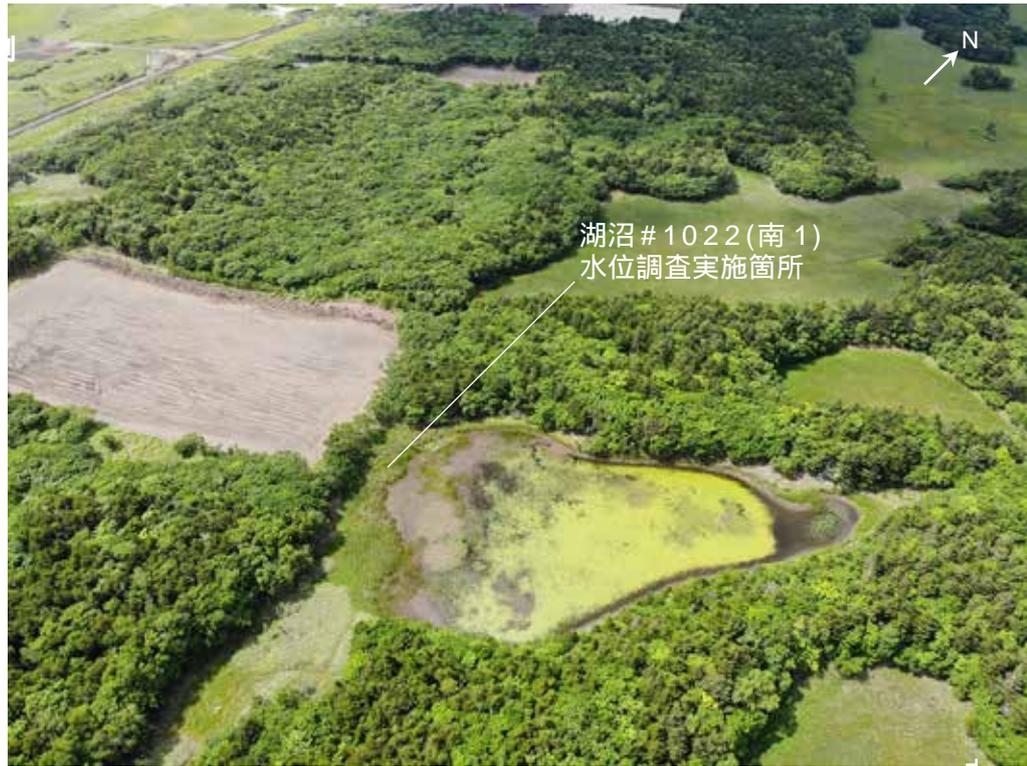
写真5-4 湖沼#1022(南1)の周辺状況(令和2年7月15日)

7 月のデータ回収時には、水位計設置箇所に長靴でも立ち入ることが可能な程度の状態となっており、周辺にはエゾシカの足跡が確認された(写真 5-4、写真 5-5)。その後、8 月には日本海側北部を含む北海道地方の広い範囲での大雨(気象庁, 2020)が観測されるなど降水量の多い日が複数回記録されており、11 月にかけて水位が上昇した。

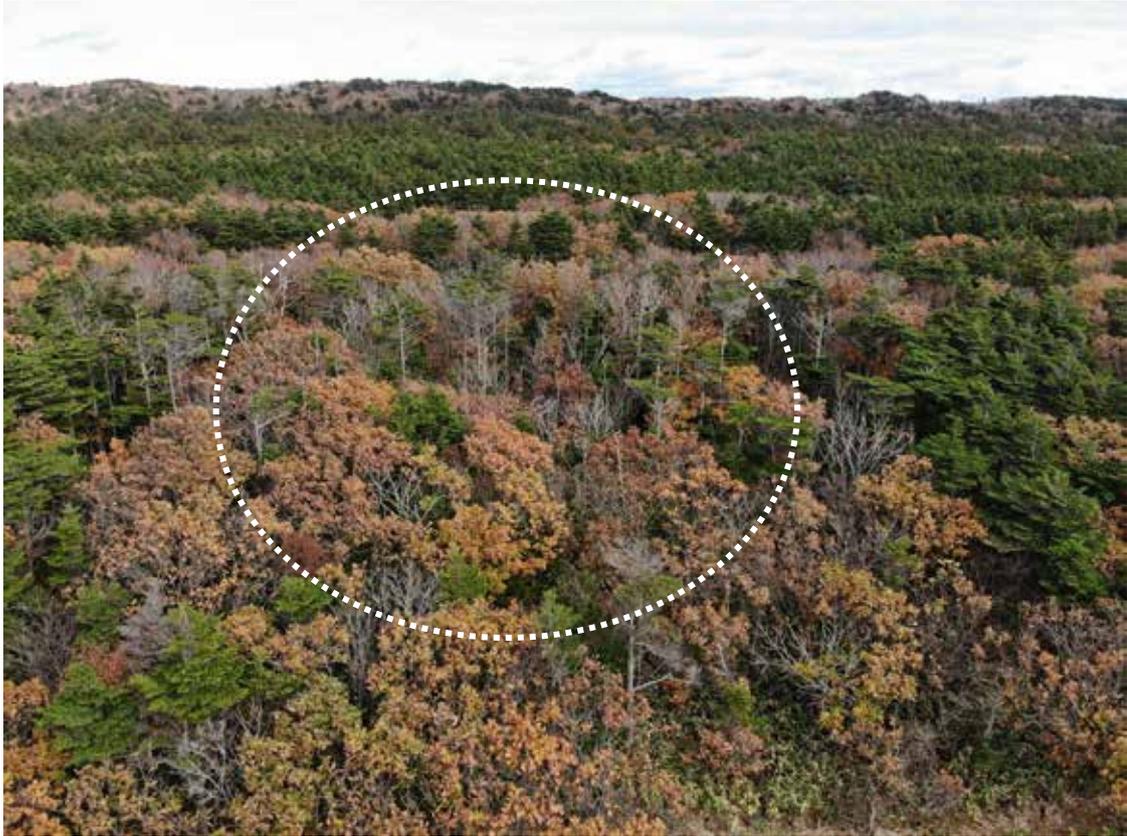
写真5-18 トドマツの異常な立枯れ箇所 No.1 の遠景

現地調査は10月15日に実施した。その結果、高木層のトドマツの一部で枯死や梢端の枯損が確認されたが、亜高木層や低木層で枯死した個体はほとんどみられず、林床では広葉樹の実生も確認された。

また、エゾシカ影響調査・簡易チェックシートによる簡易影響調査を実施した結果、異常な立枯れ箇所 No.1 ではエゾシカの糞は確認されたものの、天然木や林床のササの食痕はほとんど確認されず、評価点は「エゾシカの痕跡は見られているが、強い影響は生じていない」14点となった(図 5-27)。また、異常な立枯れ箇所 No.2 では林床のササが密生しており、エゾシカの痕跡や食痕は確認されず、評価点は「エゾシカの痕跡はほとんどない」0点となった。
