令和3年度稚咲内砂丘林自然再生事業委託事業

報 告 書

2022年3月

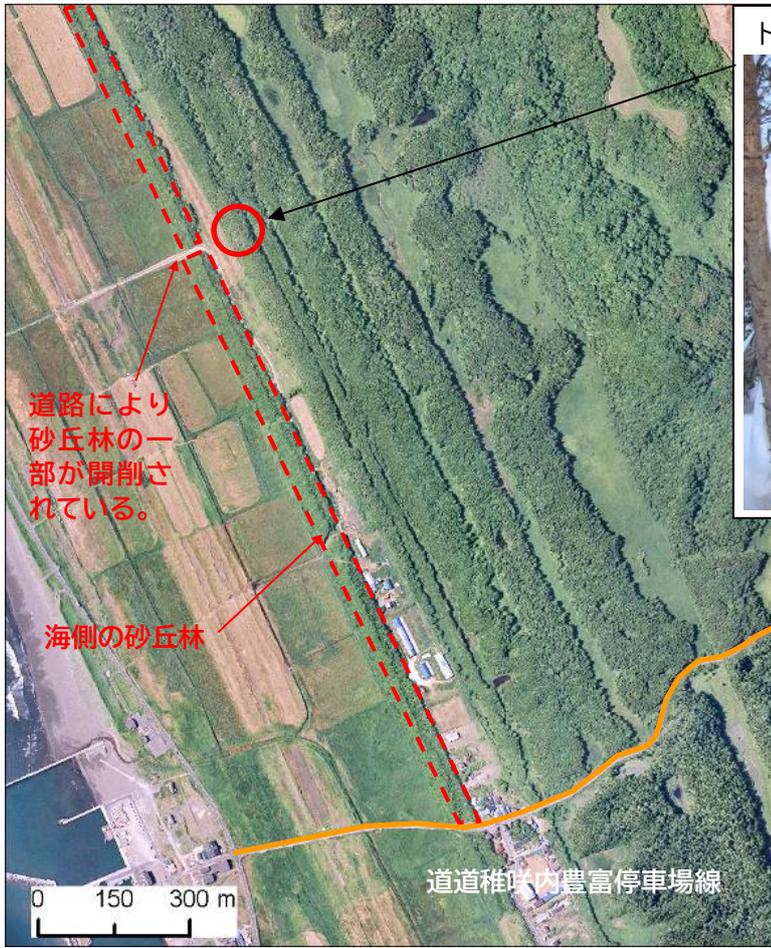
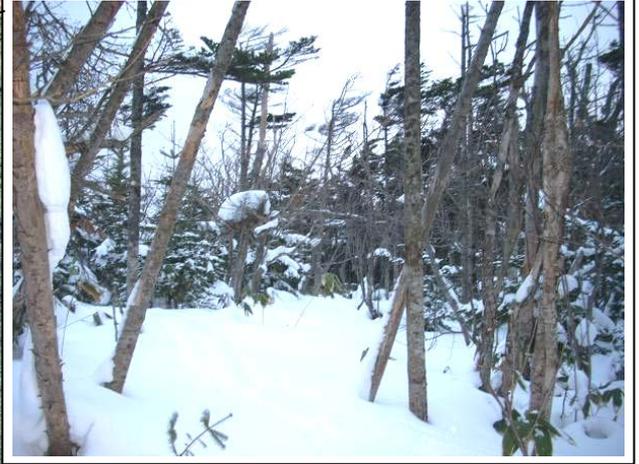
トドマツの異常な立枯れ箇所 No. 1

しかしながら、対象区域内の砂丘林の一部には、上層木のトドマツの立枯れが多数発生して林冠が疎開し、林床にトドマツの稚樹がほとんどみられず、ササ類等に覆われている箇所（以下、「トドマツの異常な立枯れ箇所」という）がみられる（図 3-4）。

このような場所は、海側の砂丘林の一部が開削されたり、林の高さが低かったりし、海風が直接あたる箇所であった。また、高橋（2001）は海側の砂丘に開口部ができたことにより、海風の影響が背後の砂丘トドマツ林まで到達するようになり、その累積的影響がトドマツの枯死を助長し、稚樹内トドマツ海岸林の枯死・更新パターンを変えた可能性を指摘している。

これらのことから、トドマツの異常な立枯れの要因は、海側の砂丘林の消失や高さが低いことに伴う海風の影響によるものと考えられている。

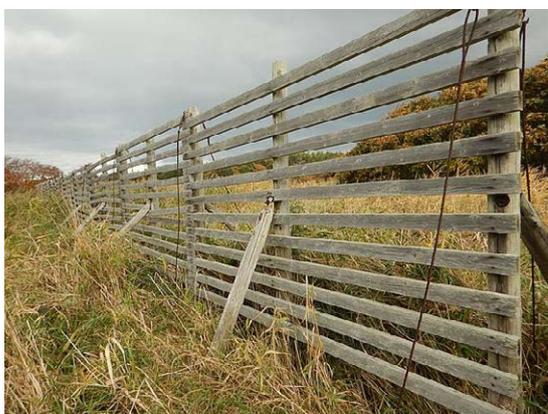
写真 5-1(1) 堆雪柵の状況

平成20年に設置され、13年が経過している。柵の傾斜はほぼ見られず、過年度から変化がないと見られた。控柱の割れや腐れ、部分的な横板の脱落も確認され、徐々に劣化が進行している(写真5-1)。比較対象として計測した堆雪柵周辺の積雪深(平均 67.2 ± 0.7 cm)と比較して、海側(平均 135.8 ± 0.9 cm)及び内陸側(平均 130.6 ± 2.2 cm)のいずれも積雪深がやや大きくなっていった。

点検結果に基づき、各堆雪柵の今後の取扱いについて整理した（表 5-3）。このうち、経年劣化が進行している#119 堆雪柵については、撤去を実施することが必要と考えられた。撤去後に堆雪状況や水位のモニタリングを継続して行い、状況に応じて堆雪柵の再設置または植栽等による対策を検討することが望ましい。

#112 堆雪柵（平成 20 年設置、及び平成 25 年設置）については、いずれも過年度から傾斜や劣化等の大きな変化は確認されなかったことから、今後も堆雪状況を含めた点検を継続することが必要である。

湖沼	設置年	点検結果	今後の取扱い方針(案)
#112	平成 20 年	支柱・控え支柱の経年劣化が進行しているが傾斜は確認されず、堆雪機能には問題ないとみられる。	点検を継続することが必要。
#112	平成 25 年	一部の控え支柱は劣化しているが、傾斜は確認されず、堆雪機能には問題ないとみられる。	点検を継続することが必要。
#119	平成 20 年	過年度から柵全体の傾斜状況に大きな変化はないが、支柱や横板等木部の経年劣化が進行している。	撤去したうえで、湖沼#119の堆雪状況や植生等の変化についてモニタリング調査の実施を検討することが必要。

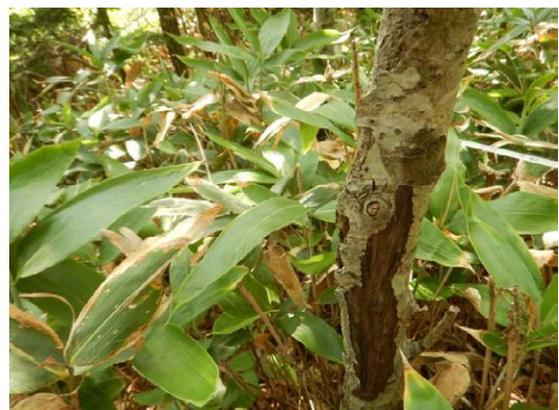
写真 5-13(8) 古い樹皮剥ぎ (No. 01)

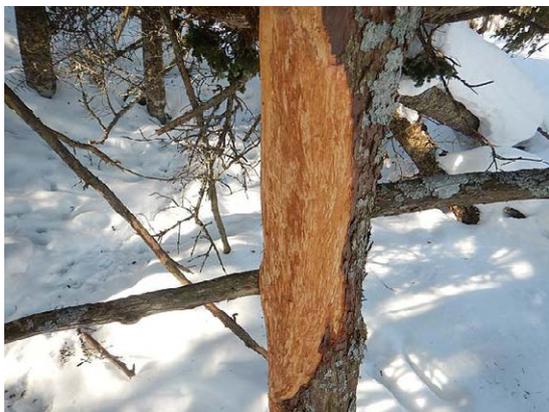
写真 5-15(3) イチイの樹皮剥ぎ

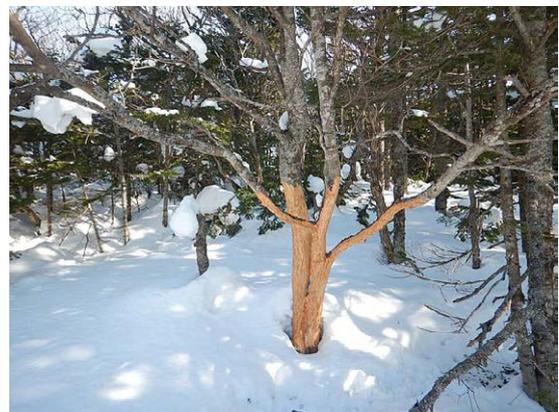
写真 5-15(4) ナナカマドの樹皮剥ぎ

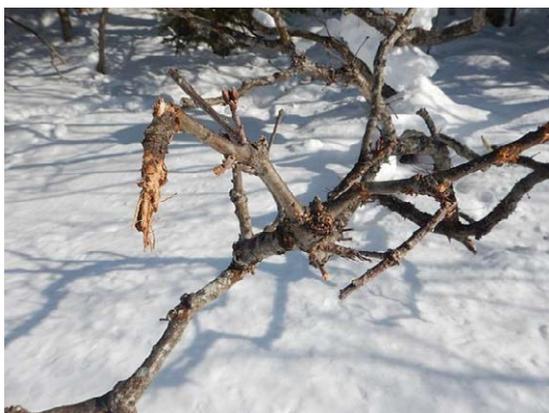
写真 5-15(5) ミズナラの食痕

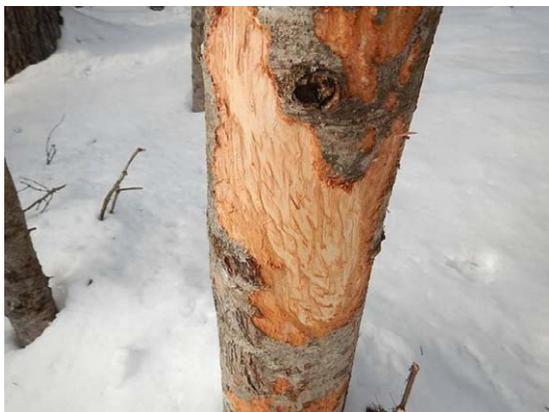
写真 5-16(3) トドマツの樹皮剥ぎ

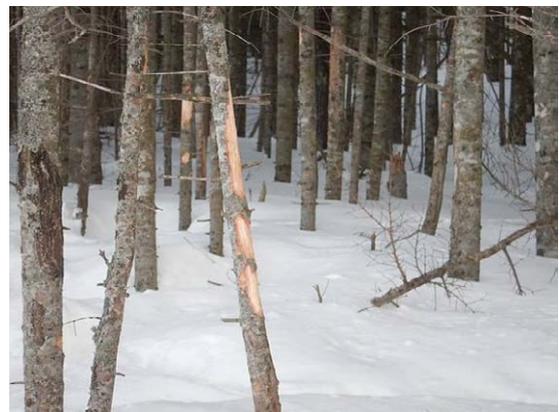
写真 5-16(4) トドマツの樹皮剥ぎ

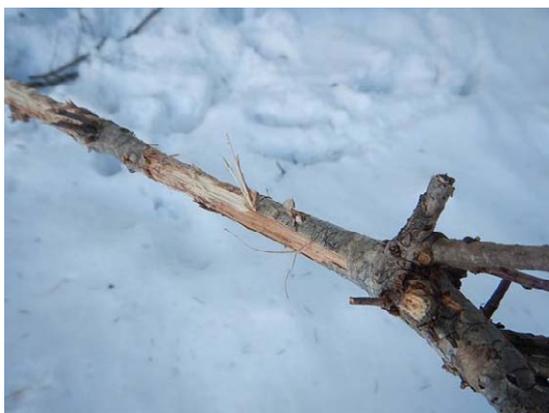
写真 5-16(5) ミズナラの食痕

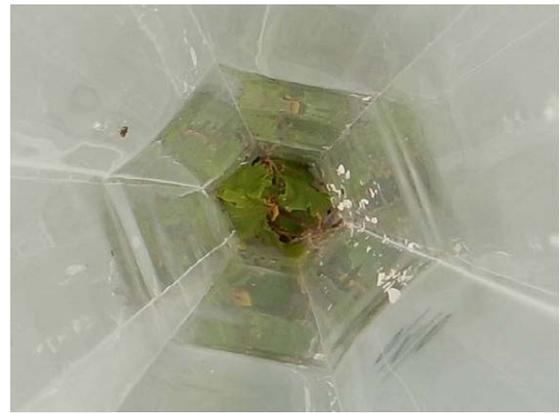
写真 5-29(2) 生存個体の状況

なお、6月初旬に生存していたポット苗が7月までに枯死した要因としては、気象条件による乾燥や高温の影響を受けたと考えられる。6月は晴れた日が多く全道的に記録的な多照（札幌管区气象台、2021）であり、豊富測候所においても、6月の日照時間は213.9時間と平年（139.5時間）の約150%となった（図5-28）。さらに、6月の月降水量は25.5mmで平年（61.3mm）の約40%に留まり（図5-29）、多照・少雨という特異的な気象条件によって枯死したものと考えられた。

過年度の試験植栽では、エゾユキウサギの食害による植栽木の衰退が確認されていたが、本年度はすべての植栽木にツリーシェルターを設置したことにより食害は低減・防止できると考えられるほか、伸長成長の促進も期待される。今後は、生育状況及び成長量のモニタリング調査を行うことにより、砂丘林の修復保全に向けたミズナラの植栽手法やツリーシェルター設置による効果を明らかにすることが必要である。
