有珠山の治山「失われた森林の復元」

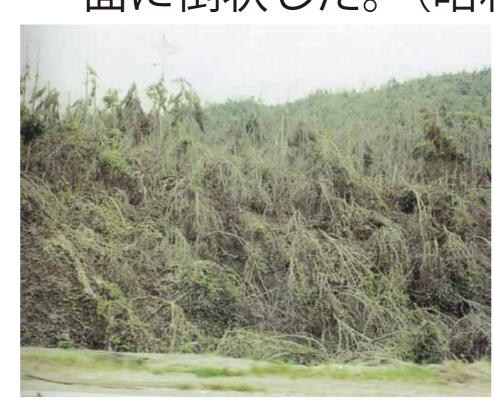
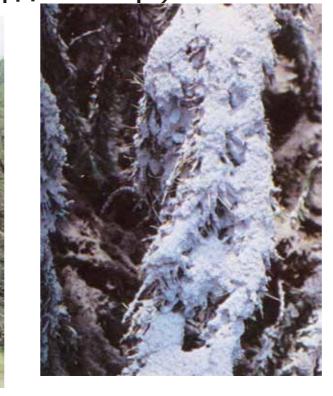
「降灰状況」は、

昭和52年の有珠山の噴火は沈静化するまで大小を含めると約20回あり、そのたびに火山灰が降った。この降灰と降雨が重なると大量の火山灰が樹木に付着し、枝折れ、湾曲、倒状等による森林の破滅的な被害が発生した。

雨まじりの降灰は枝や葉に付着し、

一面に倒状した。(昭和52年)

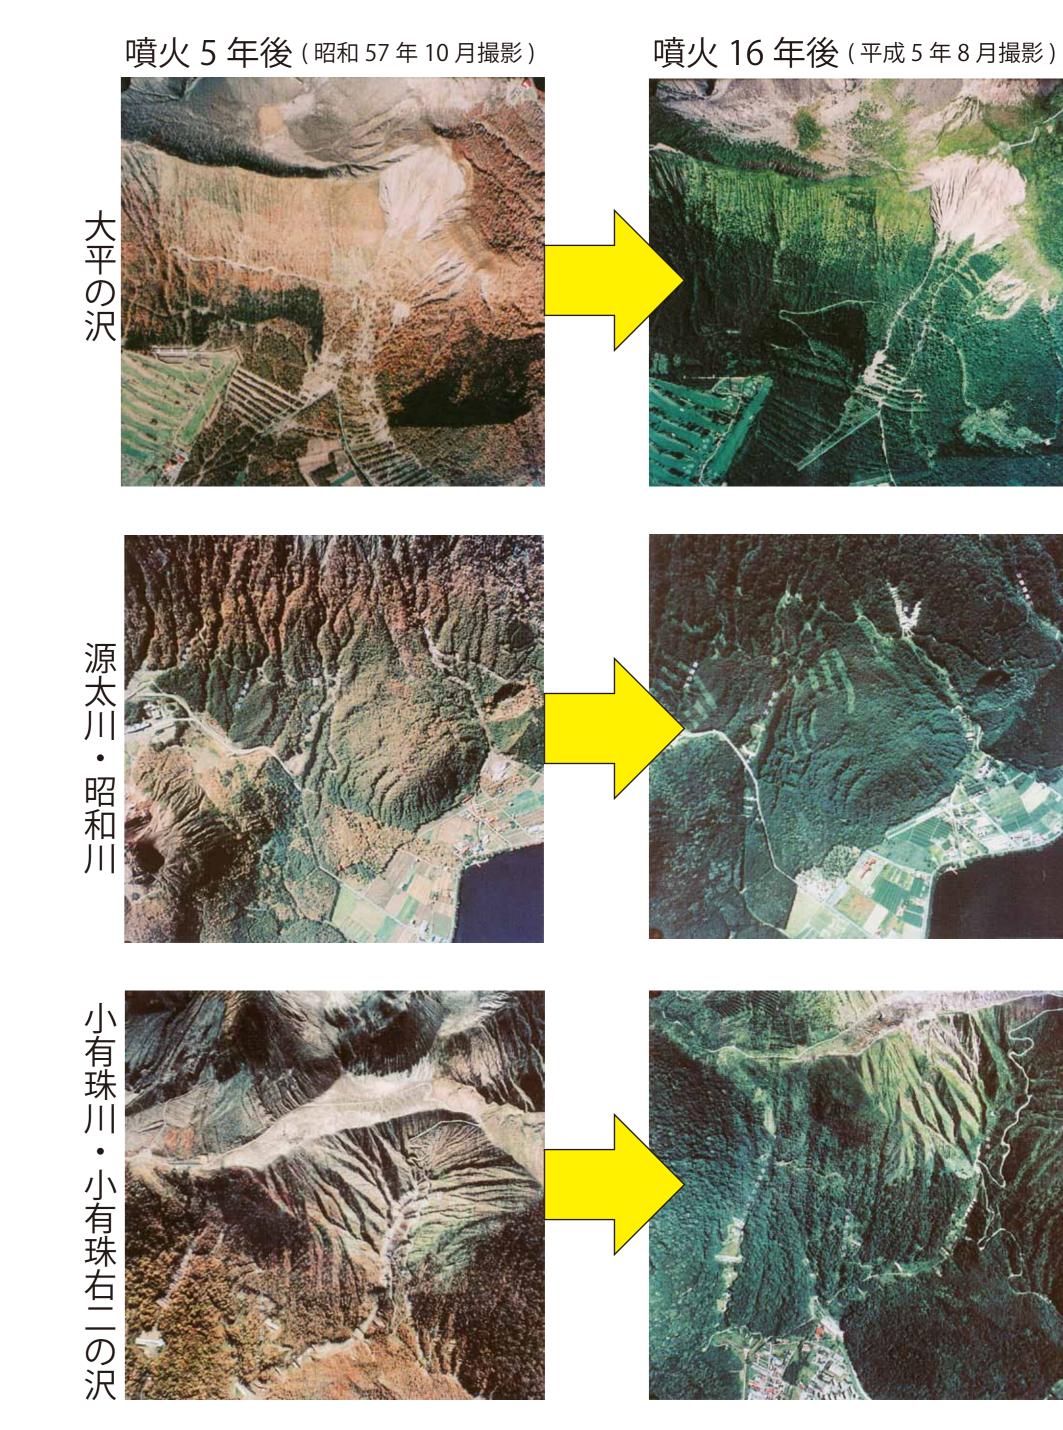
「緑の回復状況」は、

空中写真で樹木の育成状況の比較。

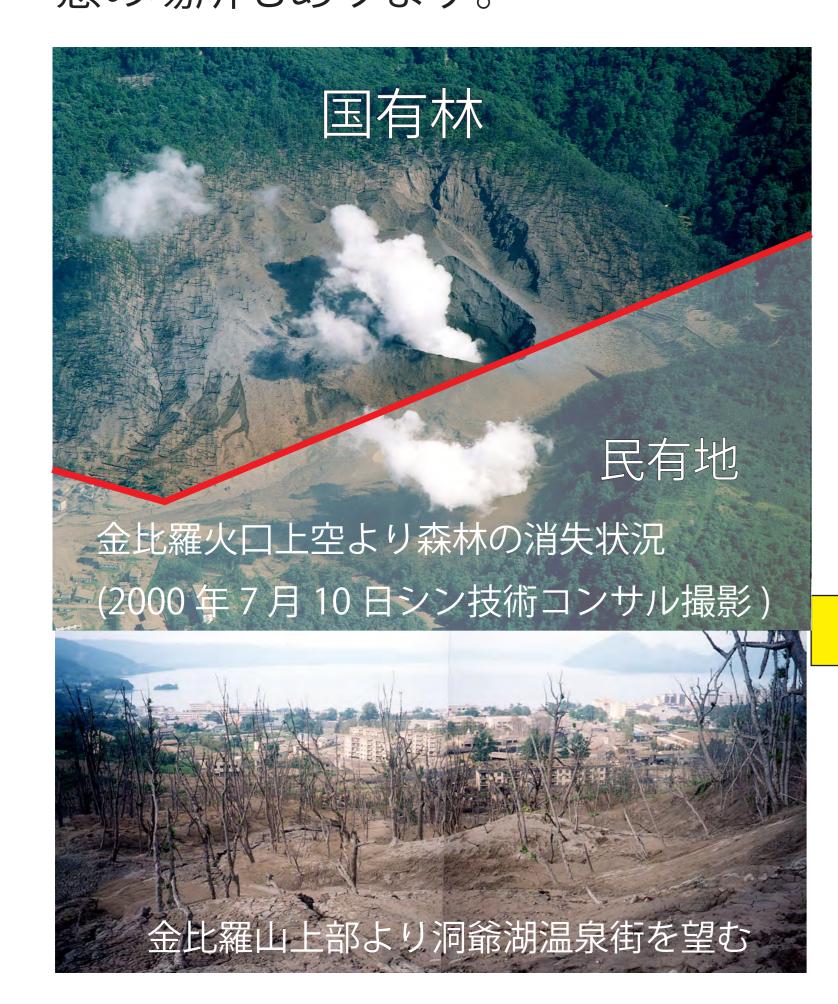
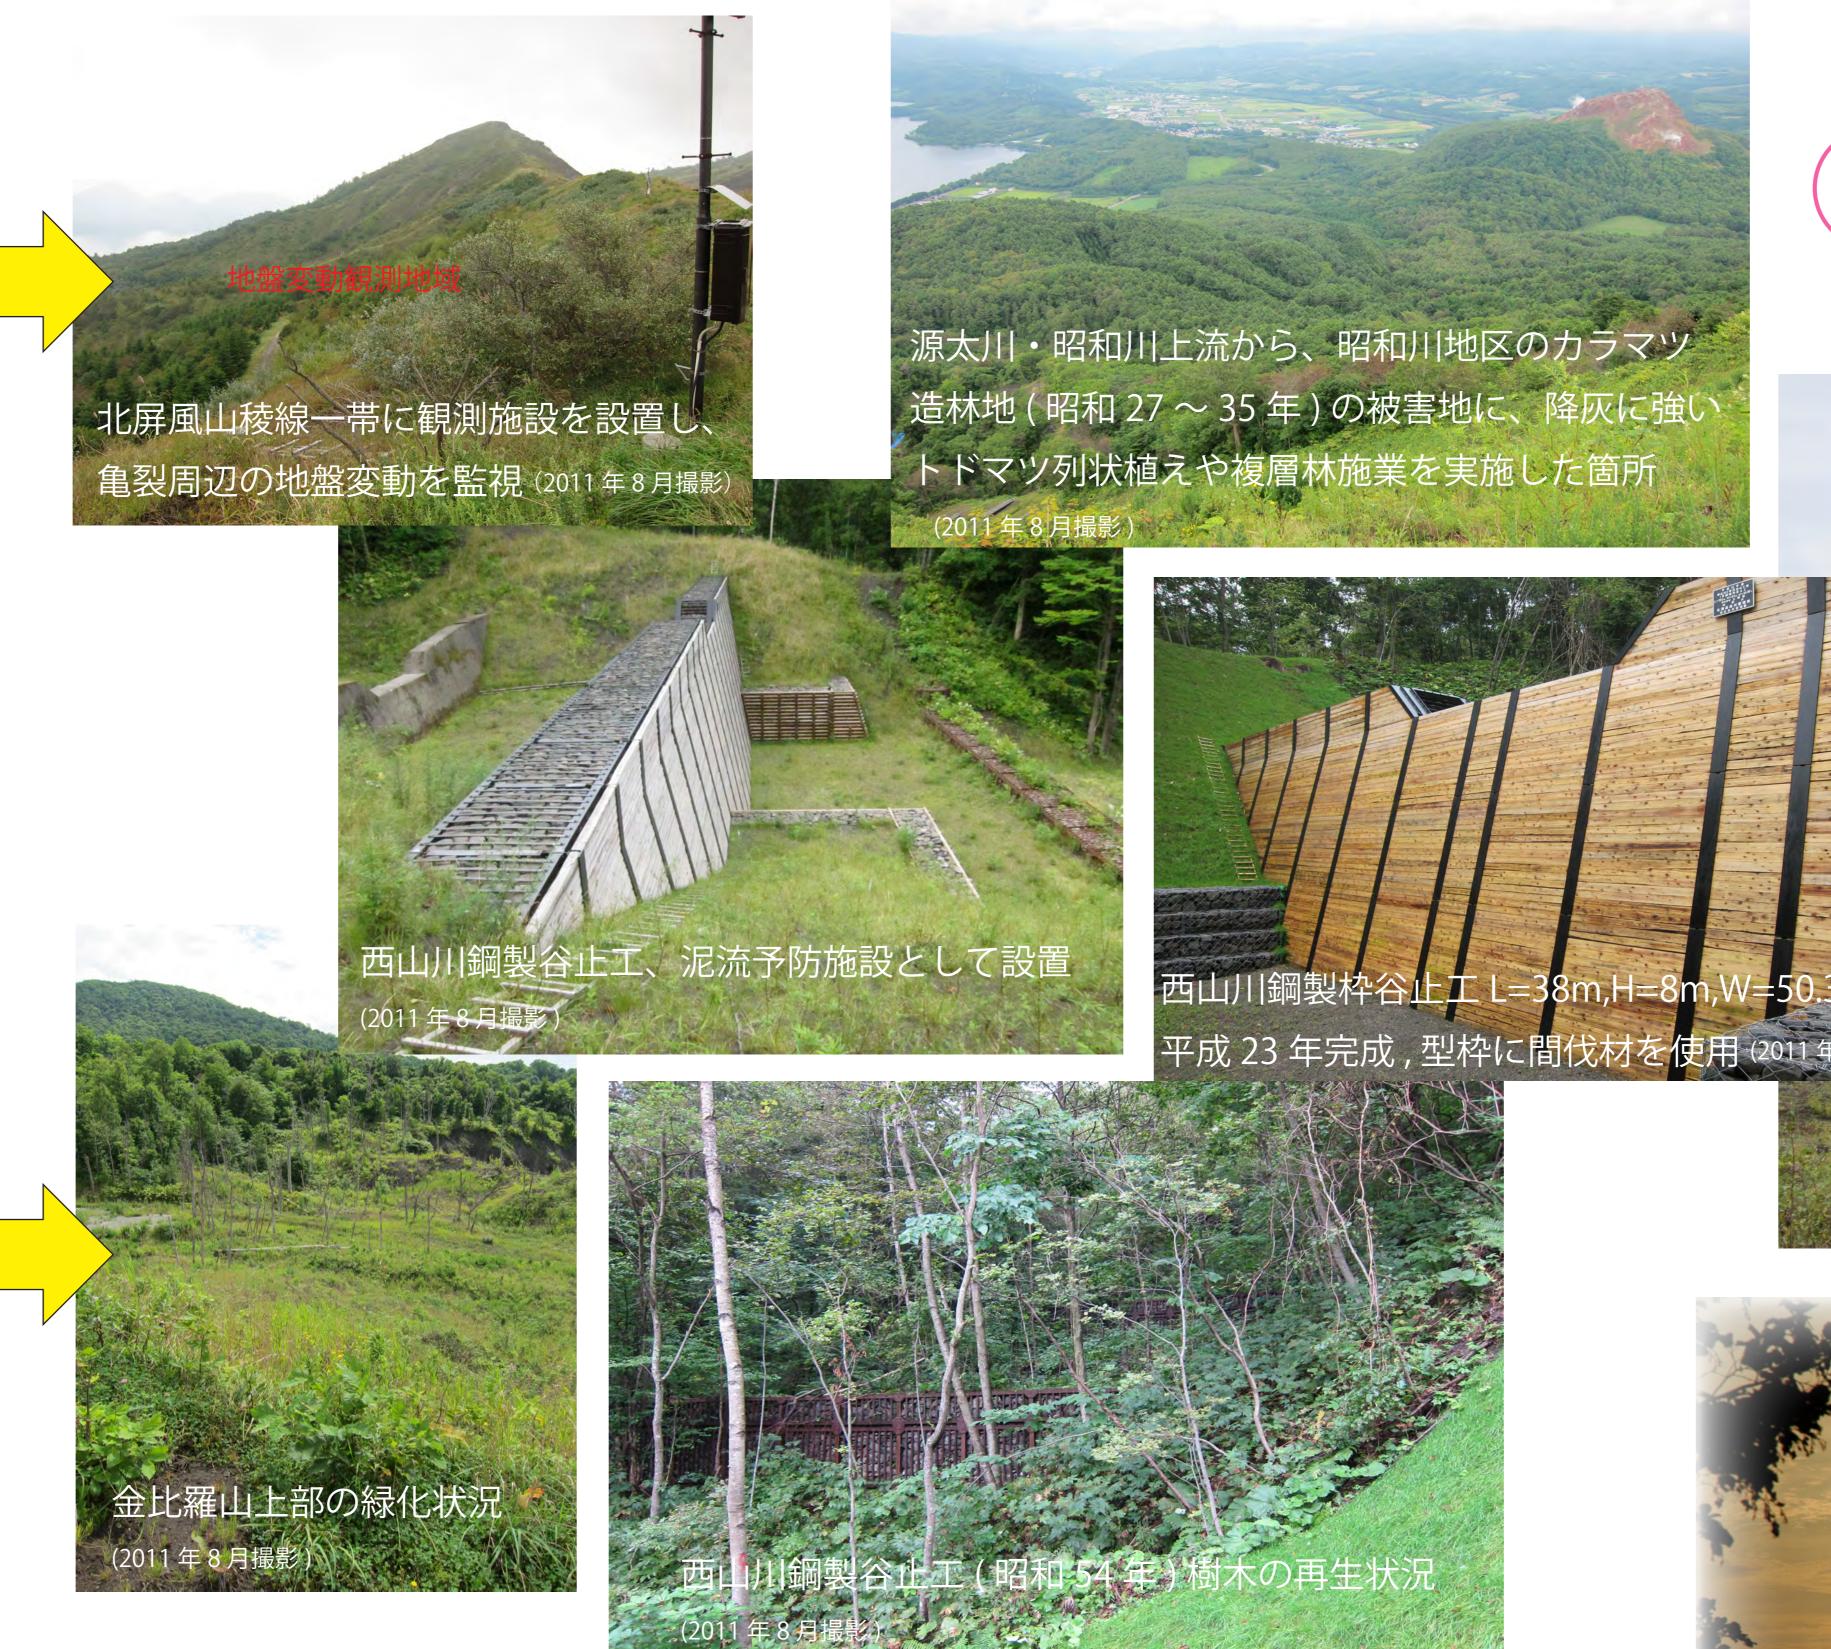
「破壊された森林」、

2000年の噴火により、有珠山国有林の北西部(北屏風山稜)では、火山活動に伴う地表亀裂・断層が生じ、既往治山ダムに変形や破壊が発生しました。また、金比羅山火口群近くの森林は噴火の直接被害を受け壊滅状態の場所もあります。
