平成28年度台風災害からの復旧

治山事業の一年間の取組と今後について

治山課

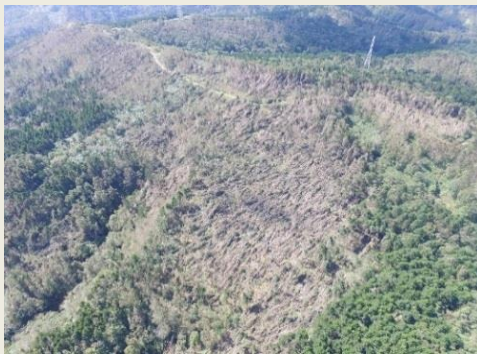
八雲町で発生した被害直後の風倒木の状況 ドローン撮影

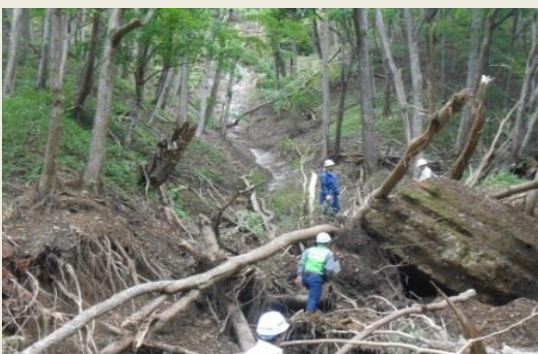
川流域（網走中部森林管理署管内）、本別町本別川流域（十勝東部森林管理署管内）において、林野庁治山課、森林総合研究所、北海道庁と連携し、緊急に流木調査（樹種、大きさ等を定量的に把握）を実施しました。この調査では、溪床内（溪流の川底）に不安定な状態の土砂や流木があること、また、堆積した流木は植栽した針葉樹ではなく、根がついた状態のヤナギ、ハンノキ等の広葉樹の割合が高かったこと、上流部の治山ダムで流木や土砂を一定程度捕捉するなどの効果を上げているこ

昨年9月に本別町で行われた流木調査

となどが観察されたとの報告がありました。

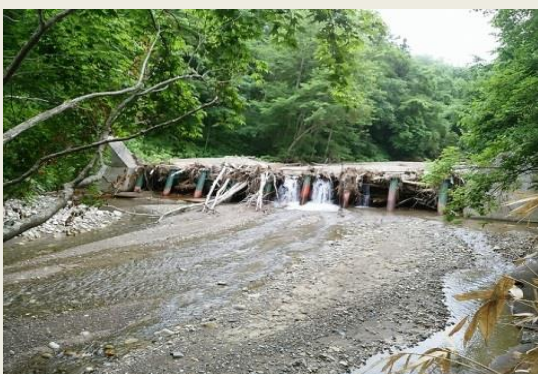
大樹町で施工したスリットダムが流木を捕捉した状況

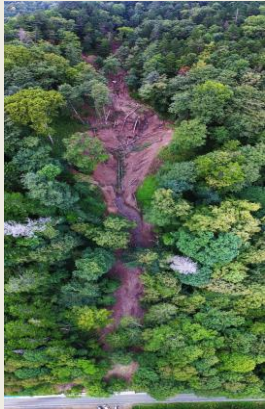
被災直後の山腹斜面の崩壊状況

し土砂が流出し、直下の国道39号線が一時通行不能となりました。山腹斜面の崩壊した箇所には水分を多く含んだ土砂が堆積しており、今後の降雨等により再び直下の国道39号線に流出する危険性があったため、災害復旧工事を実施することとしました。

工事では、崩壊した箇所の土砂流出を防止するためコンクリート土留工等を施工することとしました。

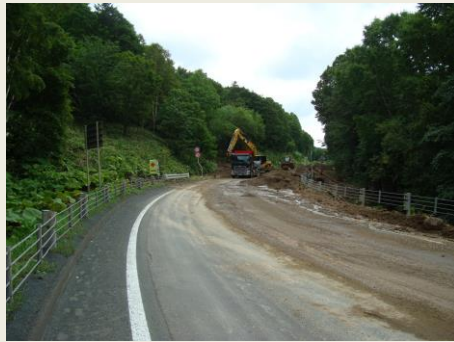
被災直後の国道39号線流出した土砂撤去状況

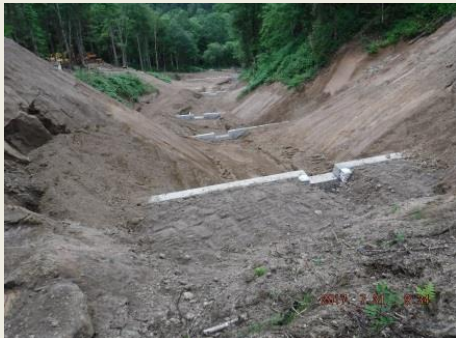
崩壊した山腹斜面に対し土留工施工中の状況

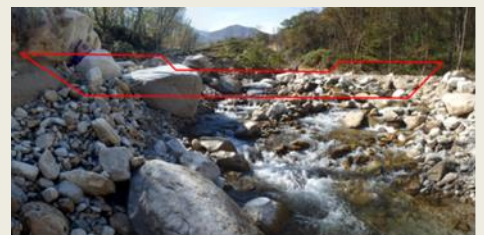
十勝西部森林管理署管内では、昨年の台風10号による豪雨の際、山腹崩壊や渓岸侵食が発生し、大量の土砂等が下方の市街地まで流下しました。渓床内には大量の不安定土砂が堆積しており、今後の降雨等による拡大崩壊や不安定土砂が流下する危険性があったため、災害復旧工事を実施することとしました。

治山ダムを計画
（赤線はコンクリート谷止2号箇所）

工事は、渓床の勾配を安定させるとともに、崩壊地の山脚（山すそ）を固定することで、土砂流出の抑止・調整を図るため、治山ダムを2基施工することとしました。

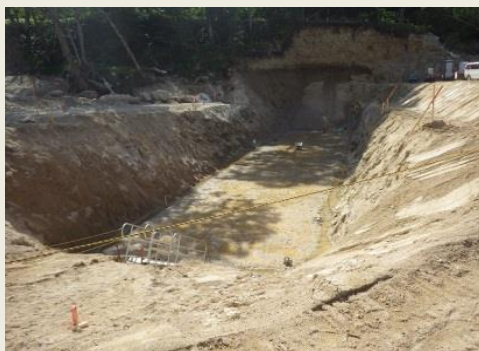
施工中の状況(H29.7.26 現在)

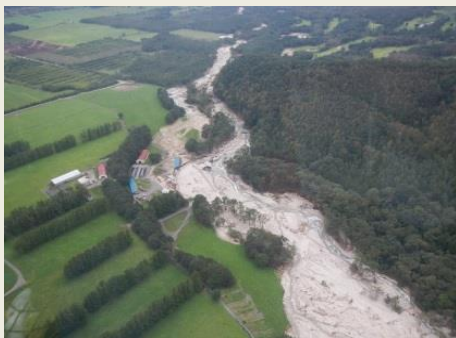
被災直後の下流市街地の被災状況
