芦別市野花南の地すべり対策に関する
技術検討報告書

平成23年12月

芦別市野花南の地すべり対策に関する技術検討会

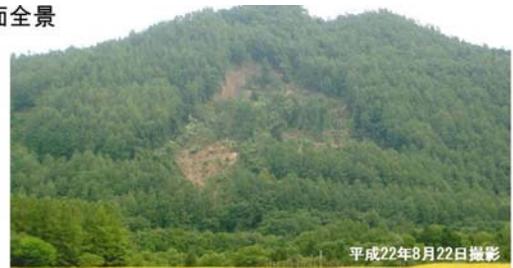
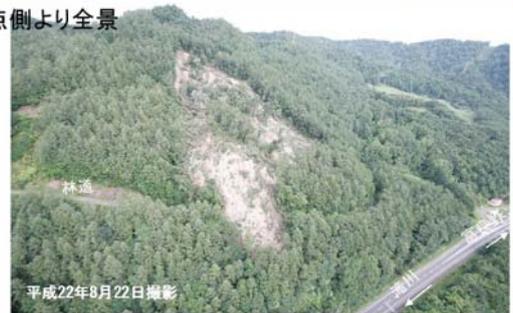
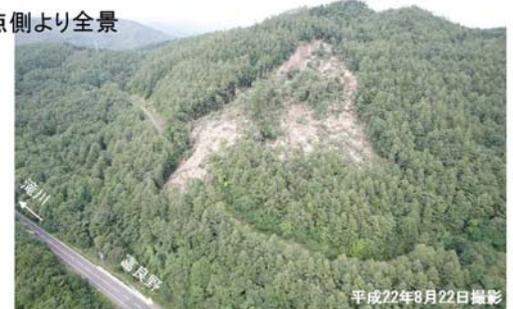
図3 崩壊発生直後の状況写真(平成22年8月22日撮影)

8月22日 7時頃 崩壊確認(地域住民からの通報による)
9時40分 通行止め(KP39.0~39.2 L=200m)

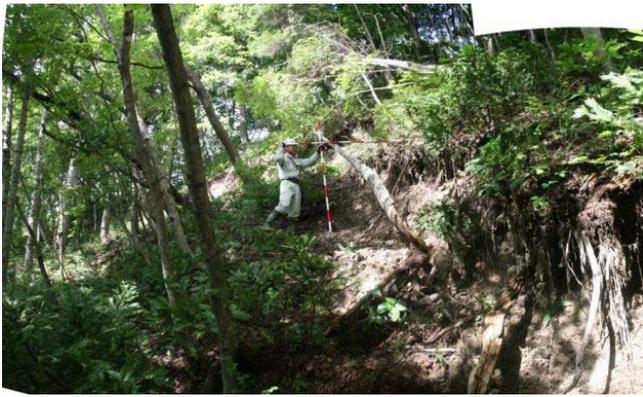
①背後拡大亀裂

滑落崖後方斜面も急であり、拡大亀裂が発生していて、頭部で連続し、左側壁側で雁行状に連続する。

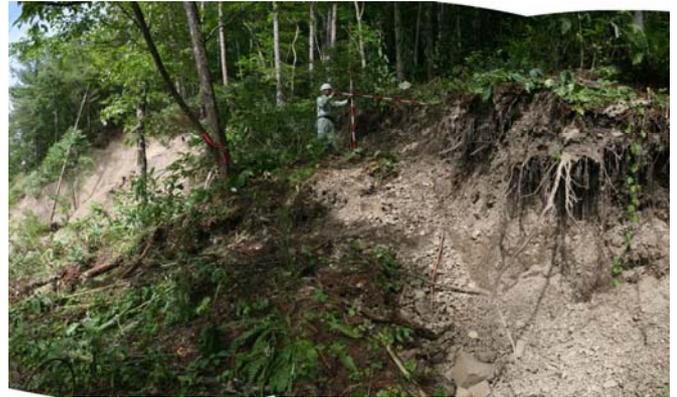
④滑落崖

地すべり頭部は、落差 5m の滑落崖が連続し、右側壁部は最大落差 15m を有して切り立つ。

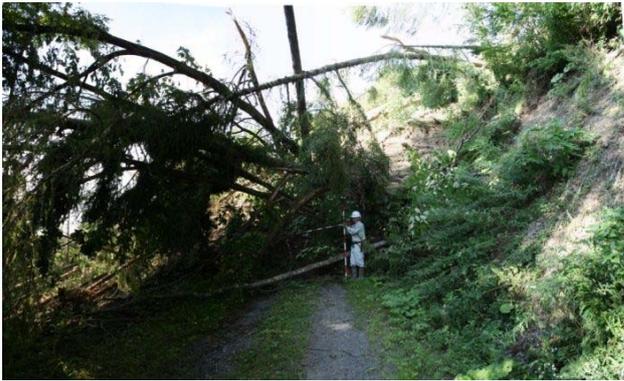
⑲林班支線を覆う地すべり土塊

地すべり末端部は下方の急斜面中腹と推測され、林道に達した土砂は地すべりによって押し出された崩壊土砂と考えられる。

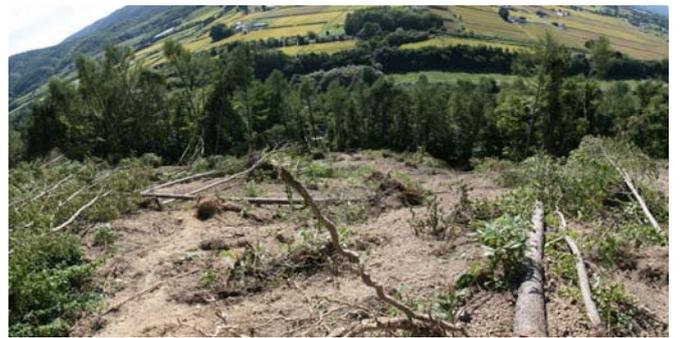
⑳末端崩壊

地すべり土塊のせり出しによって崩壊を生じているものであり、表面には地すべり移動した土砂が露出して裸地化している。崩壊土砂は斜面中腹で停止し、そのフロント部においては立木を倒伏させている。また、急斜面を示す地すべり中央部から右サイド側にかけてはさらに下方まで土砂を崩落・流下させて林道（林班支線）を乗り越え、国道までおよそ 50m の位置まで流下している。このため、その直下における国道においては、山側に仮設防護工を急遽施工している。

以上のように、地すべり末端に生じた崩壊は、急斜面を示す右サイド側においては堆積土砂が再度移動する危険があり、また相対的に斜面傾斜が緩い左サイド側においては、押し出して堆積した土砂が泥流化することが想定される。

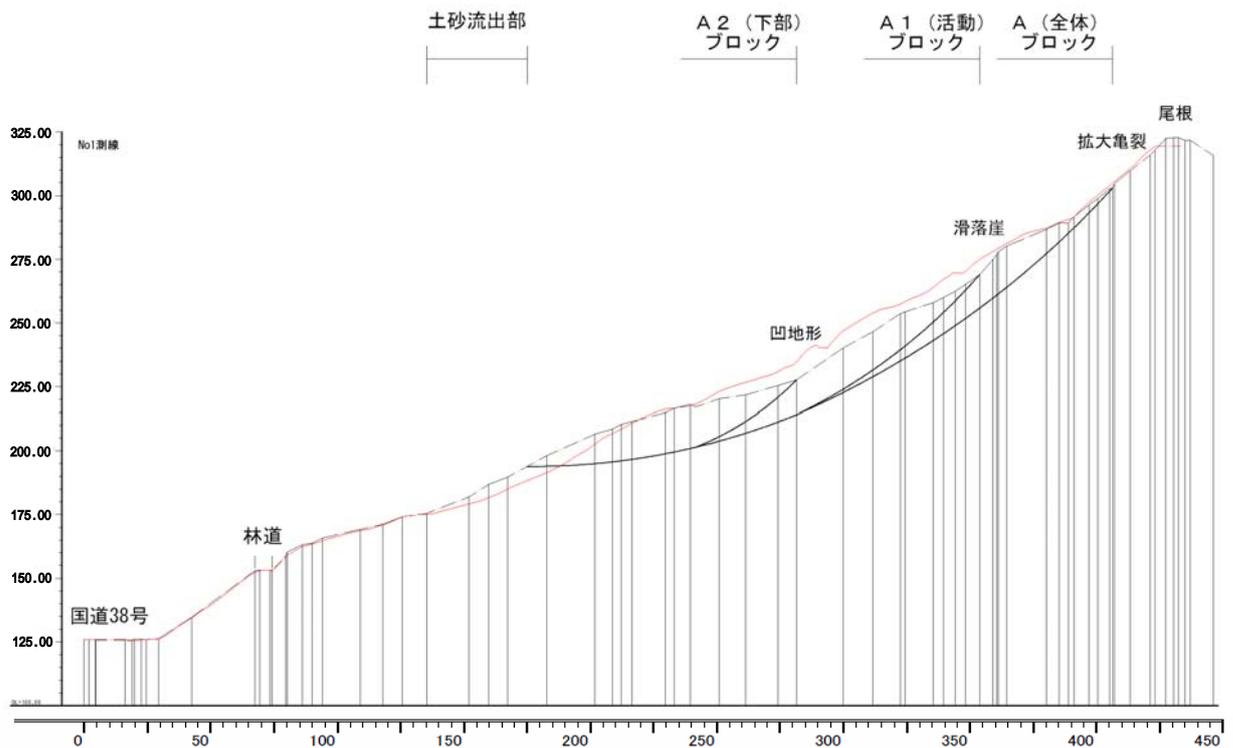
図 11 縦断面図における地すべりブロック区分

図 11 に示した縦断面図は、災害発生前の地表地形（図中赤線）と、災害後の地表形状を対比したものである。双方の結果を合成する際に生じた誤差が含まれるが、災害前後の地形変化を概括的には把握が可能である。

地すべり頭部から下流側およそ 100m の間は、全体的に 5m 前後沈下しており、推定している地すべり末端の上下流それぞれおよそ 40m 間は、災害発生後に地表が高くなっている。

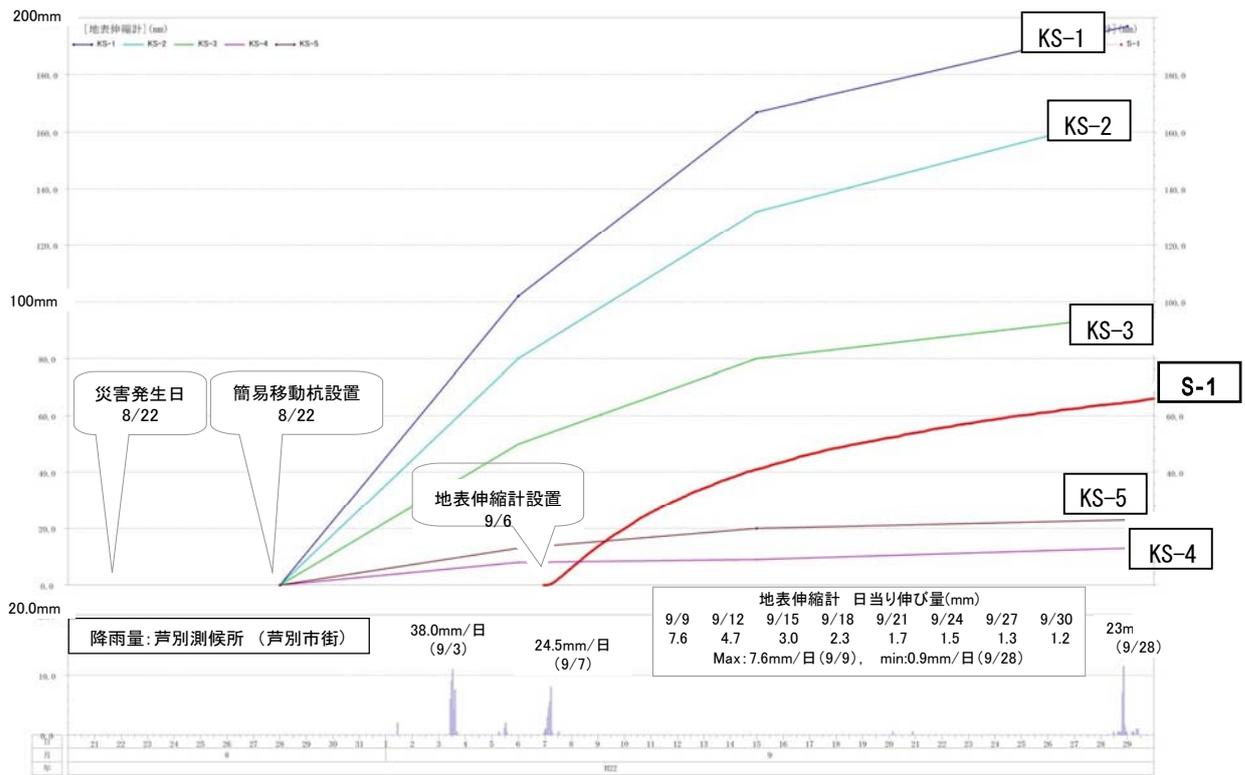
図 16 地表伸縮計と簡易伸縮計の変動対比図

地すべり背後の拡大亀裂の開きは、伸縮計を設置した直後（9月7日）は日あたり6～7mm程度であったものが、その後次第に低減し、9月19日以降は2（mm/日）以下で推移している。

1回目の計測（9月7日）では、最上部の拡大亀裂（KS-1、KS-2、KS-3）で50mm～102mmの
伸びが計測され、1日あたり1cm前後の動きを示している。それらは2回目の計測（9月15日）で
30mm～65mmと、依然拡大が認められるものの、変動の大きさは減少している。

滑落崖背後の亀裂（KS-4、KS-5）においても1日あたりの換算で1mm前後の拡大が計測されて
いるが、最上部の亀裂と同様にその後収束する傾向が認められる。このように、これらの亀裂は災害
発生後にも拡大する傾向が認められるが、現状においてはその動きは漸減している。（図16）
