排水トンネル工事中に確認された破断面について  
～現場から学んだ一考察～

東北森林管理局 山形森林管理署最上支署  
治山グループ 佐々木 尚  
大蔵治山事業所 地域技術官 山田 悠貴

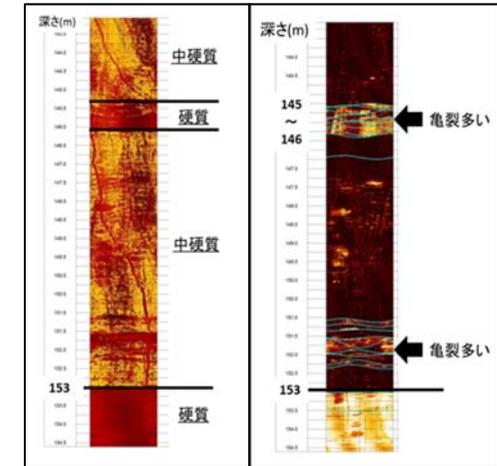
図1. 強度分布図 図2. 亀裂分布図

機構解析に基づき作成したすべり面等高線図との比較から破断面と想定すべり面との深さに約10m程度の差がありました。同様に機構解析結果から判明した傾斜方向を比較した結果、異なるものでありました。以上のことから、今回確認された破断面は「すべり面」ではない可能性が高いと考えられました。

超音波調査では、破断面が発生した深さで強度が明瞭に変化していました(図1)。また、同じ深さの付近で亀裂も多く確認されました(図2)。追加調査の結果により、「すべり面」の持つ特性が多々表れていることから破断面を「すべり面」と判断しました。

銅山川地区地すべりは、規模が大きく、すべり面方向が途中で変化する複雑な特性を有するため、排水トンネルを安全かつ効果的に計画・実施することが非常に難しい現場といえます。すべり面の解析を行った上で工事を進めていたところ「想定外のすべり面」の発生という不測の事態が生じました。このような事象を経験したことで、工事の安全確保と事業の効率的・円滑な進行管理という観点から、チェックボーリング調査の重要性を再認識しました。昨今、ボーリング調査の精度及び技術向上が図られる中で、地すべり機構解析時の調査だけでなく、設計計画時にチェックボーリング調査を実施し、すべり面位置の再確認と周辺地質状況を的確に把握することが、工事の安全確保と事業の効率的・円滑な進行管理に繋がるものと考えます。
