足尾荒廃地における航空レーザ測量を用いた土砂流出調査

関東森林管理局 計画保全部 治山課 田中 裕貴
(元 日光森林管理署) 諸星 智之

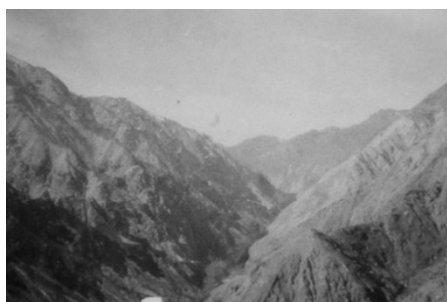
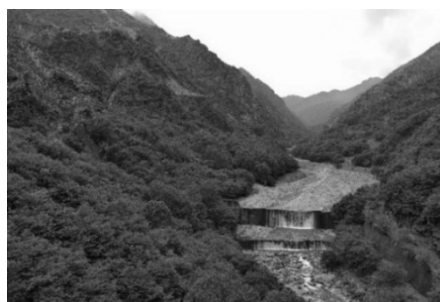
写真-1 松木沢の緑化状況（左：1950年頃 右：2023年）

国内最大規模の銅の生産を誇った栃木県足尾地域は、燃料木や坑木の採取、山火事による森林の消失、銅の精錬に伴う煙害により緑化が困難な荒廃地が広がっていました。現在、長きにわたる緑化対策と自然の回復力により、広い範囲において緑が蘇っています（写真-1）。このような足尾荒廃地の特性を踏まえ、関東森林管理局では、治山事業の役割や自然環境への理解を深めることを目的に、下流への影響が心配されず治山事業の施工を要しない荒廃地の一部を保存する「観測監視地区」を2003年に設定しました。2023年には「観測監視地区」を設定して20年が経過します。荒廃地を保存していることによる土砂流出等の影響を調査し、「観測監視地区」の今後の在り方を検討する必要があります。調査にはLPデータを使用し、「観測監視地区」における荒廃地の残存傾向の把握、2時期のLPデータの差分解析による顕著な土砂移動箇所の抽出及び「観測監視地区」からの土砂流出量の試算を行いました。

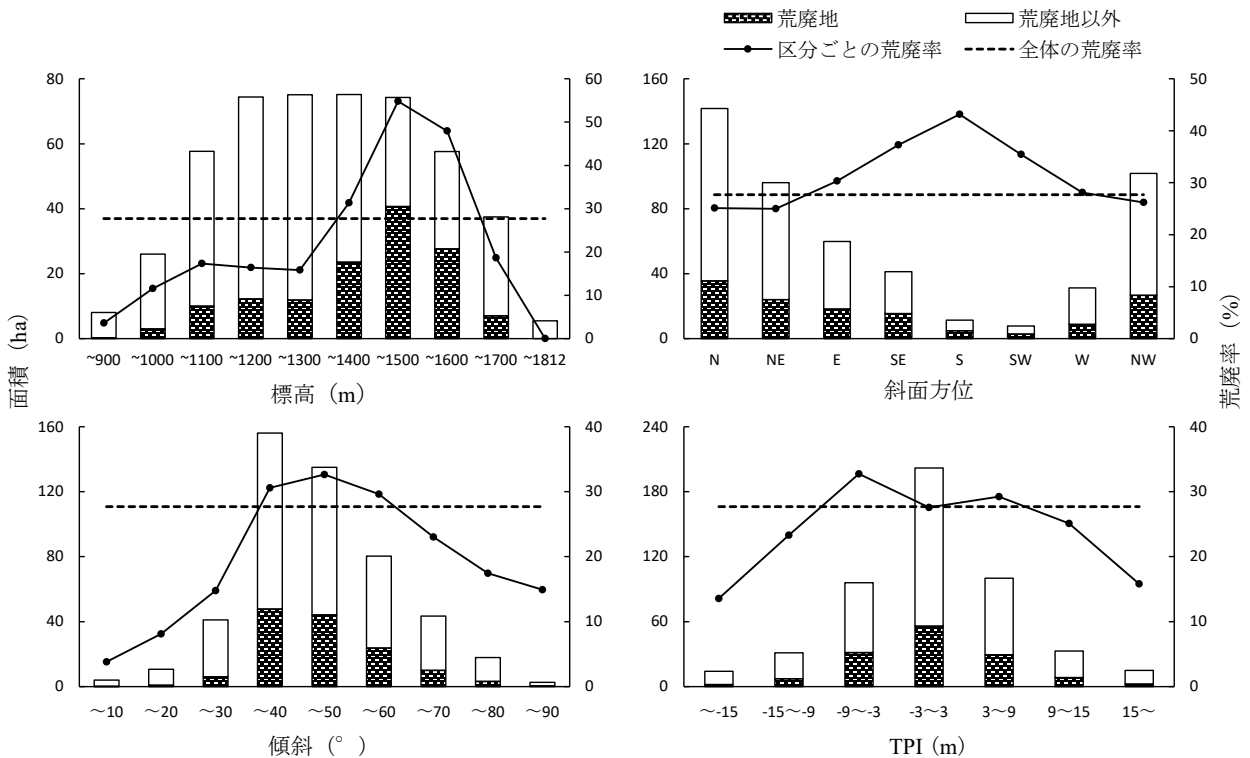
図-2 各地形における荒廃地の残存傾向

「観測監視地区」の平均標高は1,306m、荒廃地の平均標高は1,378mです。荒廃率は1,401~1,500mで54.8%と最も高く、次いで1,501~1,600mで47.9%となっており、尾根付近に荒廃地の残存傾向が見られました。尾根付近は、長年の表土流出により風化した砂礫に覆われ、土壌は乾燥し痩せています。加えて、更新源となる母樹もなく、植生の侵入は遠方で散布される風散布種子によるしかありません。風を遮るものもないため、冬季の寒風害も荒廃地の残存に影響すると考えられます。

「観測監視地区」の平均傾斜は 43.9°，荒廃地の平均傾斜は 44.5° です。荒廃率は 41～50° で 32.6%と最も高く，31～60° で全体の荒廃率 27.7%を超えています。急斜面で表土が移動しやすく，侵食の営力が大きくなるためだと考えられます。一方，61～90° で見られる荒廃率の減少は，このカテゴリに基岩が露出した急崖地が分布するためと考えられます。

「観測監視地区」の全体的な斜面方位は北向きであり，谷地形に南斜面が分布しています。荒廃率は南斜面で 43.1%と最も高く，次いで南東，南西斜面が全体の荒廃率を上回っています。谷地形が荒廃地の残存に影響している可能性がある一方，斜面方位は，日射量を間接的に表す地形要素です。足尾のヘリコプター緑化に際しては，夏季の日射で高温となった地表面から実生を守る必要性が述べられています（牧野，1966）。陽光は植物の生育に不可欠ですが，日射を遮るものがない荒廃地においては，地表面の高温化や土壌水分の条件悪化により，初期植生の侵入に負に影響すると考えられます。

TPI という地形指標は，周辺セルと中心セルとの位置関係を示しており，正の値が尾根，負の値が谷です。他の地形要素と比較して傾向が明瞭ではありませんが，-9～-3 m の比較的浅い谷において，荒廃率が 32.7%と最も高くなっています。これは源頭部となる 0～1 次谷に地表水が集まり，地表面を流下することで表土が侵食されるためと考えられます。

ア～エを総合すると，「観測監視地区」の荒廃地は，痩せた土壌で寒風害の影響が強い尾根付近，31°～60° の急傾斜地，地表面が高温となる南斜面，地表面流の発生する 0～1 次谷，といった侵食の営力が大きく，植生の侵入が困難な地形に残存傾向が見られました。現在ある荒廃地の姿は，植生回復と侵食のバランスの中で形成されており，今後も維持される可能性が高いと考えられます。

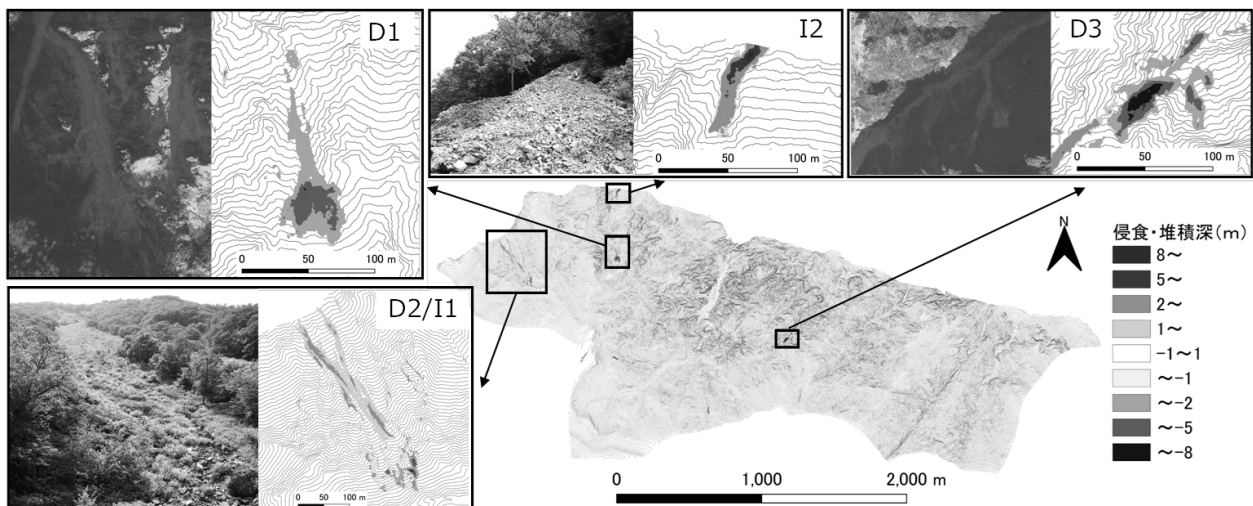
写真-3 差分解析の結果(写真は2021年10月航空写真及び2022年8月調査写真)

14年間の標高変化量が大きかった箇所について、減少(Decrease)を上位からD1, D2, D3, 増加(Increase)を上位からI1, I2とし、拡大表示します(写真-3)。図中の青色が地形の侵食、赤色が土砂の堆積を表しています。2007年時点ですでに崩壊していた箇所の拡大崩壊(D1, D2)や、谷壁の脚部を侵食することによる谷壁の崩壊(D3)が顕著です。これら土砂発生源の斜面下部(I1)や緩勾配の溪床、谷の出口付近に土砂の堆積(I2)があります。荒廃地(図-1)と侵食箇所の関係については、71.5%の侵食箇所が荒廃地に位置しています。残りの約3割は、荒廃地周辺の侵食や溪谷に位置する谷壁の崩壊です。顕著な土砂移動箇所の合計面積は5.5ha、「観測監視地区」に占める割合は1.1%です。2007年から2021年にかけて「観測監視地区」から流出した土砂は、図中青色の侵食により土砂が発生し、図中赤色の堆積を上回る量が流出していると考えられます。したがって、「観測監視地区」外への土砂流出量を、侵食量から地区内に留まる堆積量を減じて算出しました。その結果、年間3,124m³の土砂が「観測監視地区」外へ流出しており、顕著な土砂移動箇所を1つの崩壊地(5.5ha)と捉えたときの年侵食深は56.6mmです(表-2)。
