# 排水トンネル工事中に確認された破断面について

## ～ 現場から学んだ一考察 ～

東北森林管理局 山形森林管理署最上支署 佐々木 尚  
山田 悠貴

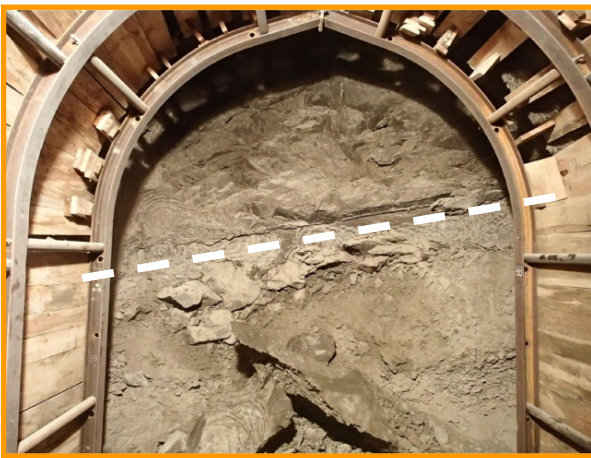
写真1. 破断面写真

第7期工事において排水トンネル掘削作業を実施していたところ、平成27年12月にNo.5排水トンネルの掘削断面に破断面が確認されました。

破断面は、掘削断面に向かって右上から左下の方向に走り（写真1）、押し出された部分は黒っぽく上下の面は凹凸がない滑らかな鏡肌が確認できた（写真2）ことから、すべり面である可能性が考えられました。そこで、当事業の実施にあたり地すべり発生機構や移動特性を明らかにするため、過去に実施した地すべり機構解析における排水トンネル付近のボーリング調査結果を用いて2つの検証を実施しました。

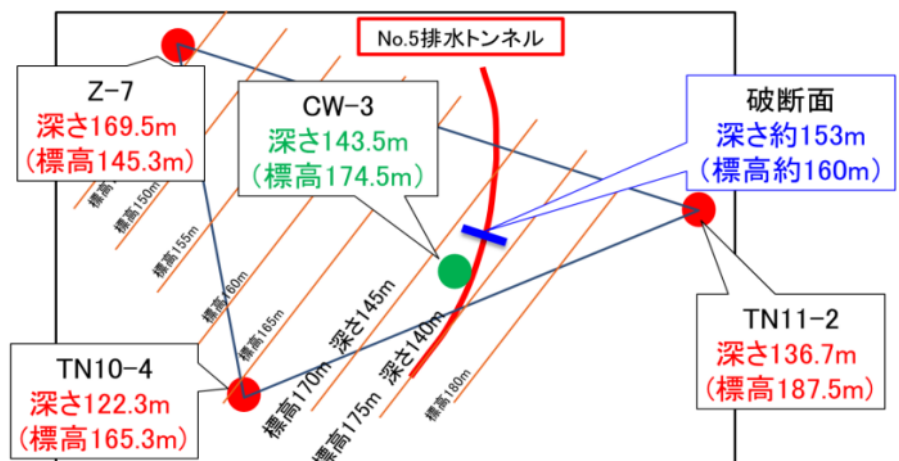
図3. 機構解析に基づく  
すべり面等高線図（模式図）

地すべり機構解析に基づき作成した当事業の計画当時のすべり面等高線図（図3）によると、想定すべり面は深さ140～145mと推定されました。

また、平成16年に実施したボーリング調査（CW-3）で深さ143.5m地点に平滑面が確認されたことから、今回確認された破断面は深さ153mと、すべり面等高線図により想定されたすべり面には10m程度の差がありました。

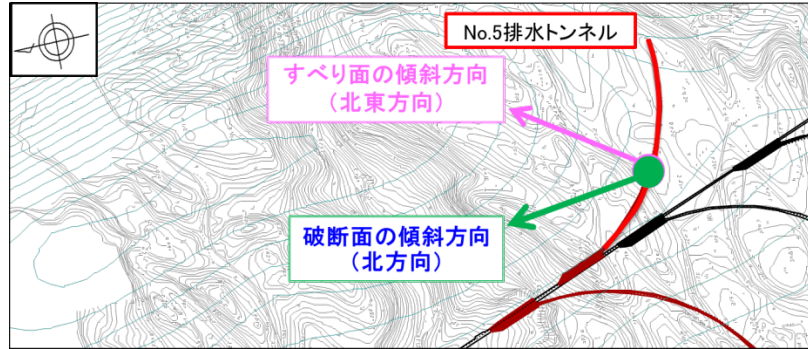
図4．破断面傾斜方向図

同様に地すべり機構解析結果より、銅山川地区一帯をボーリング調査した結果から判明したすべり面の傾斜方向は”北東方向”となっていました。今回確認された破断面の傾斜方向は”北方向”を示し、異なるものでした（図4）。

以上のことから、今回確認された破断面は「すべり面ではない」可能性が高いと考えられました。

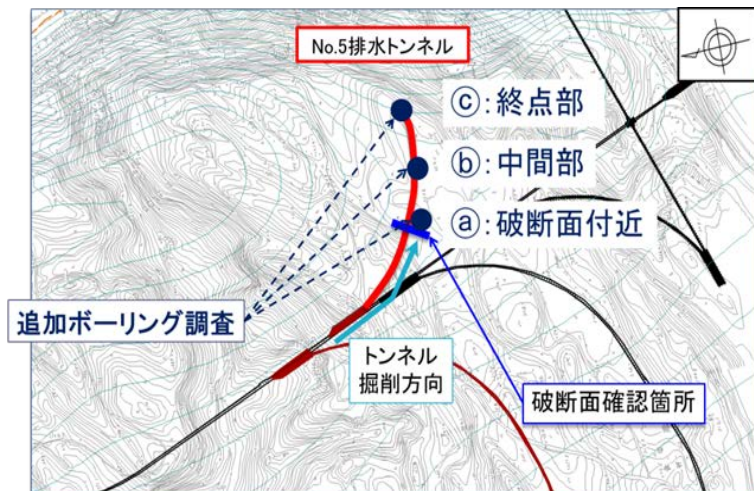
図5．追加ボーリング調査位置図

破断面確認箇所やその付近の地質状況の確認を目的として、破断面が確認された付近（a地点）、No. 5排水トンネル中間部（b地点）、終点部（c地点）の計3箇所（図5）で新たに追加のボーリング調査を実施しました。

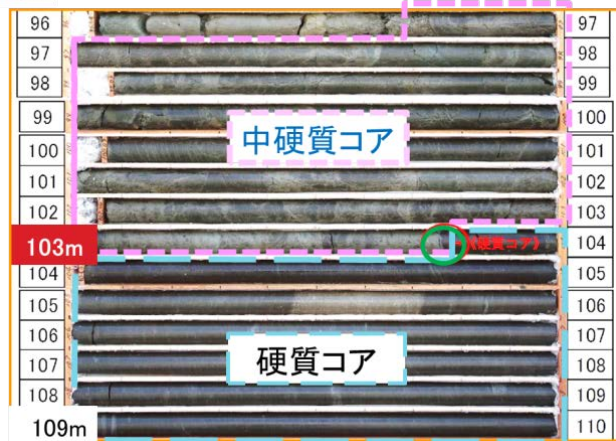
図 6. 109m 集水井 コア写真

集水井のボーリング調査結果（図6、写真3）では、凹凸がなく滑らかな鏡肌を呈したすべり面の痕跡が確認されたのは、中硬質コアと硬質コアの境目で深さ103mの位置でした。

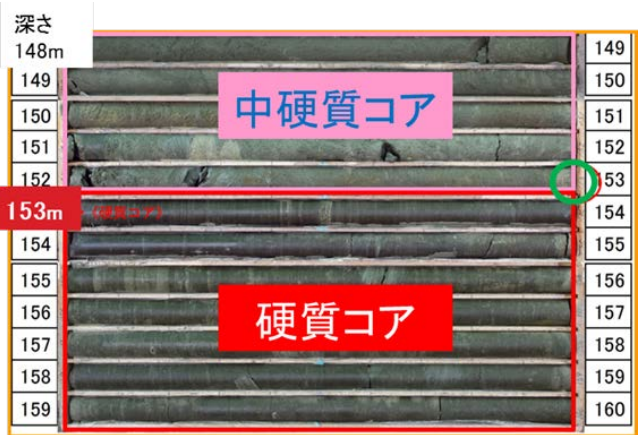
図 7. a 地点（破断面付近） コア写真

のボーリング調査結果は、深さ153mで地質状況が中硬質コアから硬質コアに変化し、すべり面と思われる痕跡が確認されました（図7、写真4）。

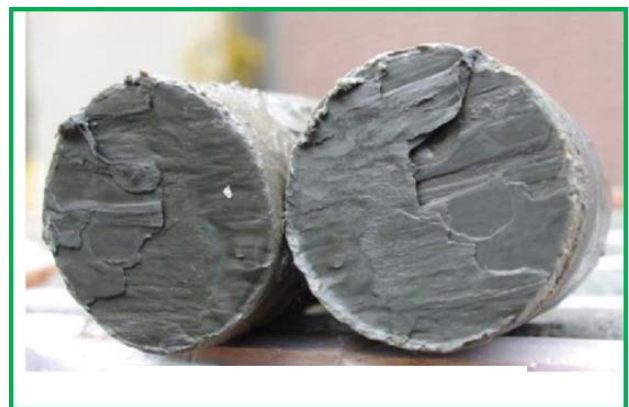
写真 4. a 地点（破断面付近）  
すべり面の痕跡

そのほか、b地点、c地点の2地点でも同様にすべり面と思われる痕跡が深さ150～160m地点で確認されました。これらの結果は、比較対象で確認されたすべり面の痕跡及びコアの配置状況とも相似するものでした。

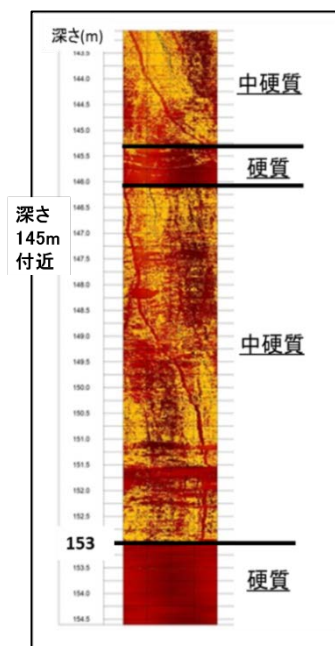
図 8. 強度分布

破断面が確認された付近（a 地点）における地質の強度は、深さ 145m 付近と 153m で強度が変化し、深さ 153m では上記追加ボーリング調査で確認されたすべり面の深さとも合致しました（図 8）。

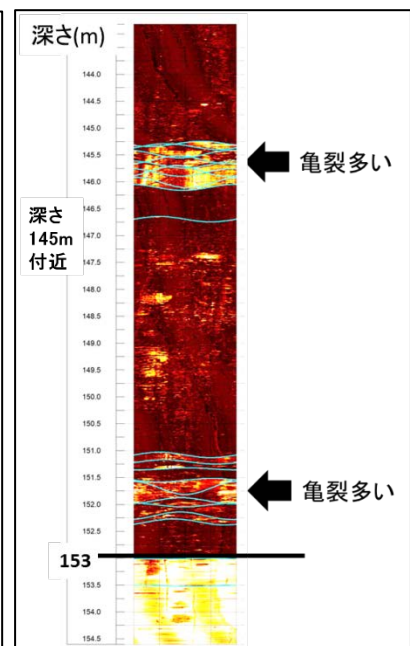
図 9. 亀裂分布

また、亀裂の傾斜方向については深さ 153m で地質が硬質に変化し、その周囲ですべり面の付近に見られる亀裂が多く
