# 東日本大震災における海岸防災林の復旧状況 ～保全区域モニタリング調査の実施経過～

関東森林管理局 磐城森林管理署 長野 祐介  
国土防災技術株式会社 技術本部 第一技術開発センター 小山 浩之

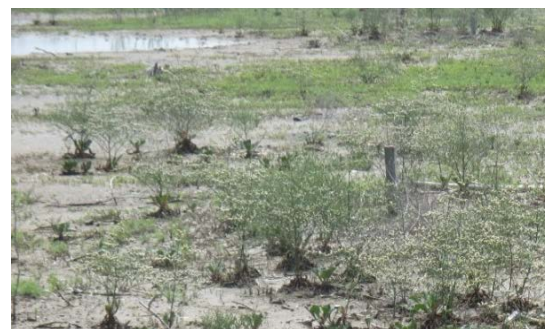
防災林復旧の工事を計画、施工する段階にあたり、松川浦沿岸部では、地盤沈下によって塩性湿地の面積が増大し、汽水域で生育する植物が繁茂している様子が確認されました（写真－1）。磐城森林管理署と福島県は、協同してこれら希少種の保全に取り組むこととなり、保全の基本方針を決定するために希少種検討会議（福島県主催）が開催されました。そして、専

（写真－1）塩性湿地に繁茂する植物

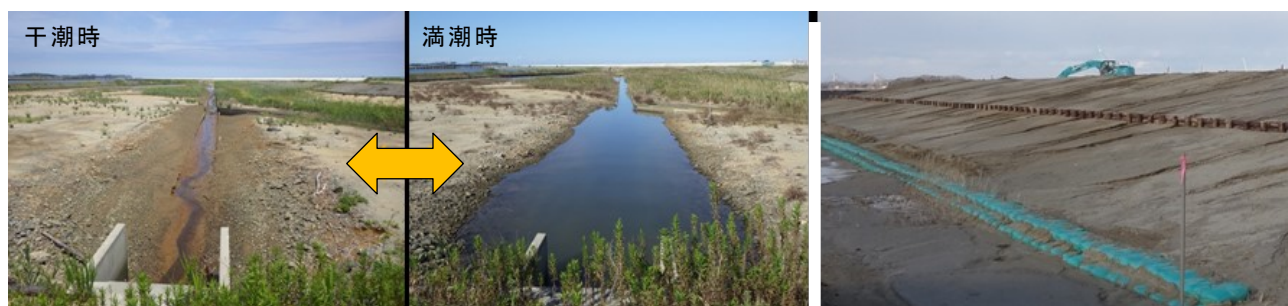
そこで、保全区域内の環境を維持し、汽水域から陸地への連続性を保つため、①護岸工に透水性を持たせ保全区域内に汽水を流入、②防災林区域との境は移行帯として盛土法面を緩傾斜化することとなりました（図-3、4）。①については、護岸工を通じて松川浦と接続する水路を新設することで、満潮時には水路から水があふれ、保全区域内に汽水が浸透します（写真-2）。②については、盛土法面を緩傾斜にすることで、保全区域と防災林区域との間を広くとることになり、緩衝帯として機能することを期待しました（写真-3）。

(写真-2) 汽水を流入させるために新設した水路 (①)

(写真-3) 緩傾斜化した法面 (②)

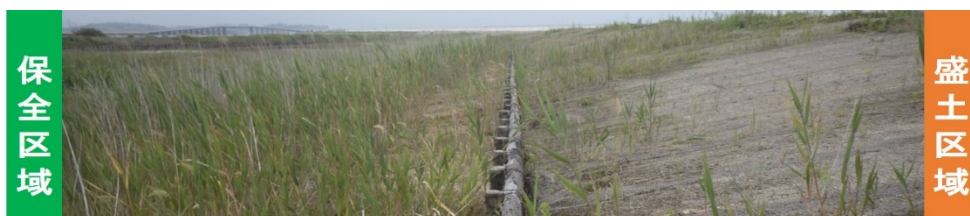
(写真-5) 法面への植生侵入状況

現状、盛土法面の下部には保全区域からヨシなどの植生が侵入してきています(写真-5)。また、法面の植物種構成を見てみると保全区域、盛土区域それぞれとの共通種を含み、中間的な植生を示しています(図-5)。一方で、法面でのみ生育していた種も多く、保全区域と盛土の間に緩衝帯の区域を広くとることで、多様性が生じていると考えられます。盛土上は現在未植栽地であり、植栽後の経過を見る必要はありますが、現状、植生が法面区域で緩やかに移行しており経過は良好と考えられます。

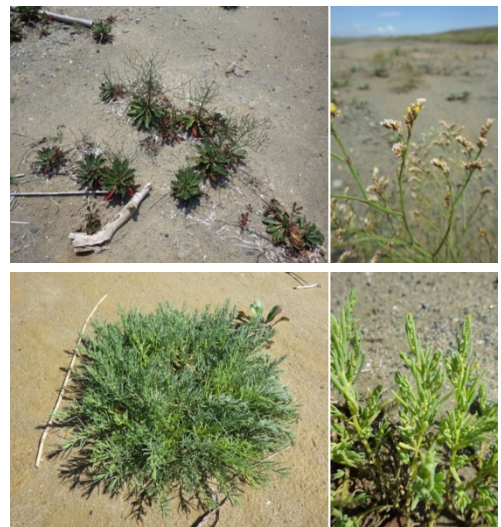
南北保全区域内の希少植物種について、リストアップを行った結果、震災後に確認された希少種の多くは現在でも生育が確認されています（表-1）。ハママツナやハマサジといった塩性湿地に生育する希少種は、震災後に松川浦沿岸部の塩性湿地で多く見られるようになり、カワツルモは堤防沿いの水溜まりに生育が確認され、南側保全区域の設定につながった植物です。一方で、経年での傾向を見ると、植物種によっては、顕著な増減傾向が認められるものもありました。北側保全区域では、平成28年度の前回調査と比較して、ハマサジ（写真-6上）やアイアシといった種は増加していましたが、ハママツナ（写真-6下）は生育規模が縮小していました。

（写真-6）北側保全区域に生育するハマサジ（上）とハママツナ（下）

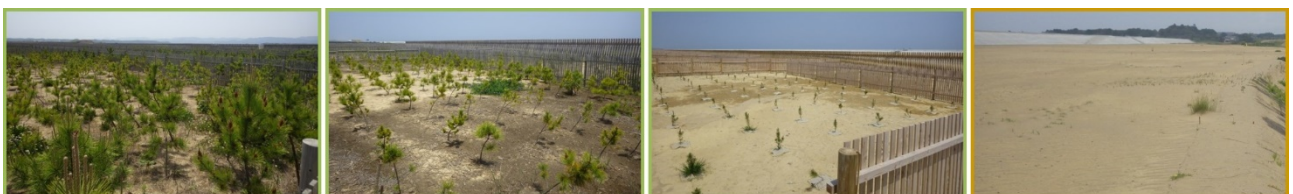
クロマツ植栽地内の侵入植生については、平成28年度から調査を行っています。平成28年度調査では植栽区域全域を調査しましたが、工事の進行によって植栽区域が膨大な面積となったため、平成30年度調査では、植栽年度ごとに静砂垣で区切られた4から6区画（各100㎡前後）を抽出して行いました。平成30年度植栽予定箇所については、平成30年度調査時点では植栽施工前で静砂垣等設置されていない裸地の状態でした（写真-7）。

（写真-7）クロマツ植栽地内の様子、左からH27、H28、H29植栽箇所及びH30植栽予定箇所（H30調査実施時点）

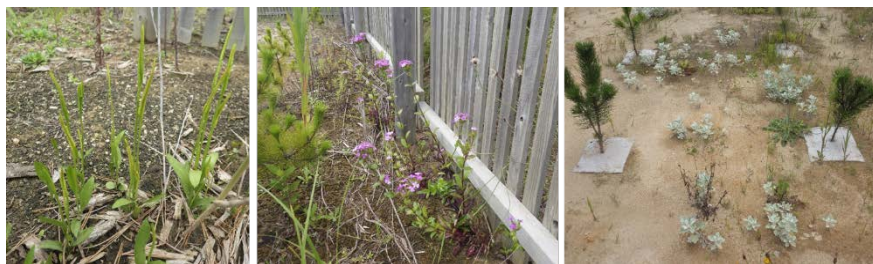
盛土上の自然環境について、在来種の内訳を見ると、震災以前から周辺に生育していた植物種が多く侵入してきており、福島県レッドリストに記載されている希少種も確認されました（写真－8）。これらは海浜性の植物で、近隣の海浜環境から種子が飛来し定着したものと考えられ、盛土上での繁殖も確認されています。また、クロマツの生長が良好な箇所では、林床に松の葉が堆積し、キノコ類などが生育している箇所もあり（写真－9）、海浜やクロマツ林の自然環境が盛土上に形成されつつあるものと思われる。

（写真－8） 植栽後の盛土上に生育する海浜性の植物種

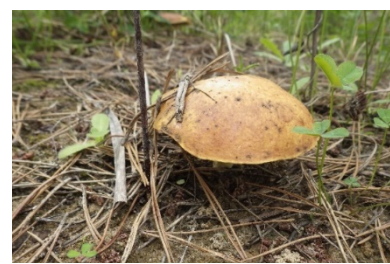
（写真－9） 林床に堆積する松の葉と生育するキノコ類

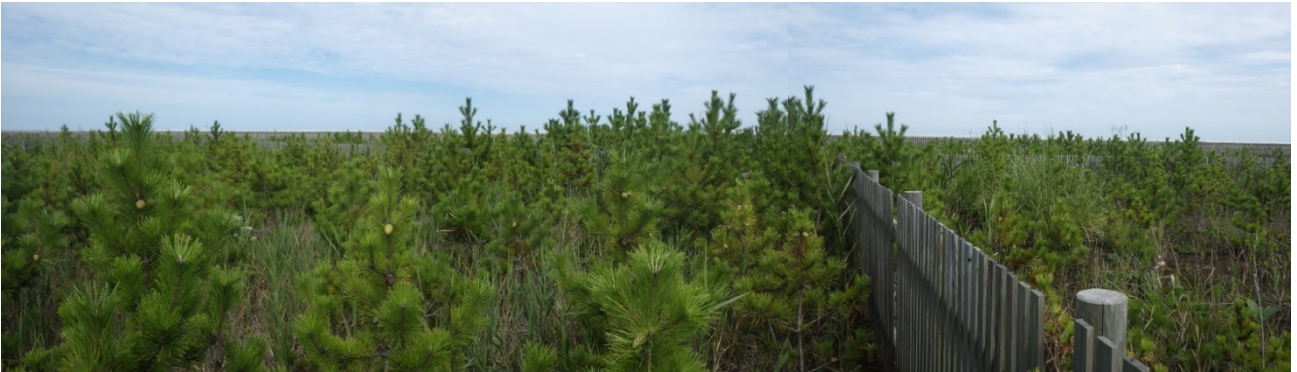
このように盛土上にも、植栽とともに植生が侵入しつつあります。現状では侵入植物種に木本類は少なく、高茎の草本に植栽木が被圧されている箇所もほとんど認められませんでした（写真－10）。ただし、同じ年度に植栽をおこなった箇所においても、区画によって侵入植生の多寡、植物種の違い、植栽木の生長度合いなどは異なるため、今後も注意深く状況を観察していく必要があります。

（写真－10）高茎の草本が侵入するものの植栽木は被圧されていない区画

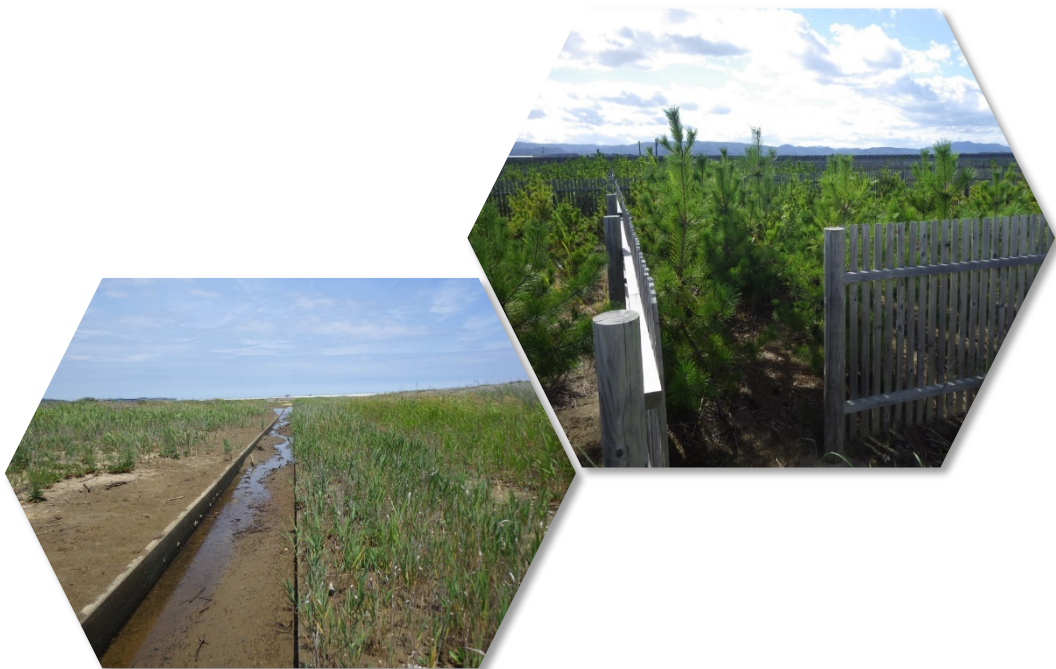
現況調査の結果概要をまとめると、保全区域の施工は有効であり、塩性湿地等の環境は維持されています。一方で、保全区域、植栽区域双方で、環境の変化が認められることから、今後も希少種保全、防災林の保育管理の観点から、状況を注視していく必要があります（写真－11）。

（写真－11）北側保全区域、水路脇の植生（左）と静砂垣内で健全に生育するクロマツ植栽木（右）
