東日本大震災における海岸防災林の復旧状況 ～クロマツ植栽木の生育状況～

関東森林管理局 磐城森林管理署 原町治山事業所 長野祐介
治山グループ 武藤暢光

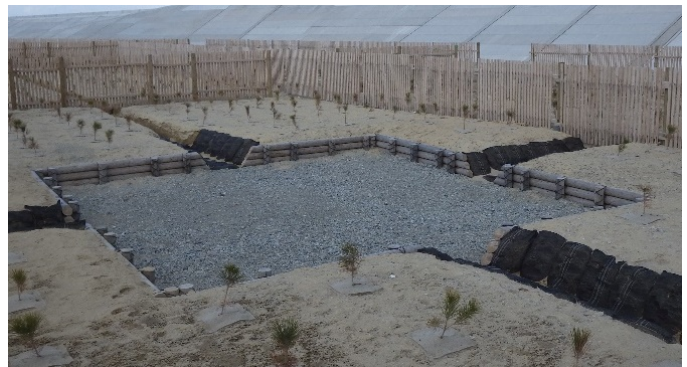
写真-4. 浸透工

また、植栽後、一部区域において降雨後に長期間の滞水が発生し植栽木の枯死が生じました。盛土は一定の高さで平坦に施工していますが、植栽工の生育基盤であるため、造成地のような締め固めは行っていません。そのため、時間経過と共に自然沈下が発生し、モザイク状に凹凸が生じることで滞水が発生したものと考えられました。さらに、盛土表面への不透水膜の形成による滞水の長期化、植栽後の滞水の発生など、植栽木の健全な成長のためには盛土表層の滞水の解消が不可欠と判断されました。

この滞水の対策として検討されたのが浸透工です（写真-4）。地下水位まで盛土を掘削してフトンかごと切込砕石で埋め戻した縦暗渠となっており、素掘り水路で集水した表面水を地下水位まで浸透させます。浸透工の施工によって、多くの箇所でも長期間の滞水は解消され、枯死の発生も抑えられました。

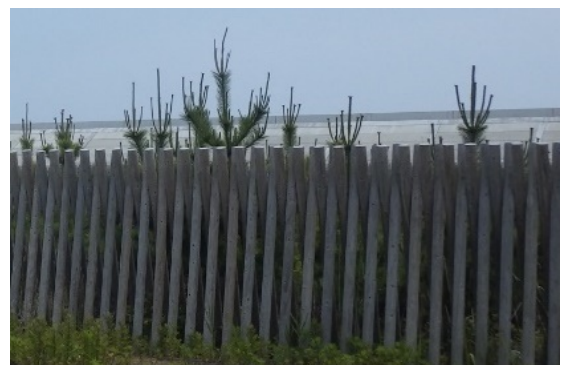
写真-5. 防風柵を越える成長を見せる植栽木

これらの工種と共に平成26年度から植栽工を実施しており、現時点で約44ha、約35万本の植栽を完了しています。これは全体の約93%にあたります。植栽木の多くは順調に生育しており、植栽後約6年が経過したクロマツの中には、3m以上にまで成長しているものもあります（写真-5）。一方で全体を見渡すと、同一年度に植栽された区域内においても、その成長にばらつきが見られるようになりました。そこで、今後の保育管理も見据えて、植栽木の成長のばらつきについて調査を行うこととしました。

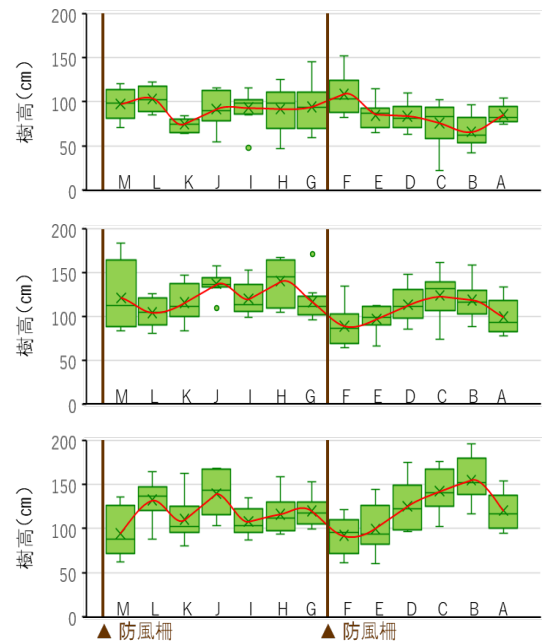
図-4. 線的樹高調査結果

防風柵や静砂垣の配置と樹高成長のばらつきの分布との関係を見るために、平成26年度植栽区画から、東西方向のラインを3本とり、樹高調査を行いました(図-3)。結果は静砂垣の区画ごとに箱ひげ図にまとめ、グラフの左右は図面の東西と、アルファベットは静砂垣の区画と対応し、茶色い線は防風柵の位置を示しています(図-4)。当初、風の影響が弱まる防風柵沿いでは成長が良く、防風柵から離れるほど樹高が低くなると想定していましたが、特にそのような傾向は見られませんでした。防風柵沿いよりも明らかに成長の良い区画もあり、ばらつきの原因には、防風柵や静砂垣の配置よりも強く働く何らかの要因があるものと考えられました。

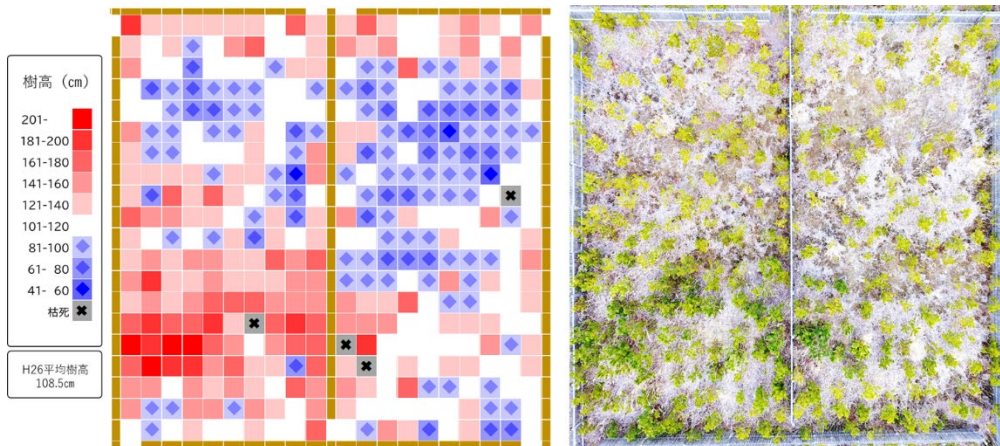
図-5. 面的樹高調査結果(左)と調査区画の空中写真(右)

より詳しくばらつきの分布をみるために面的な樹高分布を調査しました。平成26年度植栽区画から、静砂垣2区画、400本の樹高を計測しました(図-3、5)。平均樹高付近を白として、樹高分布の色分けした模式図で示します(図-5左)。高い箇所と低い箇所である程度まとまっていますが、特に規則性はなく、狭い範囲でも樹高のばらつきがモザイク状に分布していることがわかります。また、空中写真と比べてみると樹高が低い箇所では樹冠の疎密度が低く、樹勢の違いもわかり、空中写真からも樹高成長をある程度判別できることが確かめられました(図-5右)。

モザイク状の分布から、想定されたのが滞水の分布です。前述のとおり、盛土完成後、圧密沈下等によって排水性や土壌硬度の違いがモザイク状に生じることが示唆されています。現状、浸透工の施工により多くの箇所で長期間の滞水は解消されていますが、これらの要因が植栽木の成長に影響しているのかもしれませんが、現時点では因果関係については検証できていませんが、今後も滞水等の分布状況を注視していきたいと思えます。

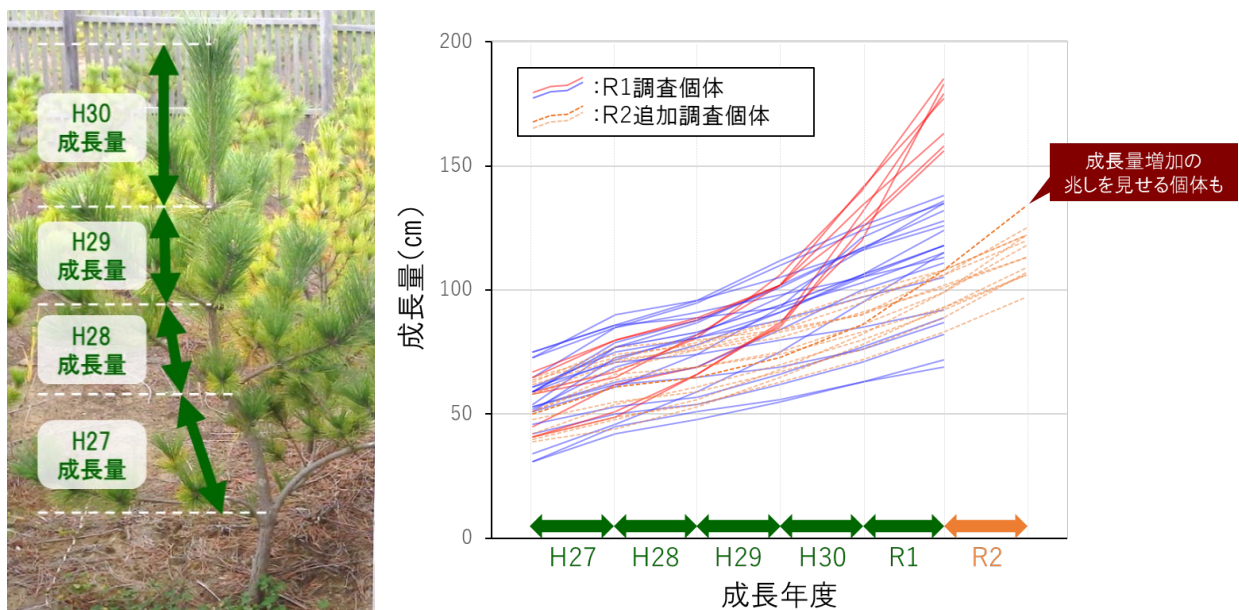
図-6. クロマツ植栽木における輪生枝間の年次成長(左)と成長量の個体間比較(右)

ここでより重要なのは成長量の低い個体が今後健全に成長する見込みはあるのかということです。そこで、樹高の低い個体と高い個体について成長パターンに違いがあるかを調査しました。クロマツの成長は、輪生枝間の長さが年次成長量の目安となるため、様々な樹高の個体について輪生枝間の計測を行いました。グラフは、縦軸が成長量つまり輪生枝間の長さを示し、変化点間が横軸に示した年度における成長量となります(図-6)。樹高の高い個体は、二次曲線的な成長を示しているのに対し、樹高の低い個体は一定速度で成長しているように見えます。このように、樹高の高い個体と比較すると成長パターンに違いは見られますが、多くの樹高の低い個体においても、今後の成長が見込めるものと考えられました。実際に、樹高が低い個体について翌年度に追加調査を行ったところ、成長量が増加している個体も見受けられました。
