山腹崩壊に係る地域対応でみえた国有林への期待

～地域における森林管理署のあり方についての一考察～

空知森林管理署 岡倉 洋平
山本 晃揮
石田 翔也

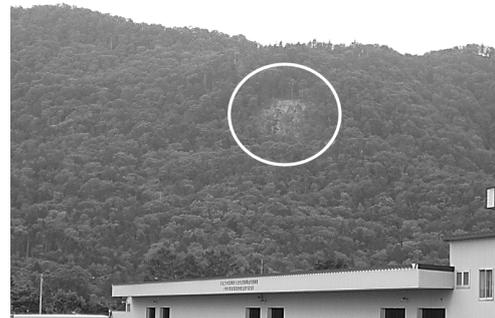
図－2 胆振東部地震による崩壊地

空知森林管理署の管轄区域である夕張市沼ノ沢地区（図－1）でも、同時期に胆振東部地震の影響と思われる山腹崩壊が発生し、住民の方から「地震の影響で地すべりが発生したので、確認してほしい。」と連絡がありました（図－2）。

このような連絡を受け、当署において現地を遠望から観察した結果、当該箇所では過去地すべりは起こっていましたが、今回は地すべりではなく、小規模な山腹崩壊であることを確認しました。また、発生箇所から麓の農地までは距離があり、麓には昭和 50 年から平成 16 年にかけて整備した治山ダムが設置されていることから土砂が麓まで流れ出てくる可能性は低いと判断し、住民へ返答しました。

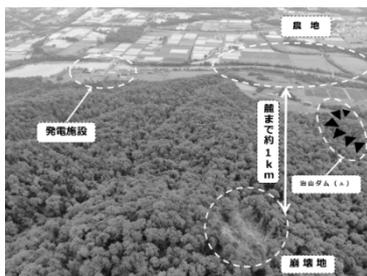
図-3 ドローンによる周辺状況の確認

図-3はドローンにより崩壊地と下流の農地や発電施設などの保全対象との位置関係を撮影したものです。また、GPSによるトラッキングデータから崩壊地から最下流の治山ダムまで約1Km離れていることが確認できました(図-4)。

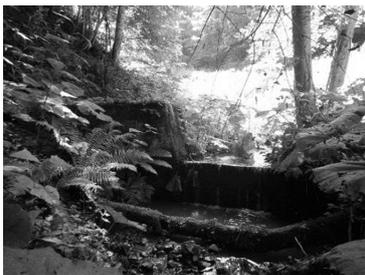
図-5 既設治山ダムの状況

また、治山施設の状況を確認するといずれの施設においても大きなクラック、洗堀は生じておらず、治山ダムの機能としては健全であることが分かりました。さらに溪床内には溪畔林が形成されており、このことから頻繁な土砂移動はなく溪床の固定、土砂移動の抑制といった治山ダムの目的を十分果たしていると考えられます(図-5)。

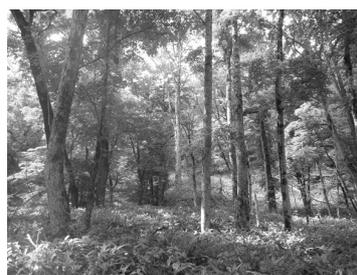
図-6 林内の植生状況

林内の状況を見ると、階段状の地形や湧水などの特徴的な地形が確認され、過去に地すべりがあったことがうかがえました。また広葉樹の大径木も多く、稚樹も見ることができ天然更新が進んでいました。これらのことから、過去の地すべり発生後からは植生が回復しており、ここ数十年では大きな土砂移動は起こっていないことが分かります(図-6)。

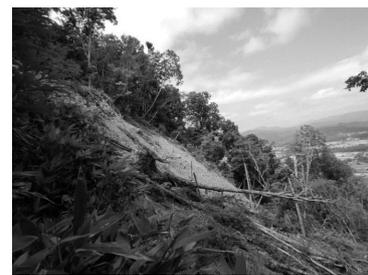
図-7 崩壊地の状況

崩壊地内の状況を見ると、平均傾斜が約30度の急傾斜でしたが、発生した土砂や倒木が中腹にある緩斜面で安定した状態で堆積しており、天然の土留工のような状態になっていました。また、土質は第三紀層の凝灰岩で崩れやすいものとなっていました(図-7)。

以上の林内および崩壊地を調査した結果、林内の状況は健全な状態でありまた、崩壊地内の堆積土砂が下流へ流出する可能性は低いと考えられました。

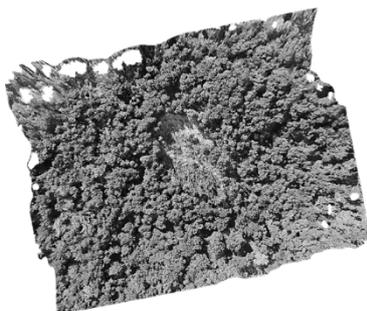
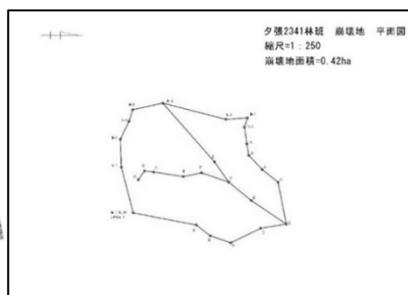
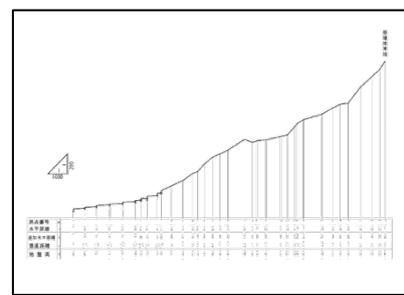
図-8 調査の取りまとめ

ドローン撮影より得られたオルソ画像、コンパス測量により求めた崩壊地の平面図、縦断図をとりまとめ崩壊地の危険性について評価を行うこととしました(図-8)。

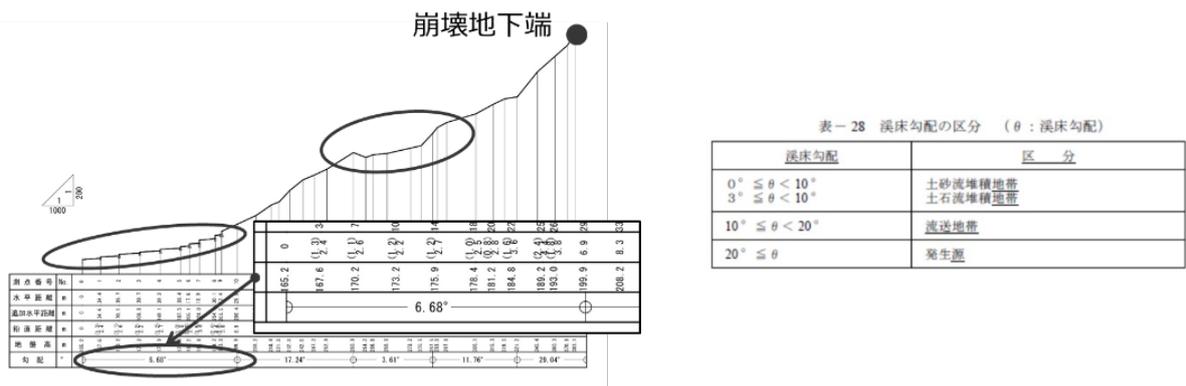
図-9 治山ダムによる溪床勾配の安定化

まず、縦断図の結果から治山ダムの整備区間では溪床勾配が約7度になっており、治山技術基準解説に基づく土石流の流送勾配(20度)以下に保たれていました。さらに、途中に緩傾斜地があり、土砂が下流まで到達しにくい地形であることが分かりました(図-9)。

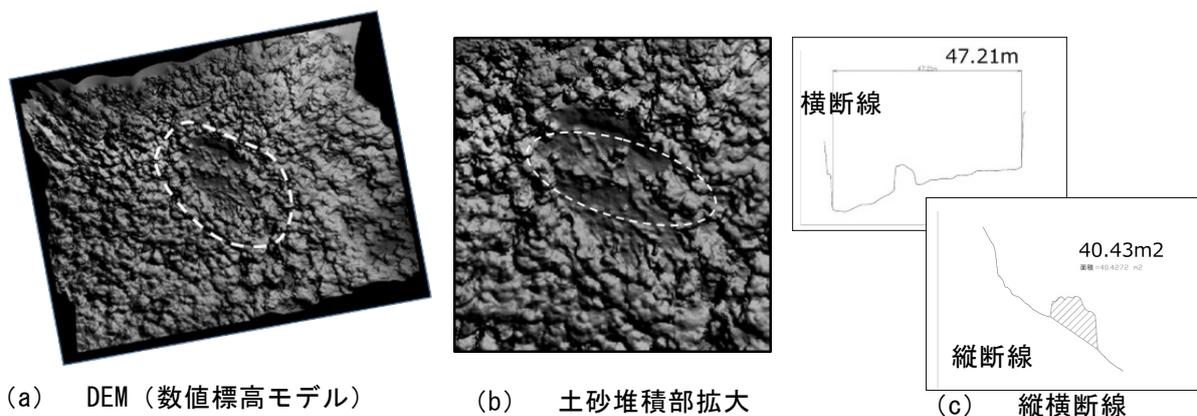
図-10 崩壊地内の土砂堆積量の推定

次に、崩壊地内の土砂堆積量を簡易的に推定しました。ドローンによる空撮で得られたオルソ画像をDEM(数値標高モデル)に変換し崩壊地内の隆起している部分を崩壊土砂と判断し、コンピュータ上で求めた崩壊土砂の縦横断線から土砂堆積量を約1,900 m³と推定しました(図-10)。

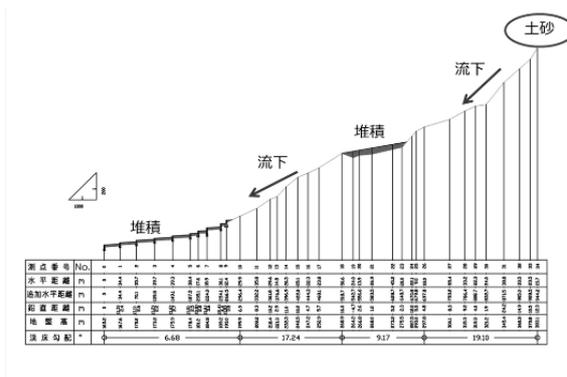
図-11 土砂流出抑止能力の推定

さらに土石流・流木対策指針解説等(H29 林野庁森林整備部計画課長通知)を参考に崩壊地に対する土砂抑止能力を考えると、推定土砂堆積量1,900 m³に対して土砂流出抑止能力が3,600 m³と推定され、土砂流出抑止能力が堆積量を上回っていることから、仮に崩壊地内に堆積している土砂が一度にすべて流下したとしても麓まで到達する可能性は低いと考えられます(図-11)。

$$\{ (\text{ダム区間}200\text{m} \div \cos(7^\circ)) + \text{緩傾斜区間}161\text{m} \} \times \text{溪床幅}10\text{m} \times \text{堆積厚}1.0\text{m} \approx 3,600\text{m}^3$$

$$\text{崩壊地内の推定堆積土砂量} \approx 1,900\text{m}^3$$

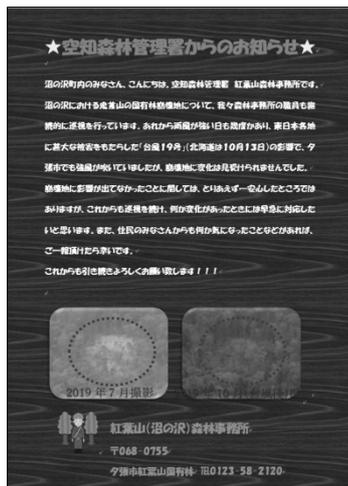
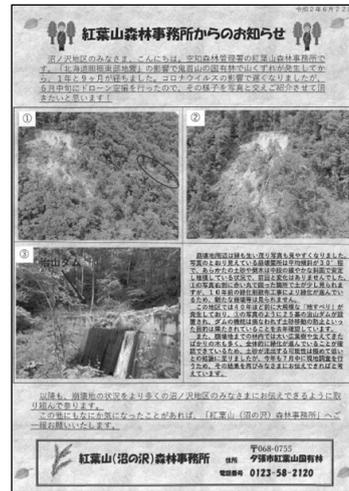
図-13 町内会の広報を用いた巡視結果のお知らせ

地域住民の方々へより国有林の活動を知ってもらうためには積極的な情報発信が必要であると考え、説明会后、地域の町内会広報紙へ記事を掲載するとともに、台風や豪雨後には崩壊地の様子をドローンで撮影し確認結果を地域の公民館等にご協力いただき地域住民にお知らせしています(図-13)。
