治山事業施工地（緑化箇所）におけるシカ被害対策について

近畿中国森林管理局 保全課 保護係長 小林 正典
(元 奈良森林管理事務所)

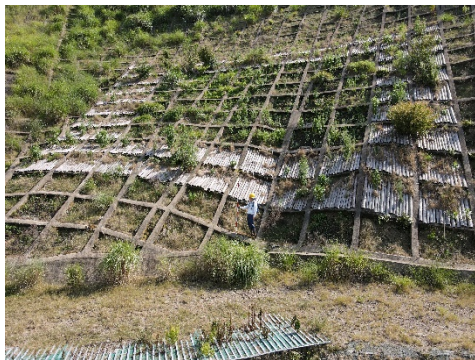
写真-7 全景（令和2年8月撮影）

当該箇所は、平成29年2月に法枠工施工地に竹被覆工を施工（傾斜 27° ～ 48° ）しています（写真-7）。平成29年8月の調査では、シカの侵入は見られず、施工区域内の植生が良好に生育していましたが、令和元年7月の調査では、前回より植生の生育状況が悪くシカの痕跡が確認され、シカの侵入を許していました。また、令和2年8月の調査でもシカの侵入が確認されています。

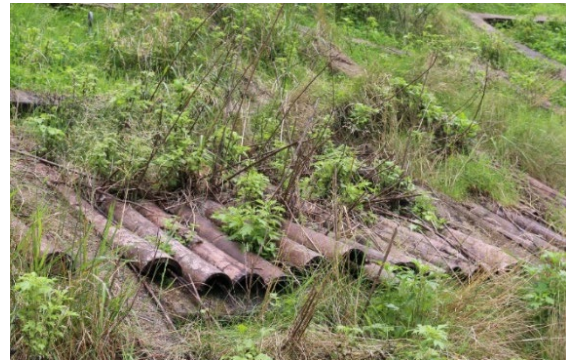
シカが侵入した原因は、竹の間に草が繁茂したことで蹄が滑りにくくなり、侵入し易くなったと考えられます（写真-8）。

写真-8 竹被覆工に草が繁茂した様子（令和元年7月撮影）

竹被覆工は、法枠工施工地内でシカの侵入防止効果が確認されていますが、竹の上に草が繁茂しすぎることで、草が蹄の滑り止めの役目を果たし、シカに侵入されやすくなることが判明しました。また、草が繁茂した場所では湿度による影響と思われる竹の腐食が発生していました。対策として竹の下へビニールを被覆した箇所では、竹の上へ草が覆い被さらないことから、草の繁茂を抑える対策をすることで、シカの侵入や腐食の問題は解決できると考えています。耐久性については、紀伊半島で降水量も多い地域での施工であり、腐食が進んでいるのではと心配していましたが、施工から4年6ヶ月経過した竹が施工当初の機能を維持していることが確認されました。

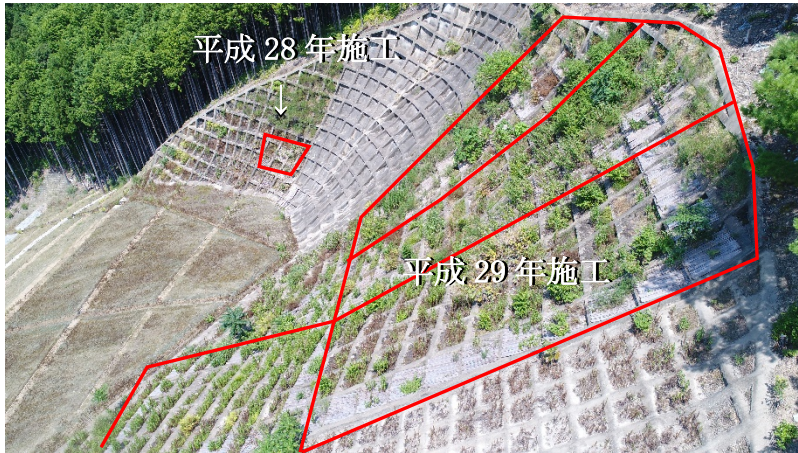
平成29年7月に法枠工内の4箇所（箇所）に竹被覆工を施工しています（写真-7）。それぞれの試験区を調査した結果、平成30年5月の調査では、最も傾斜の緩い1箇所（傾斜 24° ～ 38° ）以外はシカが侵入していませんでしたが、令和元年7月の調査では、前回侵入された1箇所を含む3箇所において侵入が確認されました。こちらも竹被覆工の上部に草本類が繁茂したことにより蹄が滑りにくくなったものと考えられます。

写真-7 八升前工区の全景
(令和2年8月撮影)

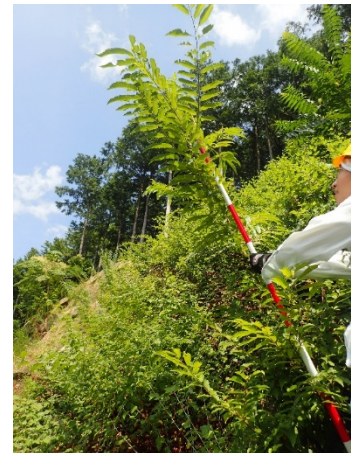
初シカの侵入が確認されなかった3つの試験区では、クリノキが良好に生育し、大きいもので樹高2.5m程度に生育していました（写真-8）。一方で当初からシカに侵入された試験区は、食害によりすべて枯死していました。また、アラカシはすべての試験区で生育が悪く、大半が枯死していました。

写真-8
植栽したクリノキの生育状況
(令和2年8月撮影)

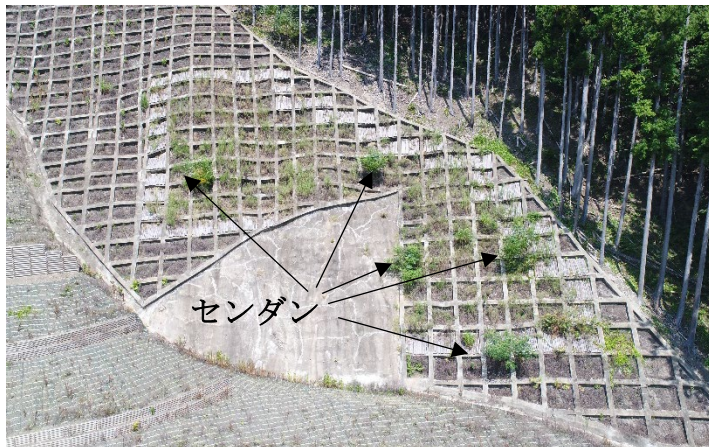
当該箇所は、平成30年3月に法枠工内（傾斜約34°～52°）に竹被覆工を施工しています（写真-9）。

令和元年7月の調査では、シカの侵入は確認されませんでした。令和2年8月に調査したところ、一部でシカの食痕や糞が確認され、侵入されていることが判明しました。しかし植生状況を調査した結果、播種したイネ科牧草やメドハギ等の草木が良好に生育していることから、シカの影響は限定的でした。また平成30年3月に植栽したセンダン（5本植栽）が最大で樹高3.5m程度に生育していることを確認しました（写真-10）。

写真-9 下ノ谷工区の全景
(令和2年8月撮影)

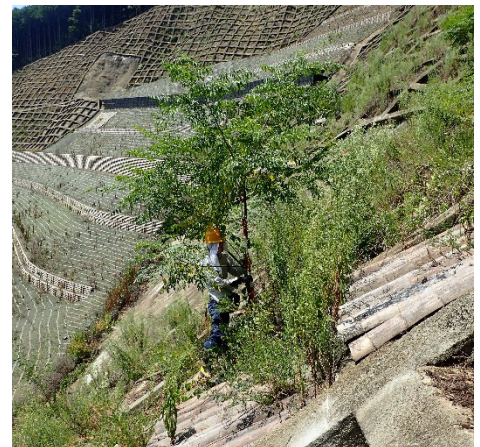
写真-10 センダンの生育状況
(令和2年8月撮影)

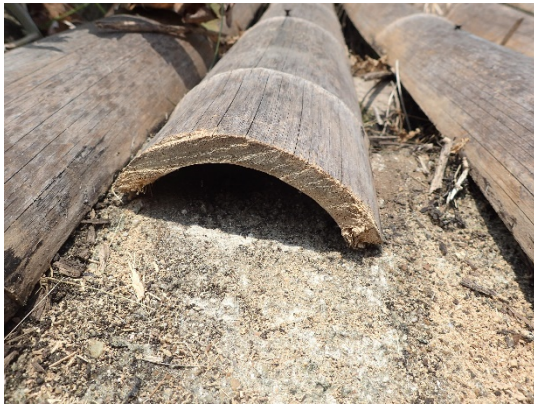
シカに侵入されていますが、経年による腐食状況を確認するため、令和2年8月に竹の一部を切断し断面を目視確認しました（写真-11）。また、打音により内部の腐食状況も調査しました。その結果、竹の内側表層部に一部腐食が見られましたが、竹の表面に腐食は見られず、堅固さも失われていないため、機能上問題が無いことが分かりました。

写真-11 竹の切断面（令和2年8月撮影）

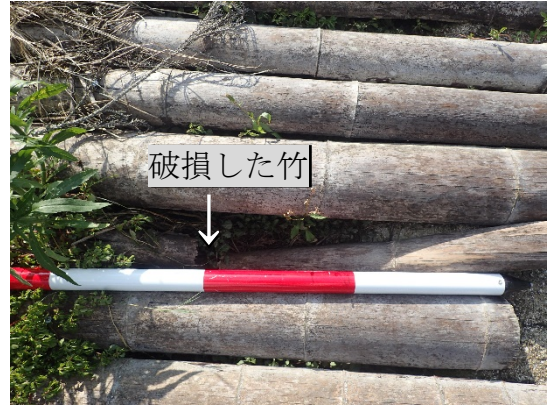
一方で設置後3年6ヶ月経過した本田垣内工区において同様の調査をした結果、草が繁茂した箇所において竹の腐食や破損が確認されました（写真-12）。草が繁茂したことにより湿度が高い状態となり、腐食が進行したと考えられます。

写真-12 竹の破損状況（令和2年8月撮影）

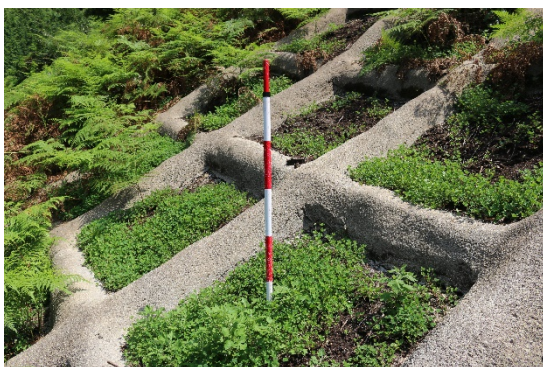
令和元年8月に植生の生育状況を確認した結果、Aブロックは、シカの侵入は確認されず、吹付したクローバやヨモギ等が良好に生育していましたが、Bブロックは、柵内緑化の草本類に食害が見られ、シカの侵入が確認されました。令和2年8月の調査ではAブロックにおいてもシカの食害が確認され、シカに侵入されることが分かりました（写真-13）。また、Bブロックはシカによる被害が大きく、対照区と同様にクローバやヨモギ、イネ科牧草などの大半が消滅し、一部で土壌侵食も確認されました（写真-14）。

写真-13 Aブロックの様子（令和2年8月撮影）

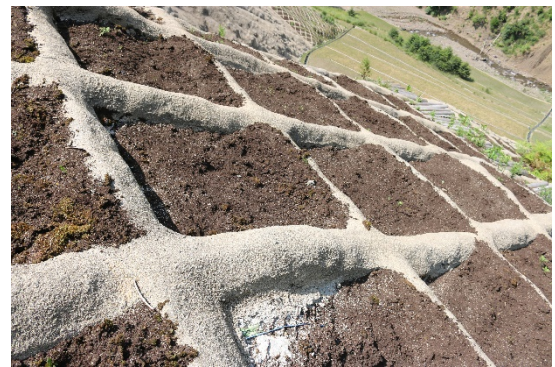
写真-14 Bブロックの様子（令和2年8月撮影）

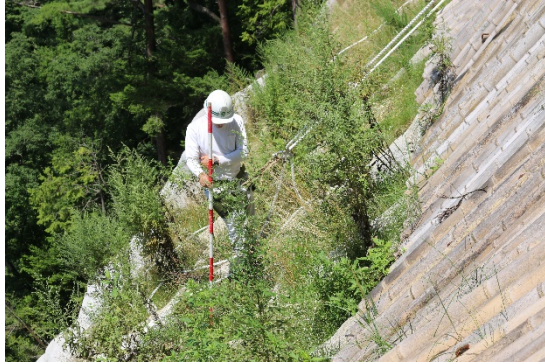
令和2年8月にCブロックを調査した結果、シカの痕跡は確認されず、イネ科牧草やヨモギが良好に生育していましたが（写真-15）。また竹被覆工の下へビニールを被覆したことから、竹の上にはほとんど草が生えていませんでした。一方で対照区はシカによる食害を受け、イネ科牧草は草丈が13cm

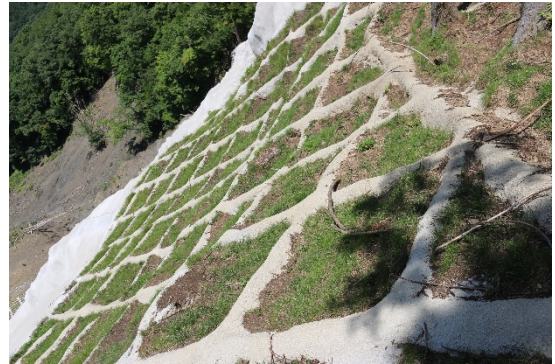
程度と低い状態で、全体の3割程度が裸地となっていました（写真-16）。
