ふるさとと自然を育む大栃の治山

～先人達の功績から学ぶ～

四国森林管理局 嶺北森林管理署 治山技術官 黒岩 玲子

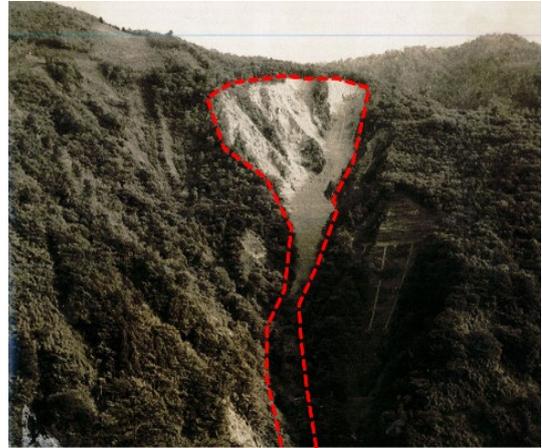
影の崩壊は、昭和 26 年以前に発生したと推測され、面積約 3.0ha、荒廃溪流約 700m と規模の大きな崩壊です。（写真 2）

写真 2 影の崩壊
（昭和 28 年撮影）

事業は、昭和 26 年から昭和 37 年までの 10 年間実施しています。治山台帳には、はじめに下流域への土砂流出防止を目的に「練積堰堤工」、「混合練積谷止工」等を施工した後に、山腹工の施工を始めていることが記録されていました。

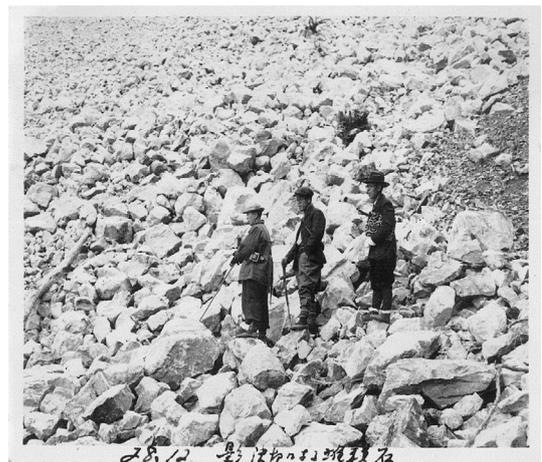
影では、崩壊地内に岩石が沢山あったことから、この豊富にある石を有効に活用し、「混合練積谷止工」、「練積護岸工」、「孤形空張水路工」、「山腹空積」、「埋設蛇籠」、「石筋」等で復旧しています。（写真 3）

写真 3 法切による堆積石

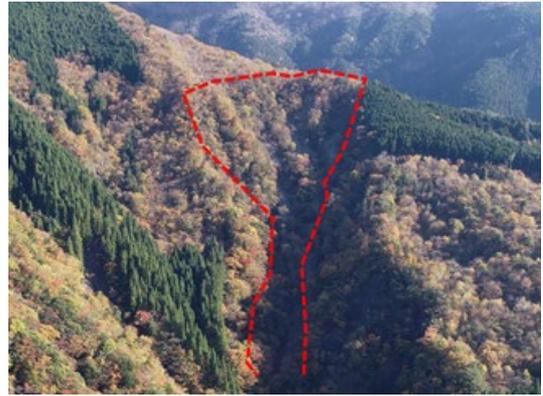
施工から約 70 年たった現在、周辺からの郷土樹種の進入も見られ、外観からは事業地であるとは気づかないぐらい復旧し、森林へ回復しています。(写真 6)

写真 6 現在の影(令和 2 年撮影)

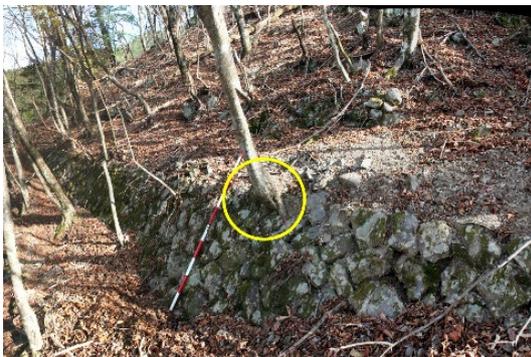
林内に入ると、「蛇籠工」や「空石積工」など、今もその姿を確認できるものや、樹木の根茎と一緒に、痕跡はみられるものの、山の一部となっているものもありました。(写真 7)

写真 7 空石積工

石積は、空積として発達した技術であり、石と石とのかみ合わせが重要となります。当箇所石積は、70 年たった今も見栄えも良く、残っている箇所も多いことから、積石の構造が安定していることが考えられます。当時の石工による割石や積石の技術の高さを感じます。

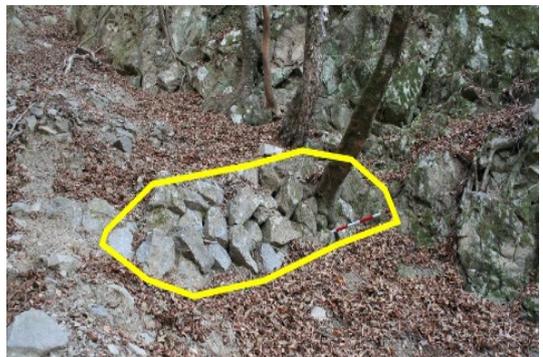
また、区間の短い箇所(写真 8)においても施工されていることが見受けられ、この施工の配慮が後々まで効果を発揮した一因となったのかもしれない。

写真 8 短い区間にも施工

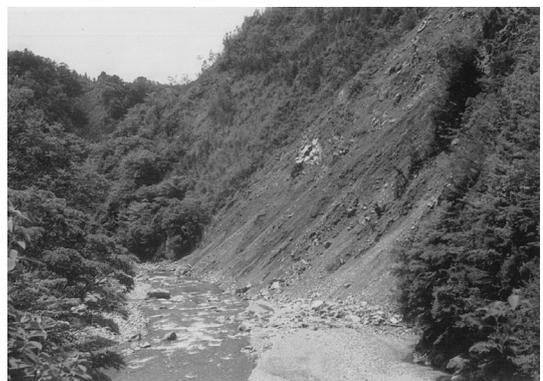
柿ノ火手の崩壊は、昭和 30 年以前に発生したと思われる崩壊地(写真 9)で、昭和 31 年から昭和 37 年まで 7 年間事業をおこなっています。

写真 9 柿ノ火手の崩壊
(昭和 30 年撮影)

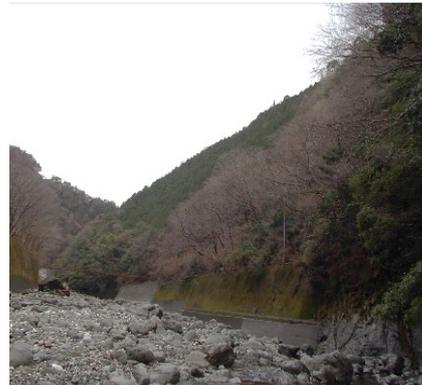
現在、事業地は地上から(写真 11)とドローンを用いて上空から確認にしたところ、影同様、周辺からの郷土樹種の進入も見られ、外観からは事業地であるとは気づかないほど復旧し、森林へ回復しているのがわかります。

写真 11 現在の柿ノ火手
(令和 2 年撮影)

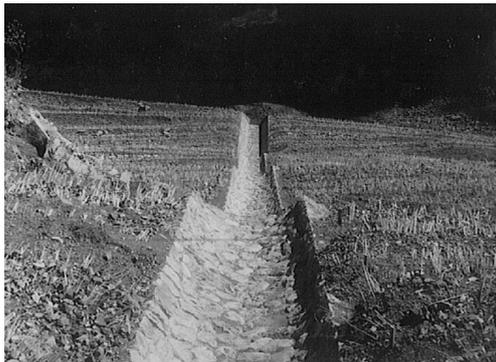
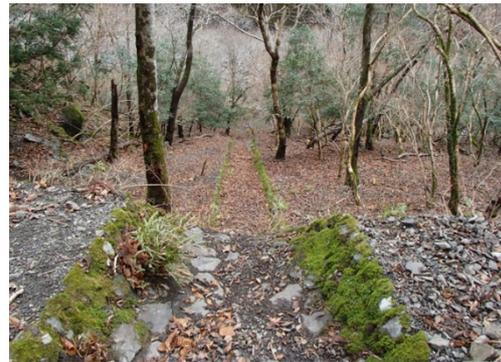
林内に入ると、写真 10 の練積工も健在で、「練張水路工」や「萱筋工」施工脇には植生の侵入を確認できました。(写真 12)

写真 12 練張水路工 (施工後と現在)

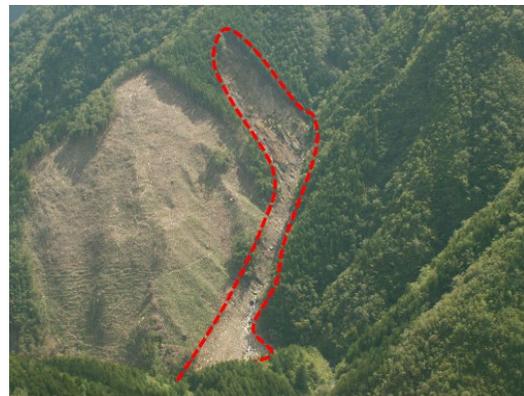
別府山 52 林班は、平成 17 年 9 月の台風 14 号に伴う集中豪雨により、面積約 1.2ha の山腹崩壊が発生し、その崩壊土砂が土石流となって流下、直下の村道に被害を与えると共に下流域へ多量の土砂が流出しました。

写真 13 別府山 52 の崩壊
(平成 17 年撮影)

平成 17 年度より溪床の不安定土砂の移動防止と、溪岸侵食の拡大防止を目的として災害復旧事業に着手し、コンクリート谷止工 9 基、護岸工 117m、法切工 4,600m³、簡易吹付法枠工 3,400m²、かご枠土留工 1030m、水路工 320m、植栽工 420 本等を施工しています。

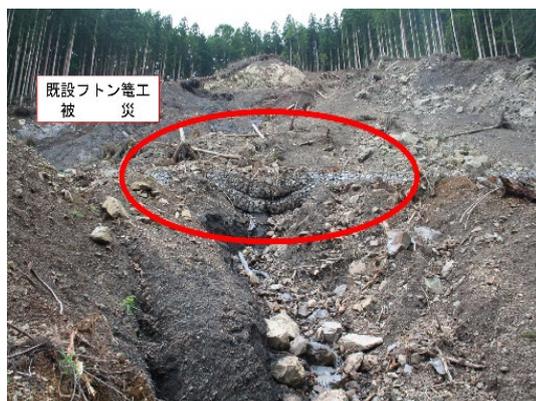
事業期間中、毎年のように接近・上陸する台風等の豪雨による被災（写真 14）や、山腹斜面からの湧水による崩落、また資材搬入のために索道を 2 段線張っての作業（写真 15）など、施工条件が厳しい現場でありましたが、関係者の努力もあって、平成 31 年度に事業が完了となりました。（写真 16）

写真 14 台風による施設被災
（平成 21 年撮影）

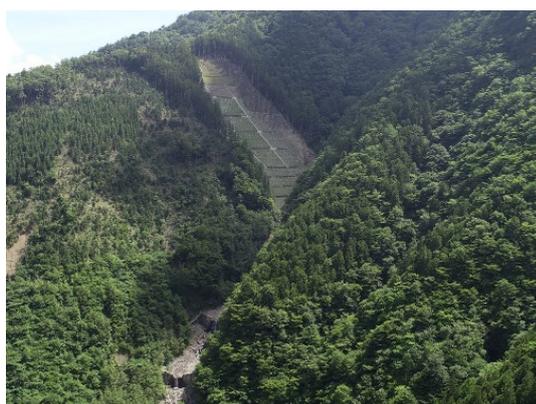
写真 16 現在の別府山 52 林班
（令和 2 年撮影）

最初に紹介した『影』や『柿の火手』は、事業完了後も施設の補修をおこなっていることが記録されていました。『別府山 52 林班』も、完了後の令和 2 年 7 月豪雨で、一部斜面が抜けたため補修を行っています。このことから、施工の完成後についても経過を観察し、メンテナンスを行うことが、その後の復旧へ繋がっていくのだと、改めて感じました。

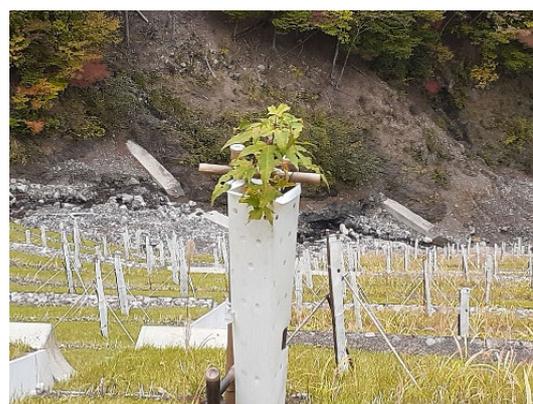
当箇所では、近年のシカによる獣害対策として、「植栽木の保護工」（写真 17）を取り入れています。先ほど紹介した『影』や『柿ノ火手』については、植栽木が生長する間に、獣害による影響をほとんど受けずにきました。昔と違い獣害対策は近年の復旧への大きな課題でもあります。

写真 17 植栽木の保護状況
